**SoftCo IP 语音综合交换机
V100R003**

SoftCo 故障处理案例集

文档版本 01
发布日期 2011-07-30

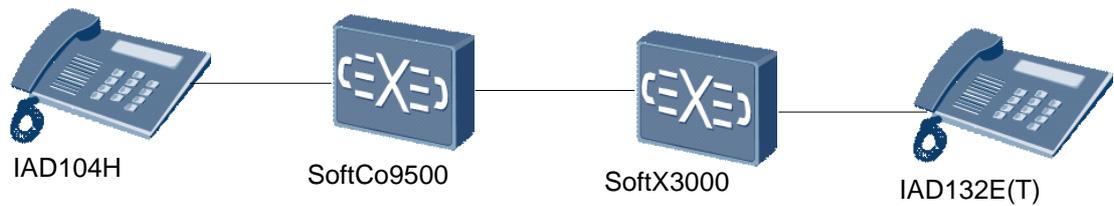
图1-2 Softco9500 与 SoftX3000 组网

配置完成后,提示"您拨的号码有误,请查证后再拨"。

- 出局字冠没配置
- 如果是子 pbx 下的用户,由于 if4pstnprefix<yes | no> 没有设置为 yes ,引起 PSTN 侧拨打 SoftCo 下的电话无法呼通

步骤 2 检查用户是否为子 pbx 下的用户,若是查看子 PBX 下出局字冠的 if4pstnprefix 是否设置为 yes, 若不是, 需要设置为 yes。

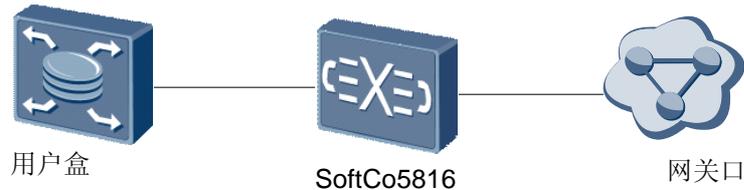
图1-3 Softco5816 下用户出局组网图

故障现象：拨了一位号码就会听到提示音“你所拨打的号码有误”。

针对以上故障现象，可能原因是字冠配置问题。

- 步骤 1 执行 `show tglid` 命令，检查是否开启了呼叫源中继承载。
若已配置，执行步骤 2；若没有配置，请参照步骤 3。
- 步骤 2 检查出局字冠的最小号长是否大于等于 2，若不是，修改字冠属性，最小号长必须大于等于 2。
- 步骤 3 如果您按照上述步骤处理之后仍未确定问题，请获取技术支持。

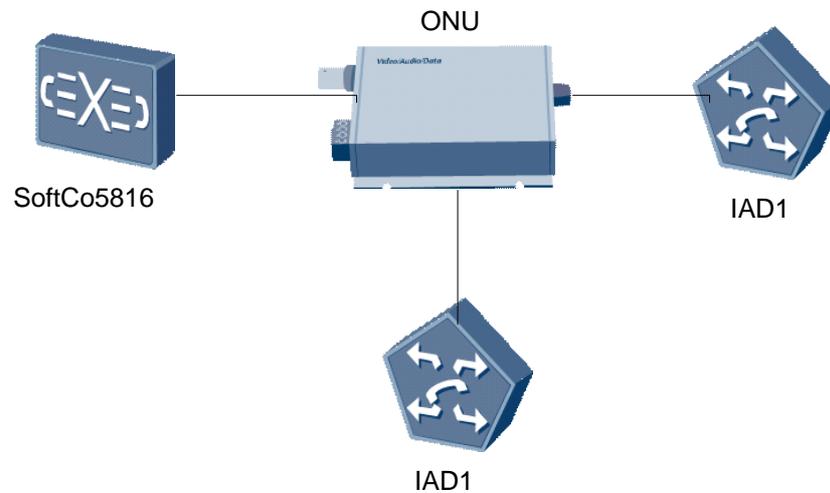
图1-4 IAD 通过 ONU 接到 SoftCo

故障现象：同一个 ONU 下的 2 个 IAD 上的局内电话互打接续正常，但是接通电话后双向没有声音。拨打局外的电话，或者长号，或者其他设备下的局内短号都能通。

针对以上故障现象，可能原因是 RTP 流被中间的网络设备过滤。

- 步骤 1 请客户修改 ONU 的配置，考虑到会使用 ONU 配置的人较少，可以考虑 2
- 步骤 2 在 ONU 下接一个小型的交换机，然后再接入 IAD。
- 步骤 3 如果您按照上述步骤处理之后仍未确定问题，请获取技术支持。

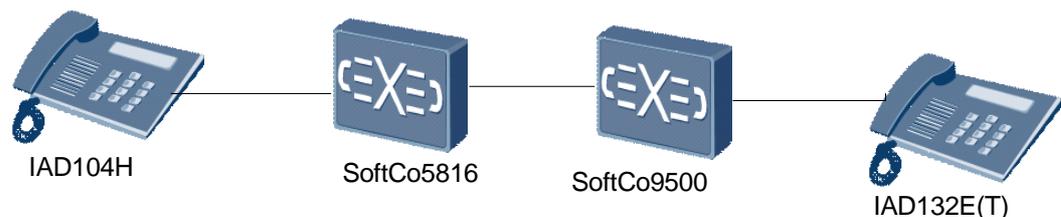
图1-6 132E(T)IAD104H 下传真机与 IMS 传真失败

配置完成后,提示"您拨的号码有误,请查证后再拨"。

- 信令交互异常
- 传真模式不对

步骤 1 执行命令 `show softarg`, 检查 255 号软参值是否为 0。

若 255 号软参值是不是 0, 执行 `config softargu type 255 value 0` 命令, 修改软参的值: 该软参描述为“`fax and modem sdp attr mode [0: FAX/MODEM, 1: X-FAX/X-MODEM]`”, 0 表示媒体更新时 SoftCo 发 REINVITE 时的传真参数是: FAX/MODEM
1 表示媒体更新时 SoftCo 发 REINVITE 时的传真参数是: X-FAX/X-MODEM
IMS 侧对接时需要 FAX/MODEM 模式。

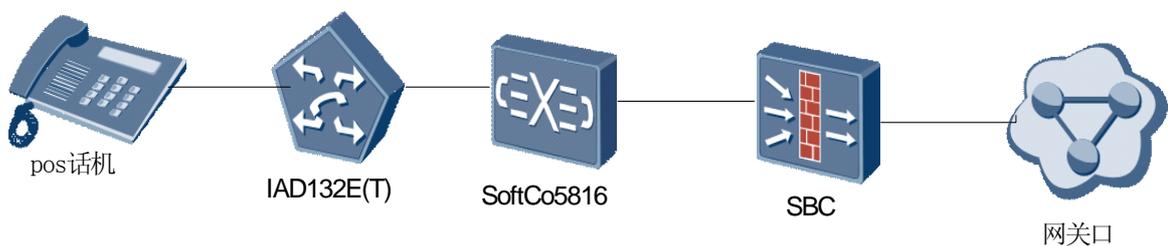
图1-7 SoftCo 无条件呼叫转移无法取消组网

之前拨打*57*TN#在平台上注册了无条件呼转，业务已成功生效，现拨打 #57#在平台上无法取消此业务。

针对以上故障现象，可能原因是 SoftCo 配置出错。

步骤 1 执行 `show sip convert23tosharp switch`，检查 SoftCo 的#号转移开关是否关闭。

步骤 2 若是 ON，执行 `config sip convert23tosharp flag off` 命令。

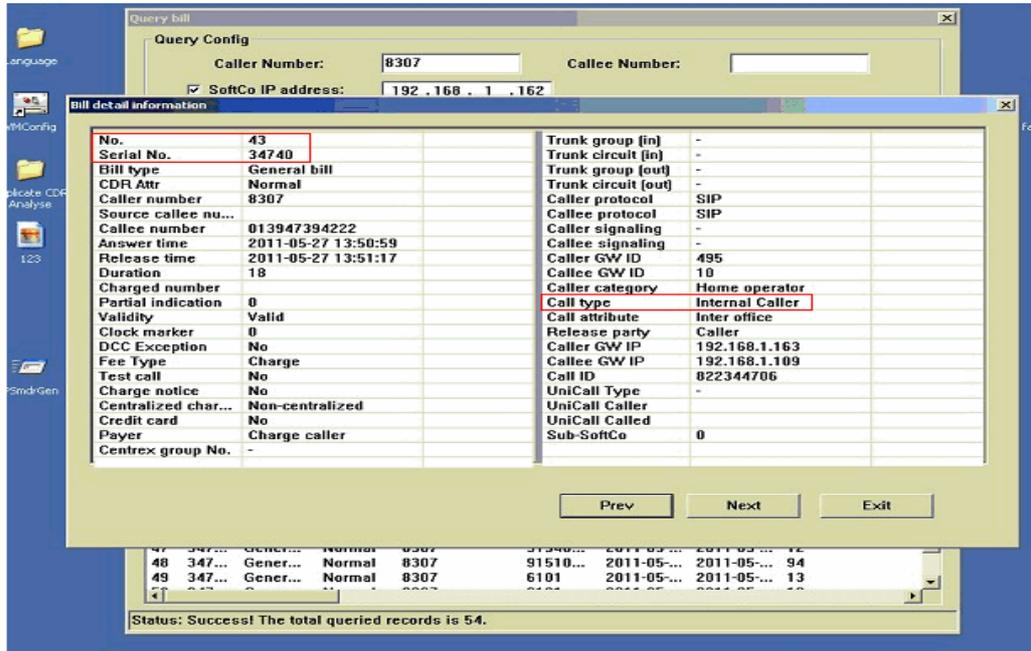
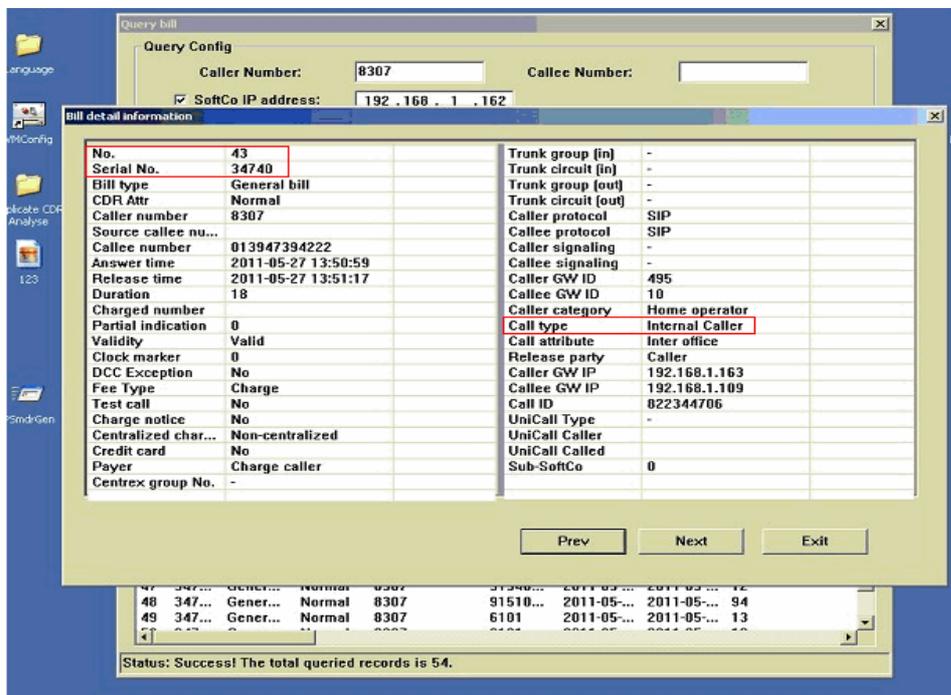
该局点（酒店）采用第三方计费软件对 SoftCo 产生的话单进行计费。反馈，SoftCo 的话单中有概率性的重复话单，导致计费重复。话单 1 如图 1-8 所示，话单 2 如图 1-9 所示。

针对以上故障现象，可能原因是第三方计费软件和 SoftCo 对话单的理解有差别。

步骤 1 查看这两条话单中的 call attribute 的属性是否为 inter office（局内呼叫），若是局内呼叫 SoftCo 产生两份话单一份是记录主叫的话单，一份是记录被叫的话单，这两条话单是一样的，但并不是重复的话单。

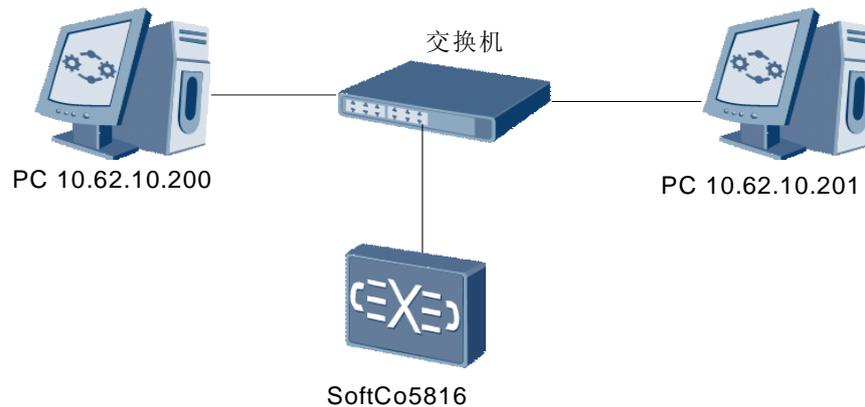
图1-10 话务台单通组网

客户在使用话务台的过程中，发现了话务台单通的故障，现象是在通话建立之后，从 PC2 上可以听到 PC1 上的语音，而 PC1 上却听不到 PC2 上的语音。
