OptiX WDM 设备

维护案例

文档版本 02

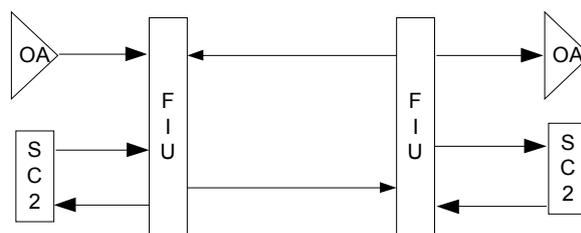
上游站点光放板到 FIU 单板之间尾纤失效导致业务中断，但是下游站点光放板不上报 R_LOS 告警。

SC2 单板的发送光功率的范围是 0 ~ -4dBm，而下游站点的光放板上报 R_LOS 告警的门限是 -35dBm。假设此时上游 SC2 单板的发送光功率为 -2dBm，那么当线路侧衰耗 $\geq 35 - 2 - 1.5 - 12 = 19.5\text{dB}$ 时（其中 1.5dB 是 FIU 单板的插损，12dB 是 FIU 单板的隔离度），下游站点光放板才会上报 R_LOS 的告警。

波分产品使用在城域的范围时，线路衰耗通常都小于 19.5dB。在这种情况下，上游光放板到 FIU 板之间断纤，在下游光放板不会上报 R_LOS 告警。

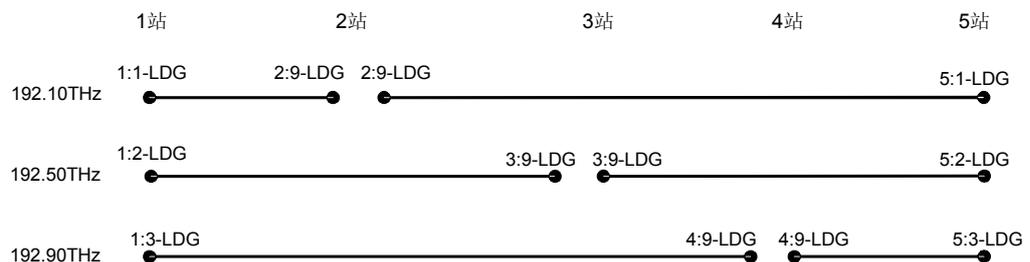
五个站组成一个链，采用 OptiX Metro 6100 组网，1 站和 5 站是业务集中点，配置成 OTM。其余点与 1 站、5 站对开各 2 路 GE，OADM 配置。OTU 采用 LDG，LDG 为 PIN 管。时隙图如下。（注：1:1-LDG 表示 1 站中子架第 1 槽位 LDG。）

某日上午 9 点 2-D:9-LDG 及 3-D:9-LDG 均上报 IN_PWR_LOW 告警。IN_PWR_LOW 表示输入光功率过低，上报端口是 LDG-och-1，也即波分侧。通过网管分别查询这两块板光功率，其中 2:9-LDG-och-1 当前输入光功率为-19.2dBm，3:9-LDG-och-1 当前输入光功率为-20.2dBm，均低于 PIN 管灵敏度指标-18dBm，故产生告警。将查询值与维护记录值比较，发现每波均有 5-6dB 左右的劣化。

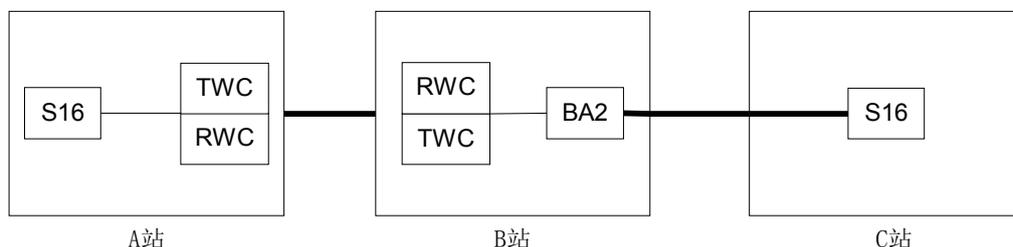
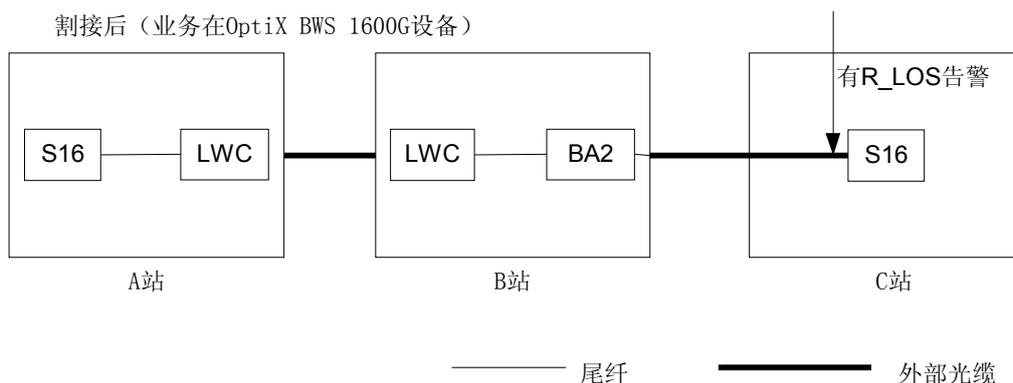
割接前（业务在OptiX BWS 320G设备，正常）

割接后（业务在OptiX BWS 1600G设备）

如图所示，把 SDH 业务从 OptiX BWS 320G 设备上割接到 OptiX BWS 1600G 设备上。割接完毕后 SDH 设备 SL16 单板收光光功率达到要求，但是有 R_LOF 告警上报。

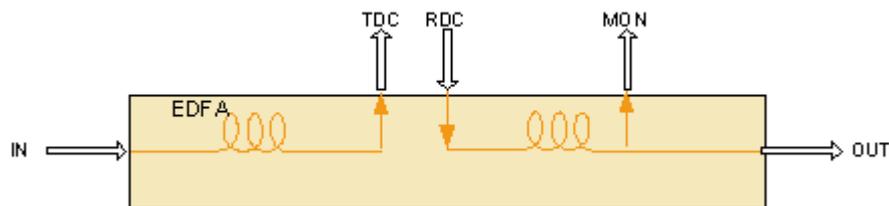
如果要到现场检查 DCM 模块安装的正确性，费时费力，可以通过远程检查 OAU 各点的光功率来判断 DCM 模块安装是否正确。OAU 单板提供了 5 处光功率的检测上报。其中 3 口检测中间级输入光功率，对应 RDC 光口。5 口检测中间级输出光功率，对应 TDC 光口。

由于 DCM 是安装在 OAU 单板 TDC 和 RDC 光口之间，所以 5 光口上报的光功率和 3 光口光功率的差就是 DCM 的插损。DCM 的插损是基本固定的，所以根据计算出的插损就可以知道安装的是何种型号的 DCM 模块。

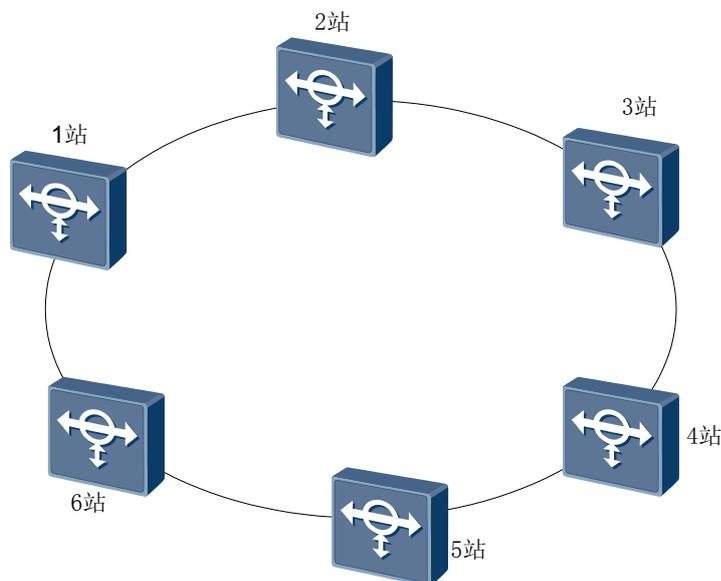
六套 OptiX BWS 1600G 设备组成环网，某日 2、3、4 连续三个站的部分 OTU 单板上报 IN_PWR_LOW 告警,部分 OTU 板瞬报 LOS 或 LOF 告警。

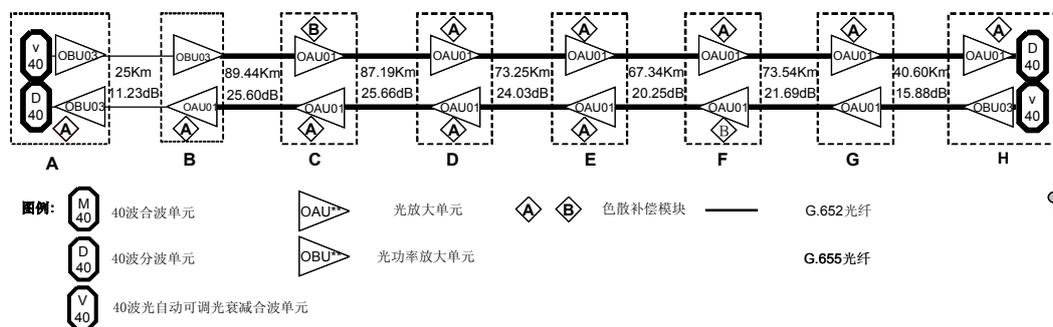
某 OptiX BWS 1600G 波分工程，配置了 1 ~ 22 波（192.1THz 为第一波）、80 波（196.05THz），系统 OSNR 大于 20dB(系统信噪比要求 18dB)，OTU 单板为 E3LWF (AFEC)。发现 1 ~ 22 波的纠错前误码率较小（小于 $10e-9$ ），但 OTM 站两端第 80 波纠错前误码率很高（ $10e-4$ 左右），检查 OTU 单板告警，瞬报 SM_BIP8_OVER 和 SM_BIP8_SD。

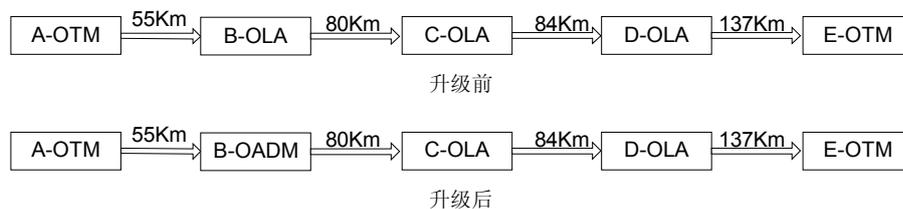
某波分 OptiX BWS 1600G 设备，原来为 OLA(B 站)设备，现升级为 OADM 设备，在本站上下了一波业务，OTU 单板配置为 LWFS 单板，线路光缆类型均为 G.652 光纤。

A 站到 E 站之间共上下了 4 波业务，升级前 A、E 两站各 OTU 单板性能均正常，B 站升级后发现 B 站新增的 LWFS 单板收 A 站方向有 BEFFEC_EXC 误码告警，误码率为 10E-6，单板性能不太好，但 OTU 单板收光功率正常。同时 A 站收 B 站方向各 OTU 单板性能不太好，但各 OTU 单板收光功率正常，感觉现象有些异常。

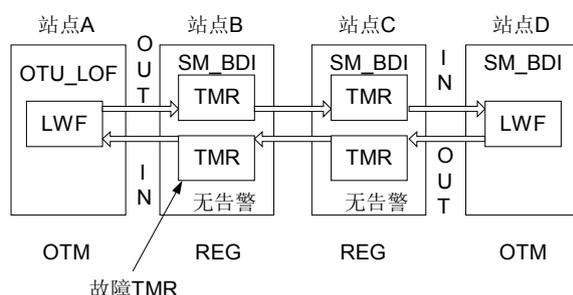
A 站和 D 站均配置有 LWF 单板 (E3LWF01)，B 站和 C 站各配置了 2 块 TMR 单板。A 站点 LWF 单板上报 OTU_LOF 告警。

查询其它站点告警。发现从 B 站到 C 站的发送方向上，TMR 单板均上报 SM_BDI 告警。而接收方向的 TMR 单板则无告警产生。D 站点 LWF 单板也上报 SM_BDI 告警。

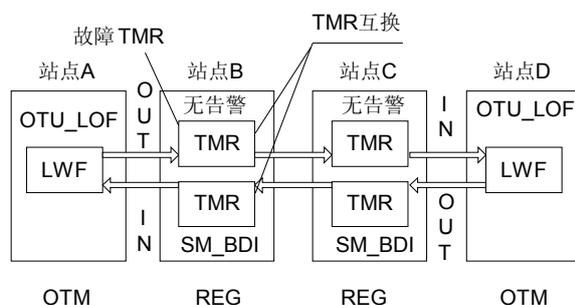
步骤 3 将 B 站的 TMR 单板互换，如下图所示，发现 D 站上报 OTU_LOF，且 C 站的 SM_BDI 告警转移到另一个方向的 TMR 单板上。此时可判定为 B 站的 TMR 故障。更换有故障的 TMR 单板，故障排除。

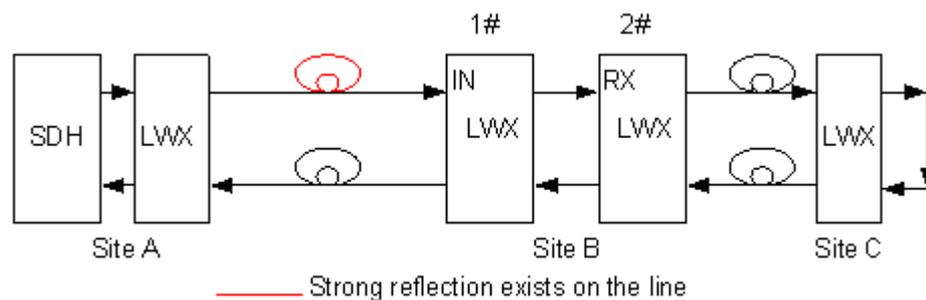
图 6-1 组网图

LWX 单板上报 B1\_EXC 告警。

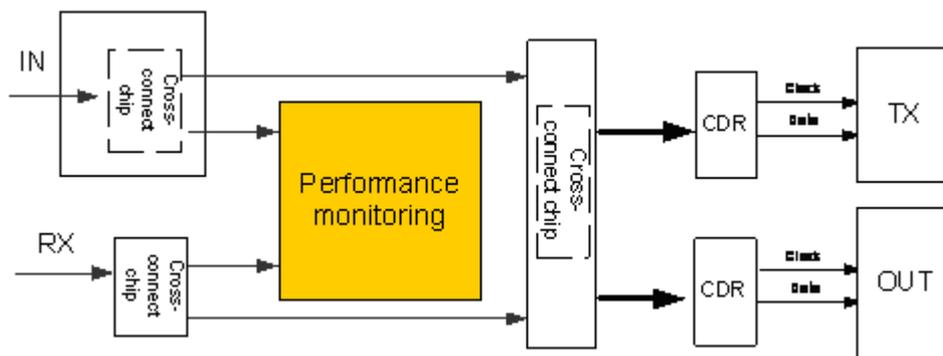
图 6-2 SSC6LWX 单板基本原理

如图 6-2 所示，LWX 为 32M—2.5G 任意速率波长转换板，单板采用旁路检测实现性能监视，即将接收到的信号一分为二，一部分直接送给性能监视模块完成误码统计，另外一部分送给下游芯片经单板处理后输出。由于性能监视与信号输出分别走的是两路独立的路径，所以存在单板收端性能监视没问题，但经过单板处理后却产生误码的可能性。其次由于 LWX 是 32M—2.5G 任意频点接入单板，所以其单板内部没有锁项环电路，而性能监视模块是用 FPGA 实现的，单板根据所监视的业务不同，分别加载不同的逻辑文件，所实现的电路内部都有锁相环，即是固定频点的接入，所以两者在性能上必定是存在差异的。一般情况下，这种差异是可以忽略的，我们可以认为如果性能监视没有误码，则在此点单板收到的信号是正常的；但当线路上有强反射点引发 MPI（Multipath Interference）效应时，则会导致单板误码检测不准（在 LWX 单板三年的大量应用中，目前只发现反射会引起单板误码上报的不准）。

发生开篇提到的 LWX 误码问题时，首先利用常规定位方法确认系统光功率、OSNR 与色散正常，其次检查 LWX 单板软硬件，确保单板本身没有问题（这些都是最先应该怀疑也容易排查的问题原因）。在上述因素都已排除，而 LWX 仍然上报误码时，可怀疑前级线路问题，利用 OTDR 实测线路，观察仪表是否有强反射事件，即线路上是否有强反射点（国标要求是小于 -27dB），找到反射点后，可通过清洁光纤、更换连接器或熔接光纤接头的方法排除问题。

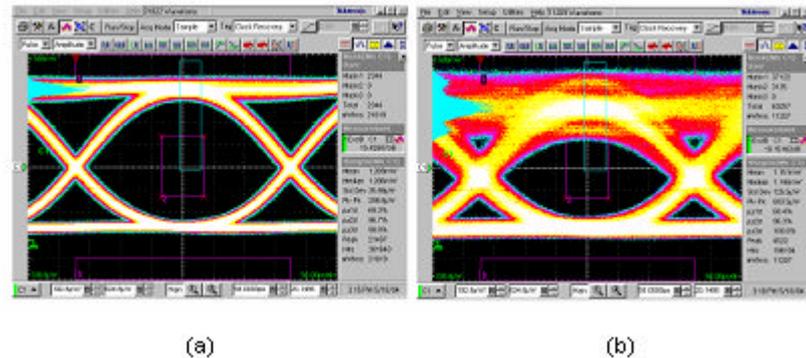
图 6-3 有无二次反射干涉时主信号眼图对比

有无二次反射干涉时主信号眼图对比如图 6-3 所示，（a）为无干涉，（b）为有干涉。

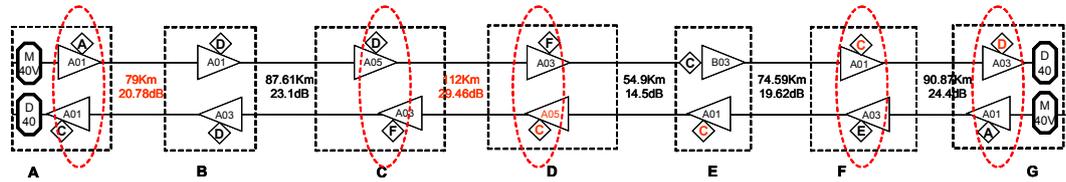
某 OSN 6800 网络中混传 10G 波长与 40G 波长，组网图如下。A 站至 G 站之间的双向 40G 波长均不通，10G 波长性能低于预期但性能稳定。

经检查，调测后的光功率及 OSNR 均正常，网络光缆均为新铺设，不会存在 PMD 过大的问题。但网络链路较长，设备使用较多 DCM 模块，可能是某站点内 DCM 模块的接口接错。

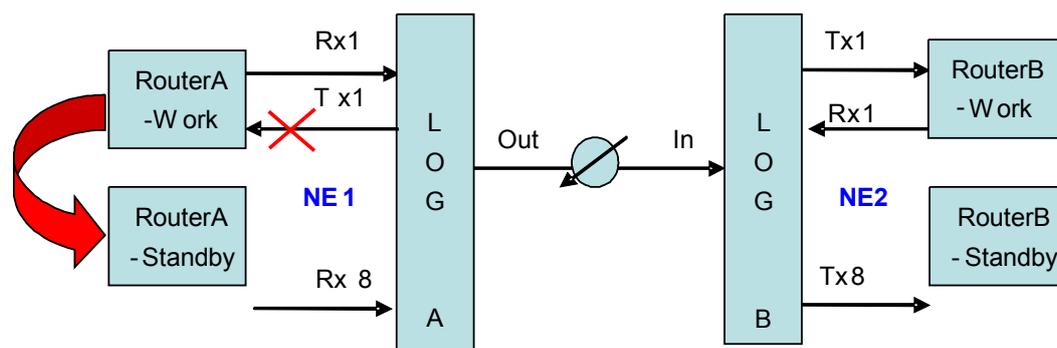
如下组网所示，若 LOG 单板和与其对接的路由器端口均设置“1000M 全双工”工作模式，则在中断 NE 1 的 LOG 单板发纤后，Router A 工作路由器能正常切换至备用路由器，而 Router B 无法完成切换，业务中断。

系统上报 LPT\_RFI 和 R\_LOS 告警。

- 配置 LOG 单板和路由器端口工作模式为“1000M 全双工”：断开 NE1 LOG 单板发端的光纤，Router A 由于本端检测到 LINK\_FAIL，并切换至备用路由器；而由于端口工作模式为“1000M 全双工”，Router A 会持续发光，LOG A 单板检测不到 LINK\_FAIL，无法触发 LPT 功能，导致 Router B 无法触发主备路由器切换。
- 配置 LOG 单板的“自适应”工作模式设置为“使能”，路由器端口工作模式为“自适应”：断开 NE1 LOG 单板发端的光纤，Router A 检测到 LINK\_FAIL，并切换至备用路由器；而 LOG A 单板此时会检测到 LINK\_ERR，触发 LPT 功能，从而 LOG B 单板关断本端连接，Router B 由于 LINK\_FAIL 而触发主备路由器切换，业务工作正常。

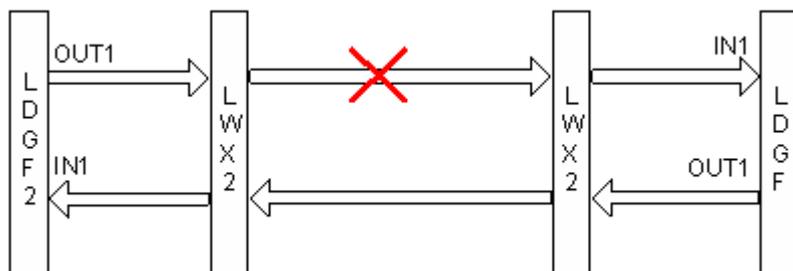
某网络采用 OptiX OSN 1800 设备组建城域波分网络，两个站点通过 LDGF2 单板和 LDGF 单板相连，中间站点采用 LWX2 单板做为中继站点。上游站点 A 的 LDGF 单板与中继站点 C 的 LWX2 光路不通，LWX2 单板另一侧强制发光，下游站点 B 的 LDGF2 单板上报 OTU1\_LOF 告警。

中继站点 C 的 LWX2 单板上报 R\_LOS 告警，下游站点 B 的 LDGF2 单板上报 OUT1\_LOF 告警。

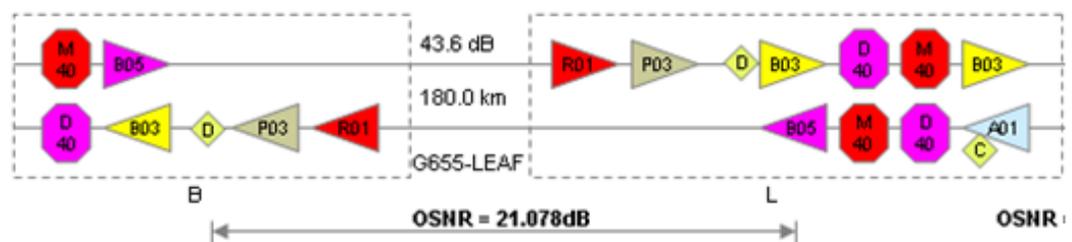
图 6-7 G 网络组网示意图

B 站点和 L 站点之间只有一个跨段，该跨段衰减较大，组网图如图 6-7 所示。

定位纠错前误码率性能较好但随机出现误码的问题时，建议先排除单板故障，再对光路的尾纤进行清洁。如果，此时问题依然存在，需要进行光缆 OTDR 测试。一般来说，排除单板故障和光口污染问题后，随机出现误码是由光缆反射造成。

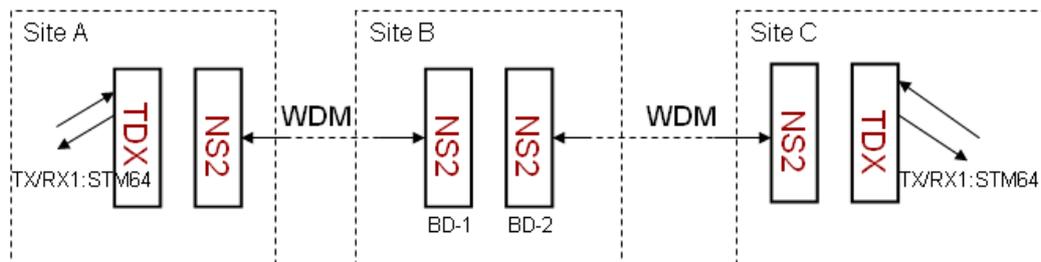
图 7-1 P 网络组网示意图

A 站点 TN11TDX 单板上报四路 ODU1\_PM\_SSF 告警，TN11NS2 单板上无异常告警，客户 STM-64 业务中断。

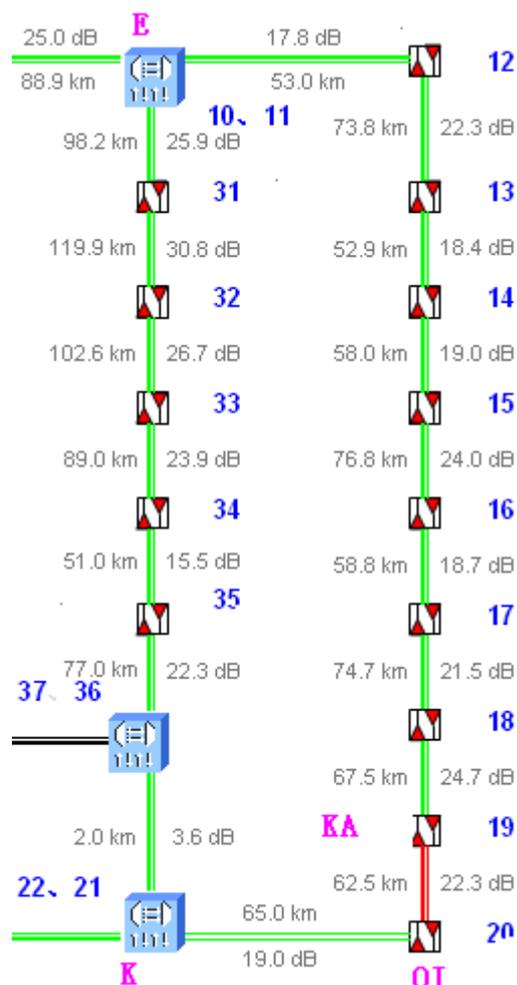
图 7-2 F 网络组网示意图

K 站点网元 21 上的 OTU 单板都是与 E 站点网元 10 上的 OTU 单板对接，中间都是 OLA 站点。

OTU 单板上报 IN\_PWR\_LOW，说明波分侧输入光功率已经低于正常的低门限，高于模块的灵敏度，如果不及时处理，输入光功率进一步降低，就会有中断业务的风险。

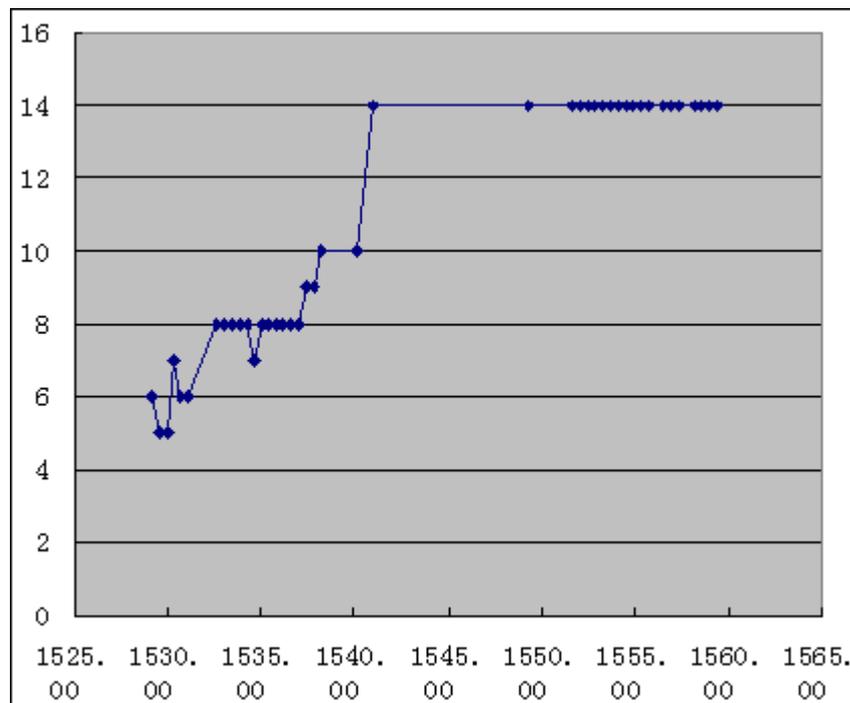
**步骤 1** 分析现网数据，发现纠错前误码率与波长强相关。现网测试数据如下图。

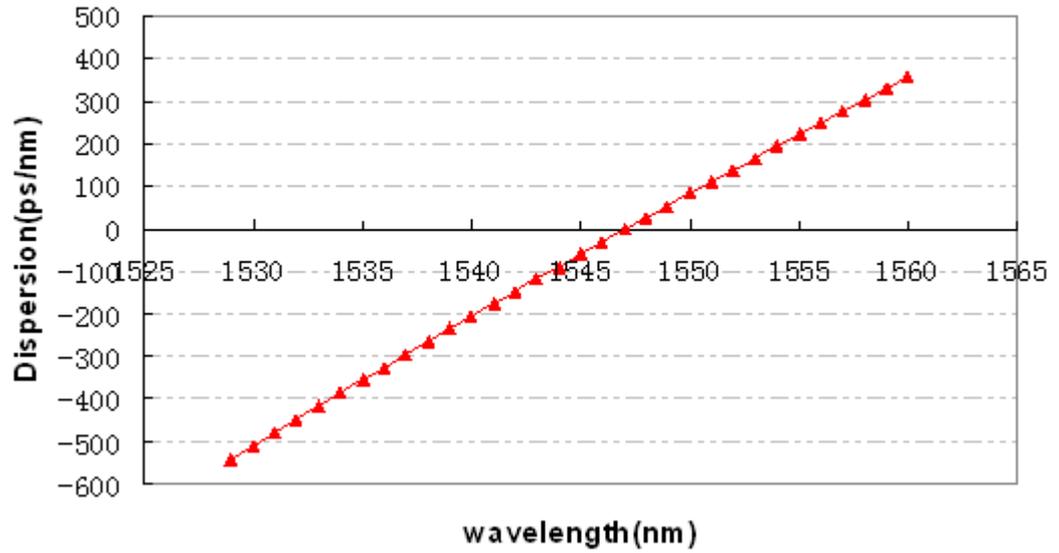
收端残余色散

**步骤 2** 按波道进行色散计算，色散补偿在短波长存在较大的过补，残余色散如下图。

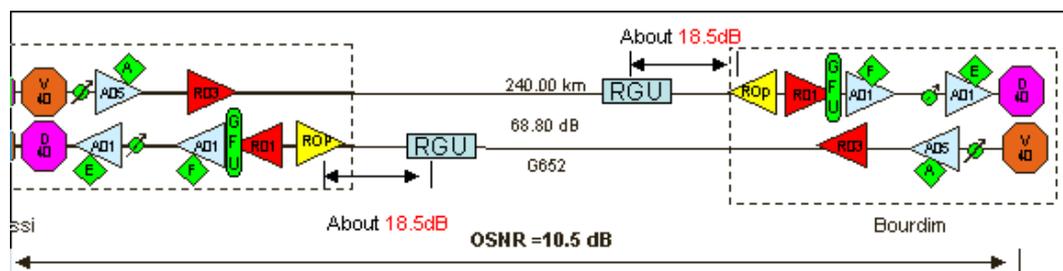
图 7-6 O 网络组网示意图

超长单跨（LHP）网络 O 在调测过程中上报 OTU2\_LOF 告警，业务无法开通。该网络组网图如图 7-6 所示。

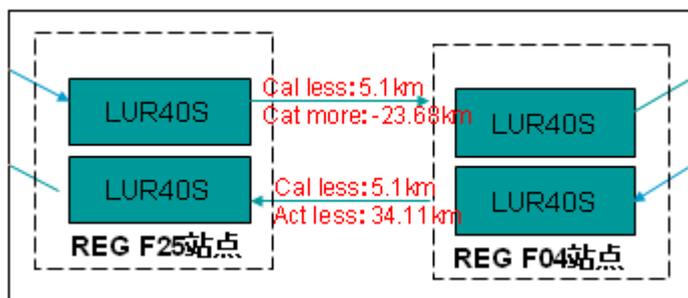
TDCM 最佳值为 60ps 表示该链路上还是处于色散过补，根据 G.652 光纤的典型色散系数为 16.5ps/nm.km，过补数为  $60/16.5 = 3.63\text{km}$ 。同理，TDCM 最佳值为  $-230\text{ps}$  表示该链路上处于色散欠补，根据 G.652 光纤的典型色散系数为 16.5ps/nm.km，欠补数为  $230/16.5 = 14\text{ km}$ 。理论计算的残余色散和实际测试的残余色散如下图。

- 步骤 8** 通过上述定位，定位为线路上的色散模块出现问题，导致 F25—F04 方向比理论值多了近 30km 的色散  $(5.1 - (-23.63) = 28.64\text{km})$ ；而 F04—F25 方向比理论值少了近 30km 的色散  $(5.1 - 34 = -28.9\text{km})$ 。

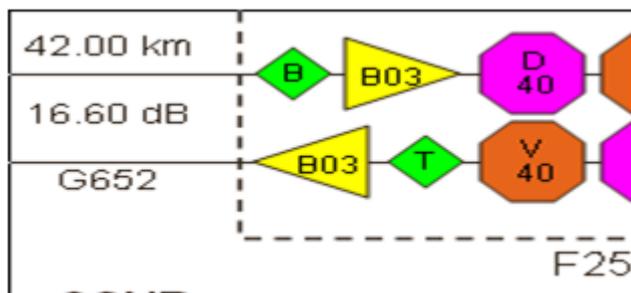
**步骤 9** 由此，可以推断，线路上双向均有色散模块放错，而一段比理论值多 30km，另一段比理论值少 30km，这种情况下，色散放置错误的可能性非常大。从设计图纸上看，最可能出现这种错误的是 F25 站点，如果 B、T 色散模块相反，则刚好会出现上述现象。再结合估算这两个色散模块的插损（VA4 的输出光功率减去 OBU 的输入光功率，如果是 OAU 单板，则是 3 光口的输出减去 5 光口的输入），发现该“B”模块插损只有 1.4dB，而“T”模块的插损达到 2.4dB（通过 DCM 模块的插损值差异，确定模块是否放置反向。B 模块的插损一定大于 T 模块），因此，这两个模块放反的可能性非常大。通过查询该网络前期操作，该站点曾在两年前进行过色散调整操作。从侧面增大了上面的推断。F25 站点的色散配置如下图。

**步骤 10** 有了上述的分析结果，工程师再进入站点，经过非常仔细的连纤排查，终于确认是该“B”、“T”模块接反。

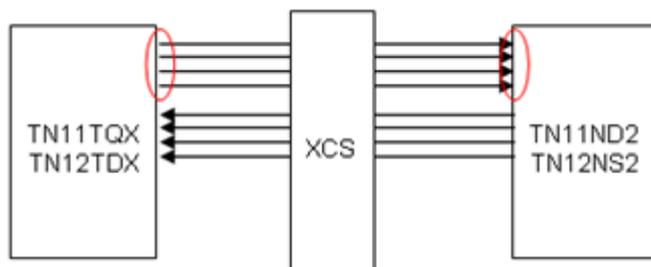
图 7-9 G 局点 TN12TDX 和 TN11ND2 单板组网示意图

G 局点业务配置过程中，大量 TN12TDX 和 TN11ND2 单板上报 BUS\_ERR 告警，其单板组网图如图 7-9 所示。

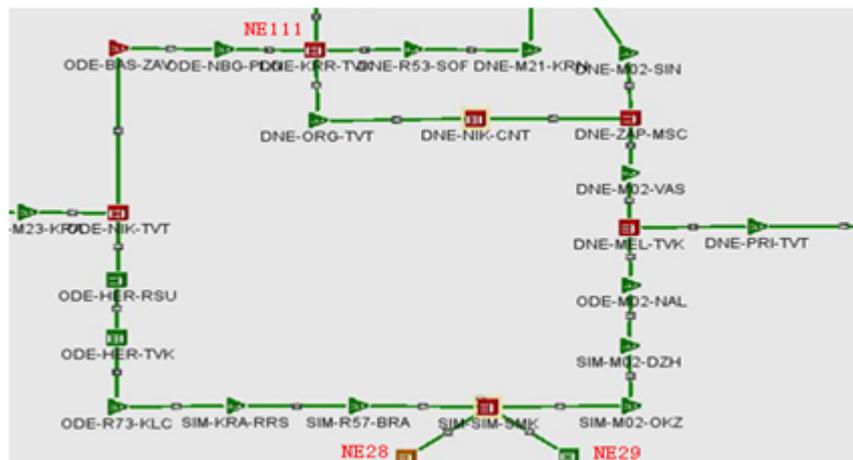
图 7-10 Z 网络组网图

客户设置了 NE28、NE29 网元最大路由跳数为 20，实际网元与网关网元的路由跳数大于 20，这样无法找到备用路由路径，通信不通。

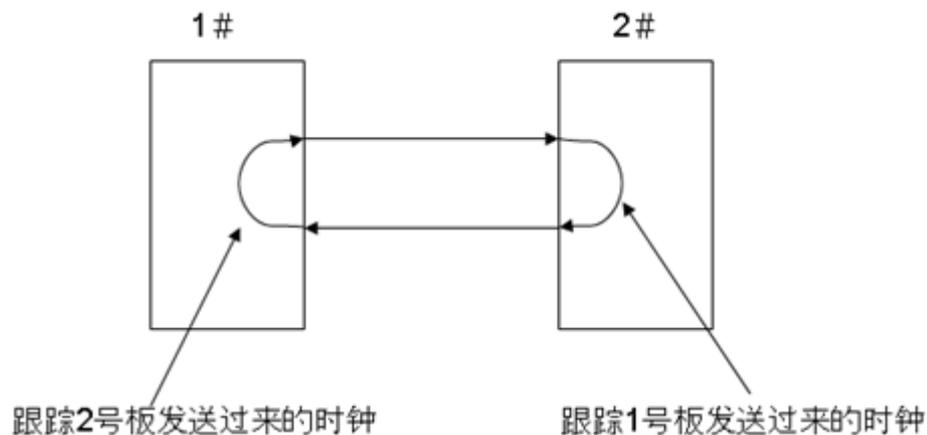
**步骤 2** 查询单板告警，发现长时间瞬报 R\_LOC 告警，查询单板时钟配置发现对接的两单板时钟均设置为跟踪线路。如下图所示。

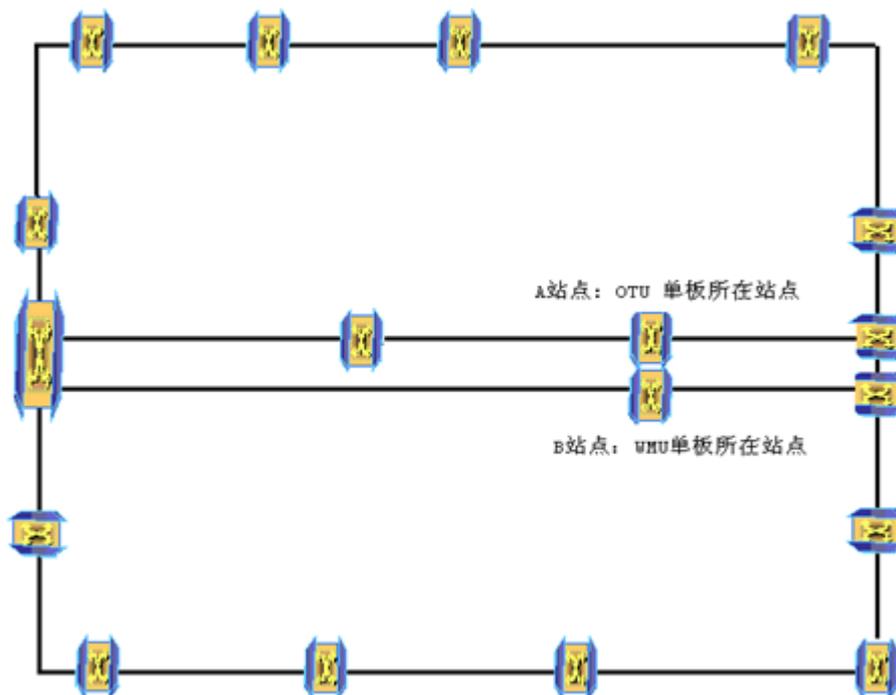
图 7-13 S 局点所在网络的组网图

S 局点 A 站点 OTU 单板波长漂移达到 0.7GHZ，波锁不能对此波长进行调节。

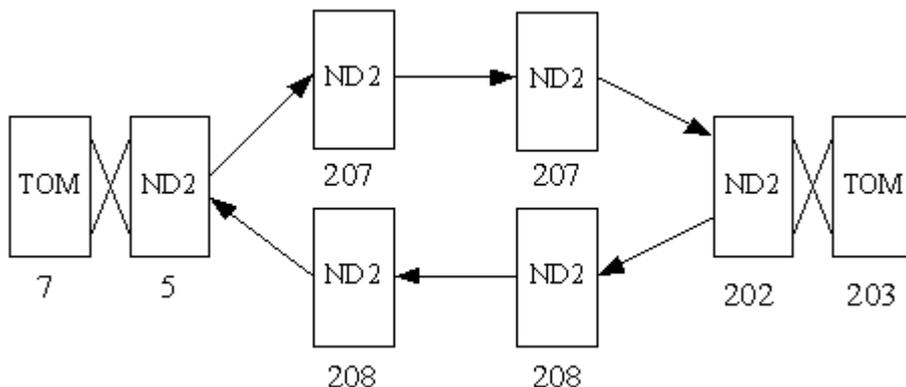
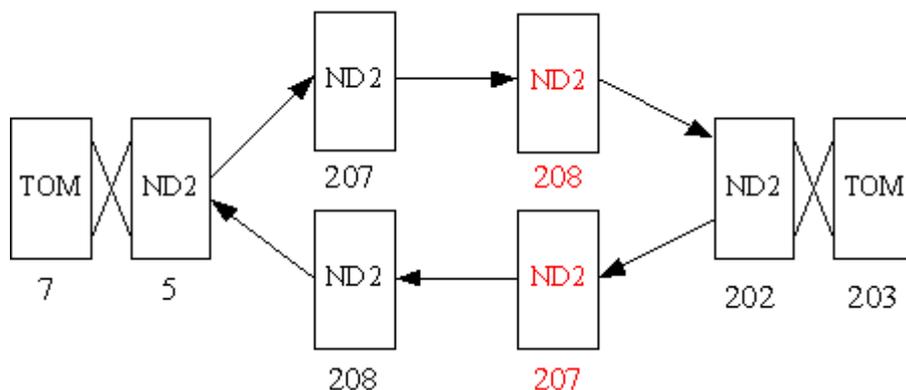
**步骤 3** 按照工程设计连纤图进行排查，发现某 OTM 站点存在光纤连接错误的情况。更正光纤连接后，重新进行 SNCP 保护倒换测试，倒换成功。

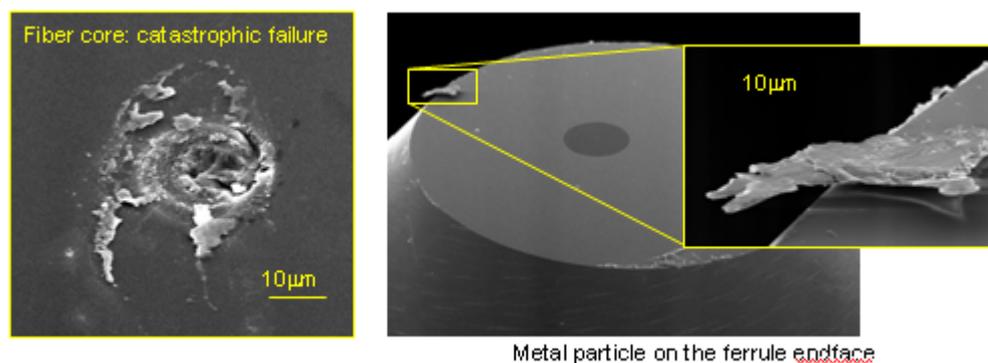
FC 类型的光纤端面很容易被烧，一般最多只能承受 500mW（约 27dBm）的光功率。光功率过高有非常高的烧毁风险，主要是由于陶瓷插芯中间固定纤芯的胶不能承受较高光功率。

同时，使用活动的 FC-FC 连接器，可吸收微小灰尘颗粒，例如金属屑。灰尘中含碳分子的微小物体，很容易造成光功率劣化，导致通讯中出现误码甚至是业务中断，有时在 50mW（约 17dBm）就会产生。如下图所示：

因此，对 RAMAN 这类光功率较高的激光器，应尽量避免使用有金属外框套的连接器，例如 FC,ST。因为这种连接器在多次使用后，很容易产生金属屑，造成污染。推荐使用 LSH/APC-LSH/APC（即俗称的 E2000-E2000）的连接器，这种连接器是塑料外框套，不易产生金属屑。

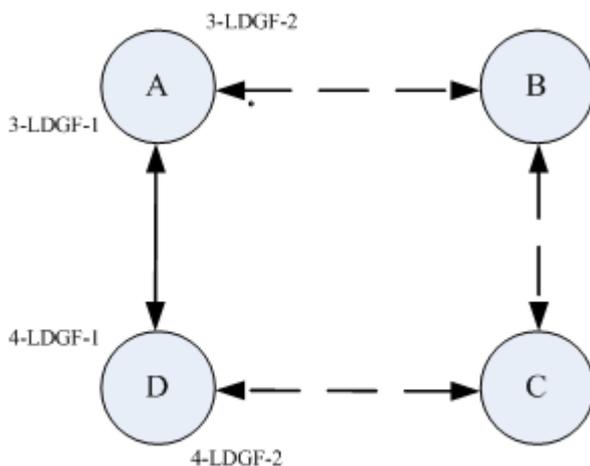
图 7-18 K 网络组网图

组网图如图 7-18 所示，业务配置了板内 1+1 保护，主用通道为 A(3-LDGF-1)—D(4-LDGF-1)，备用通道为 A(3-LDGF-2)—B—C—D(4-LDGF-2)。

通过问题的现象了解到，当工作通道的光纤中断时，D 站点的保护组没有正常倒换，导致业务中断，D 站点脱管。我们可以从以下几方面来分析保护组没有正常倒换的原因：

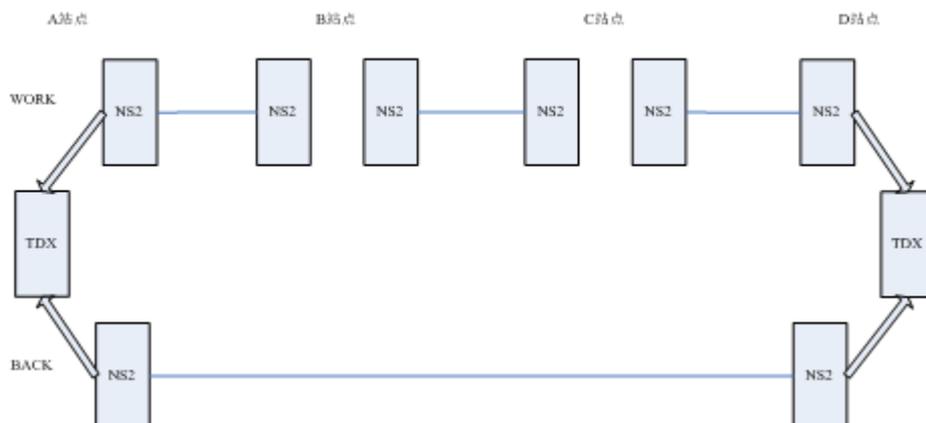
图 7-19 Q 网络组网图

如图 7-19 所示组网配置，A 站点 TN12NS2 单板上配置 SNCP 保护，D 站点配置 SNCP 保护配置，B、C 站点上配置 TN12NS2 单板的电层中继。当 B-C 站点光缆中断后，A 站点保护组没有倒换导致业务中断。
