HUAWEI NetEngine80E/40E 路由器

V600R003C00

故障处理-VPN

文档版本 02

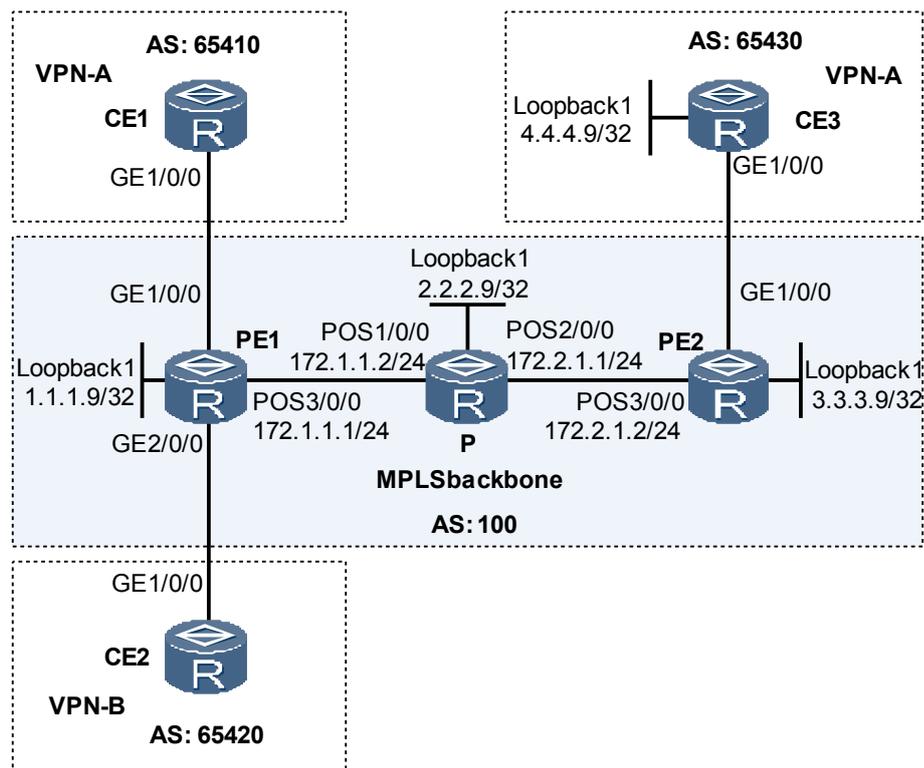
图 1-2 BGP/MPLS VPN 业务组网图

配置完成后，CE1 可以 Ping 通 VPN-A 中的 4.4.4.9,但 CE2 无法 Ping 通 VPN-A 中的 4.4.4.9，即 VPN-B 与 VPN-A 未实现互通。

1. 在 PE1 上执行 **display bgp peer** 或 **display bgp vpnv4 all peer** 命令，显示结果中的 Status 项为 “Established”，表示 PE 之间的 BGP 对等体已成功建立。
2. 依次在 PE1、P、PE2 上执行 **display mpls ldp session** 命令，显示结果中的 Status 项为 “Operational”，表示 PE1 与 P、P 与 PE2 之间的 LDP 会话已成功建立。
3. 在 PE1 和 PE2 上分别执行 **display ip vpn-instance verbose** 命令，查看到 VPN-A 和 VPN-B 的 VPN Target 是相同的。
4. 依次在 PE1、P、PE2 上执行 **display mpls ldp lsp** 命令，检查标签分配情况。发现 PE1 与 PE2 之间的公网标签、私网标签均已分配。
5. 在 PE 上执行 **display ip interface brief** 查看接口 IP 地址的配置，发现 VPN-B 和 VPN-A 绑定了相同的 IP 地址。

说明
- 将 VPN-A 和 VPN-B 绑定不同的 IP 地址。
- 步骤 4** 执行命令 **quit**，退出接口视图
- 步骤 5** 执行命令 **bgp as-number**，进入 BGP 视图。
- 步骤 6** 执行命令 **ipv4-family vpn-instance vpn-instance-name**，进入 BGP VPN 实例视图。在 CE2 上不需要执行此步骤，直接进入 BGP 视图即可。
- 步骤 7** 执行命令 **undo peer ipv4-address**，删除原来的对等体。
- 步骤 8** 执行命令 **peer ipv4-address as-number as-number**，配置新的 BGP 对等体。
- 完成上述操作后，在 CE2 上 ping 对端 CE3，可以 ping 通，故障排除。

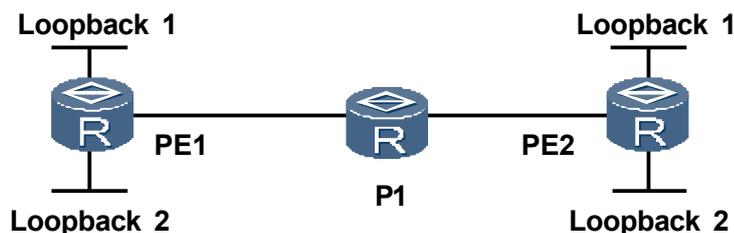
图 1-3 BGP/MPLS VPN 组网图

1. 在 PE1 和 PE2 上执行 **display ip routing-table** 命令，检查是否有去往对端网段的路由。可以看到路由表中有去往对端 Loopback1 接口网段的路由。
2. 在 P1 上执行 **display mpls ldp peer** 命令，看到成功建立了 PeerID 为 1.1.1.1 和 1.1.1.2 的 LDP 会话。在 P1 上执行 **display mpls lsp** 命令，看到成功建立了 FEC 为 1.1.1.1 和 1.1.1.2 的 LSP。
3. 在 PE1 或 PE2 上执行 **display bgp peer** 命令，检查邻居是否正常建立。看到与 1.1.1.2 或 1.1.1.1 的对等体关系 State 显示为 **Established**，表示 IBGP 对等体关系建立成功。
4. 在 PE1 或 PE2 上执行 **display bgp vpnv4 all peer** 命令，检查 VPNv4 的对等体信息。看到与 1.1.1.2 或 1.1.1.1 的对等体关系 State 显示为 **Established**，表示邻居正常建立并且正常向外发送私网路由。
5. 排除以上故障原因后，在 PE1 和 PE2 上执行 **display ip routing-table vpn-instance** 命令查看私网路由表中的路由。发现只有一条路由：**10.1.1.0/24 Direct**，是路由设备自身 Loopback2 接口路由。同时发现掩码是 24 位，而不是 32 位。

完成上述操作后，两台 PE 之间可以 ping 通，故障排除。

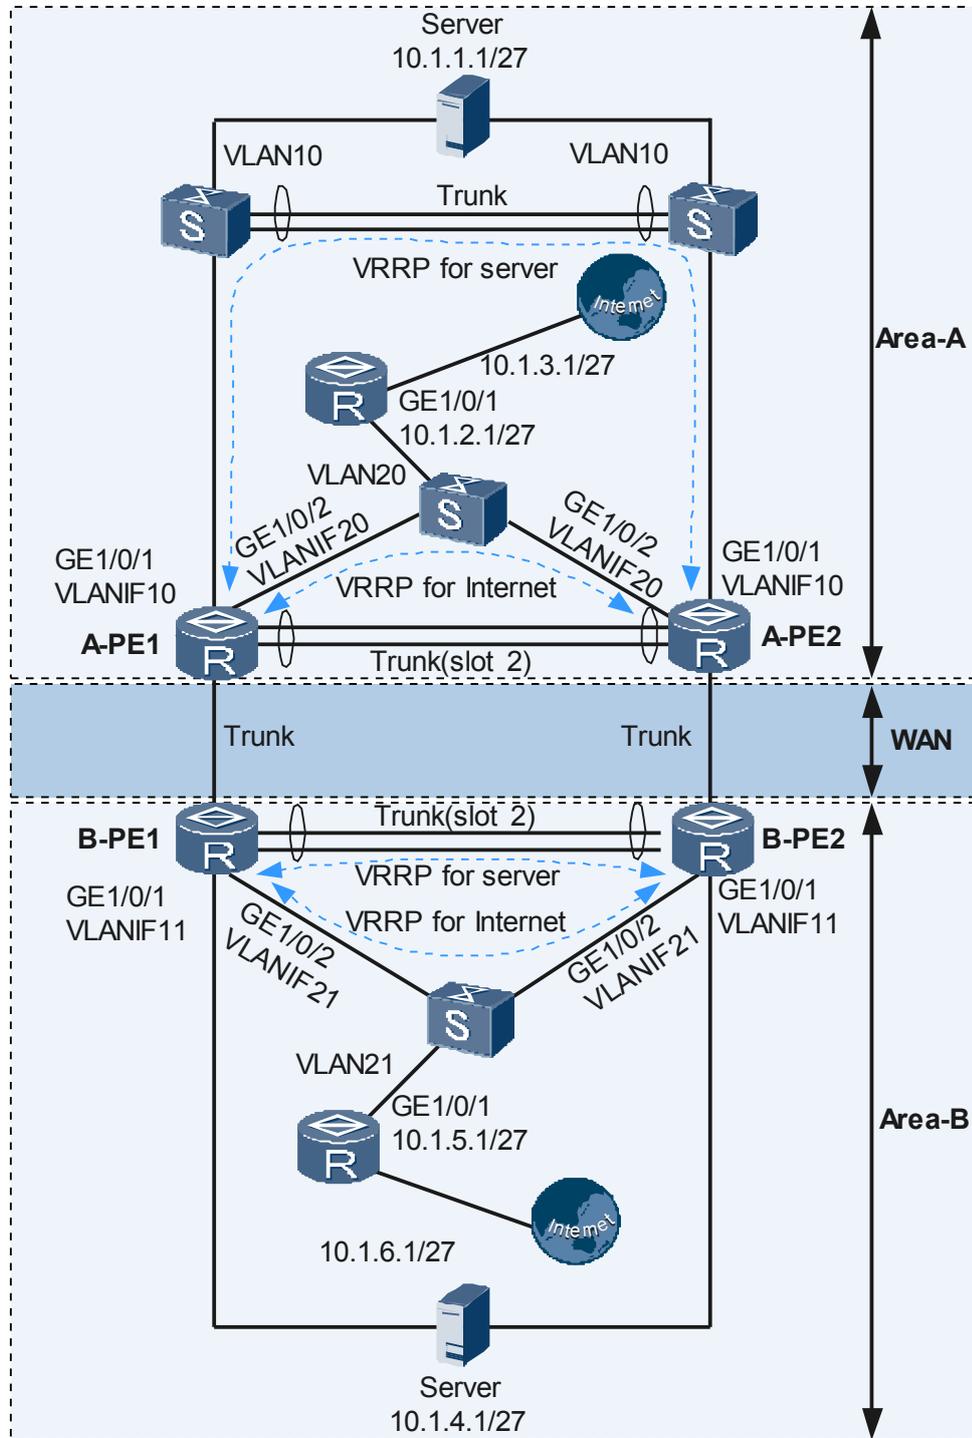
图 1-4 设备公私网不能互访组网图

3. 执行命令 **display arp slot 1** 查看接口 GE1/0/1 的 ARP 表项，发现没有 10.1.4.1 的 ARP 表项。
4. 执行命令 **display arp slot 2** 查看 2 号接口板的 ARP 表项，发现 10.1.4.1 的 ARP 表项的出接口是 Eth-trunk（该 Trunk 是两台 PE 间的二层链路，使用的是 2 号槽位，承载 VRRP 的协议报文）。因此，可以确定该故障是由于没有 ARP 表项导致公网无法访问私网。

5. 1 号接口板没有 ARP 表项的原因是：
 - (1) B 区域的 PE 发生故障时，由于 PE 上配置的静态路由是 10.1.4.0 这个网段路由，出接口是 VLANIF11，因此在公网中无法获得具体的主机路由。
 - (2) 当公网需要访问 10.1.4.1 时，B-PE2 发现出接口是 VLANIF11，由于配置了静态路由（**ip route-static 10.1.4.0 255.255.255.224 vpn-instance Media 10.1.4.10**），因此 B-PE2 只能随机选择 VLANIF11 的一个成员接口（这里 B-PE2 选择的出接口是 GE1/0/1），然后再从接口 GE1/0/1 发送 ARP 请求和学习相应的 ARP 表项。

- 步骤 1** 执行命令 `system-view`，进入 B 区域 PE 的系统视图。
 - 步骤 2** 执行命令 `undo ip route-static 10.1.4.0 255.255.255.224 vpn-instance Media 10.1.4.10`，在 PE 上删除已配置的公网访问私网的静态路由。
 - 步骤 3** 执行命令 `ip route-static 10.1.4.1 255.255.255.255 vpn-instance Media 10.1.4.1`，在 B 区域 PE 上重新配置公网访问私网的静态路由。
- 完成上述配置后，发现设备的公私网可以互通，故障排除。

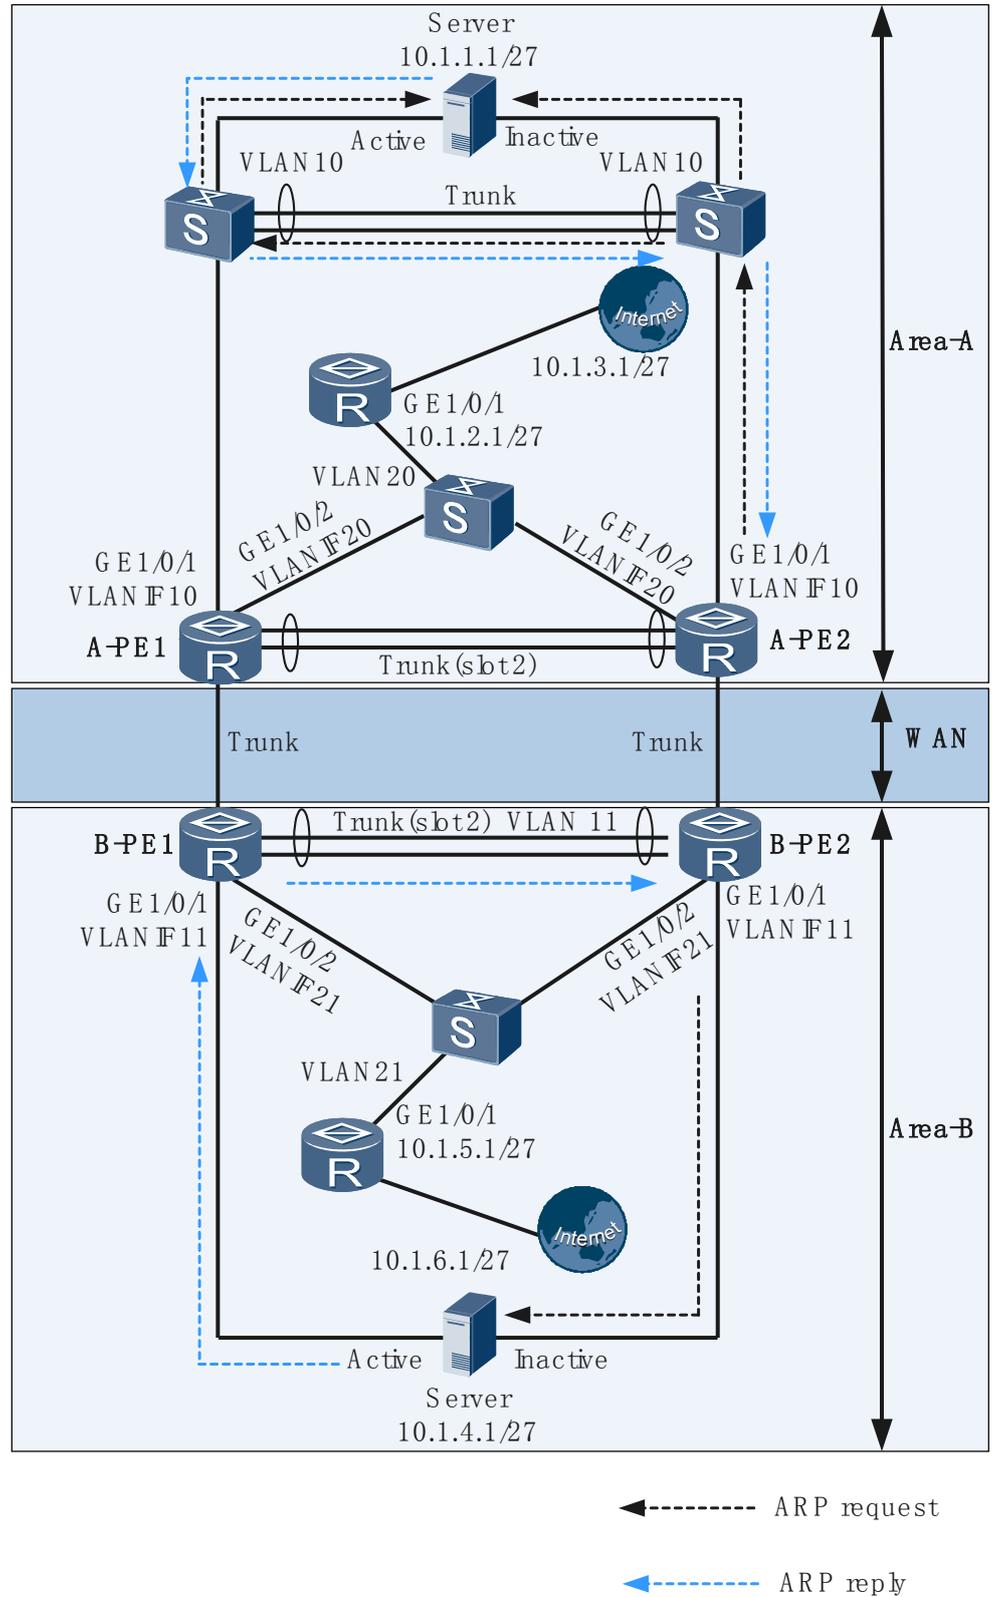
图 1-5 ARP 请求与应答组网图

- (4) 业务系统（Server 10.1.4.1）的 ARP 应答报文只会从 Server 的主用接口发送给 B-PE1 的接口 GE1/0/1，该接口加入了 VLAN11，并且 B-PE1 的 Eth-trunk 也加入了 VLAN11。ARP 应答报文会通过 Eth-trunk 接口，发送到 B-PE2 的 Eth-trunk 接口上，因此，在 B-PE2 上查看 2 号接口板的 ARP 表项，会发现 10.1.4.1 的 ARP 表项的出接口是 Eth-trunk。如[图 1-5](#)所示。

而 A 区域的公网私网可以互通，原因就在于 PE 和 Server 之间有交换机，进行二层透明传输。如图 1-5 所示。

通常情况下，VLANIF 接口学习到 ARP 表项后会生成一条 32 位主机路由，用于 VLANIF 选择出接口。而当 PE 配置了静态路由后，VLANIF 只能随机选择出接口，无法正确生成的 32 位主机路由信息。

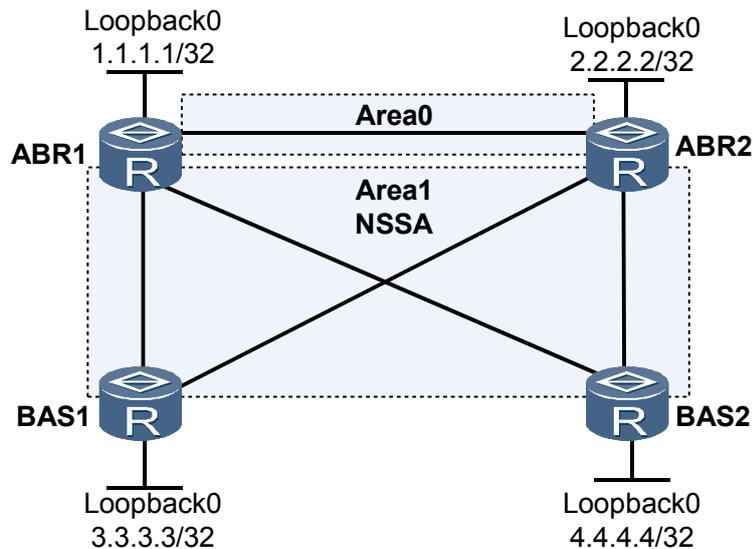
图 1-6 配置 OSPF NSSA 区域组网图

当 BAS1 与 ABR1 链路中断时，ABR1 与 BAS1 的 VPN 业务中断。

1. 在 ABR1 上执行 **display ospf routing** 命令，查看的 OSPF 路由信息，可以看到 ABR1 的 Loopback0 接口在 Area0 区域发布。因为 OSPF 路由选路，优选同一区域内的 OSPF 路由，所以 ABR1 到 BAS1 的 IGP 路径为 ABR1-->BAS2-->ABR2-->BAS1。
2. 在 BAS2 上执行 **display mpls ldp lsp** 命令，检查标签分配情况，可以看到 LSP 的入/出标签值 In/OutLabel 为 NULL/**，即 BAS2 没有给上一跳 ABR1 分配标签。这是由于 BAS2 不作为 transit 节点，不会为 ABR1 的 Loopback0 口分配标签，因此 BAS2 无法收到 ABR1 的 MPLS 公网标签，导致 VPN 业务中断。

完成上述操作后，在 ABR1 上 ping BAS1，可以 ping 通，故障排除。

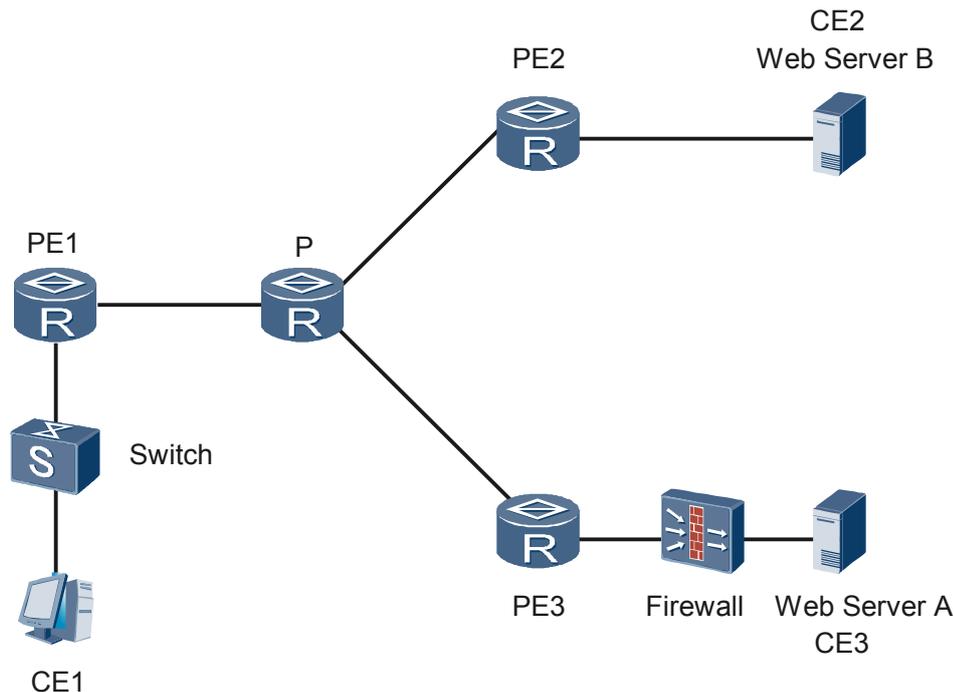
图 1-15 链路 MTU 导致 CE 无法访问部分 Web 服务器组网图

在图 1-15 的网络中，PE 上配置 BGP/MPLS VPN 业务，CE1、Web Server A 和 Web Server B 属于同一个 VPN。PE3 与 Web Server A 之间通过防火墙相连。配置完成后，发现 CE 无法访问部分 Web 服务器。

1. 在 PE1 和 PE2 上执行命令 **display bgp vpnv4 all peer**，可以看到 PE 之间、PE 和 CE 之间的 BGP 对等体关系已经建立，并达到 Established 状态。
2. 在 PE1、PE2 和 PE3 上执行命令 **ping -vpn-instance vpn-instance-name**，各个 PE 能 ping 通接入的 CE 设备。
3. 在 PE1、PE2 和 PE3 上执行命令 **display current-configuration configuration vpn-instance vpn-instance-name**，查看 VPN 实例的配置信息，可以发现 PE 上的 VPN 实例配置正确，Import 属性和 Export 属性也相互匹配。
4. 通过在 PE 上抓包发现 Web 服务器发布的 IP 层包长为 1496 字节，且为不可分片报文。此数据包在进入 MPLS 网络后长度为 1496+8(MPLS 每个标签长度为 4 字节，共两个标签)=1504 字节。
5. 在 PE1、PE2 和 P 设备上执行命令 **display mpls interface**，查看接口的 MPLS 报文的 MTU，发现 P 设备的 MPLS 报文的 MTU 值为 1500，这样就导致长度为 1504 的 MPLS 报文在 PE 或者 P 设备上被丢弃。

完成上述操作后，发现 CE1 可以正常访问 Web Server A 和 Web Server B，故障排除。

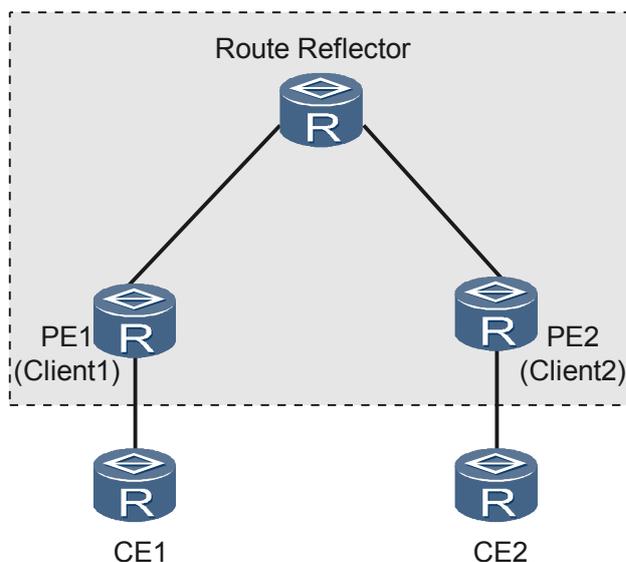
图 1-16 路由反射器反射 VPN 路由失败组网图

在图 1-16 的网络中。配置路由反射器优化 BGP/MPLS VPN 业务，CE1 和 CE2 属于同一 VPN。配置完成后，发现 PE1 发布的一条 VPNv4 路由，RR 能成功学到这条 VPNv4 路由，但是 PE2 上没有学到这条 VPNv4 路由。

1. 依次在 RR 和 PE 上执行命令 **display current-configuration configuration bgp**，可以看到 RR 与两台 PE 的路由反射关系配置正确。
2. 在 RR 上执行命令 **display bgp vpnv4 all peer**，可以看到 RR 与 PE 之间的 IBGP 对等体关系已经建立，并达到 Established 状态（BGP current state: Established, Up for 00:21:15）。
3. 在 RR 上执行命令 **display ip extcommunity-filter**，查看扩展团体属性过滤器的信息。

完成上述操作后，PE2 上能够学到 PE1 发布的 VPNv4 路由，故障排除。

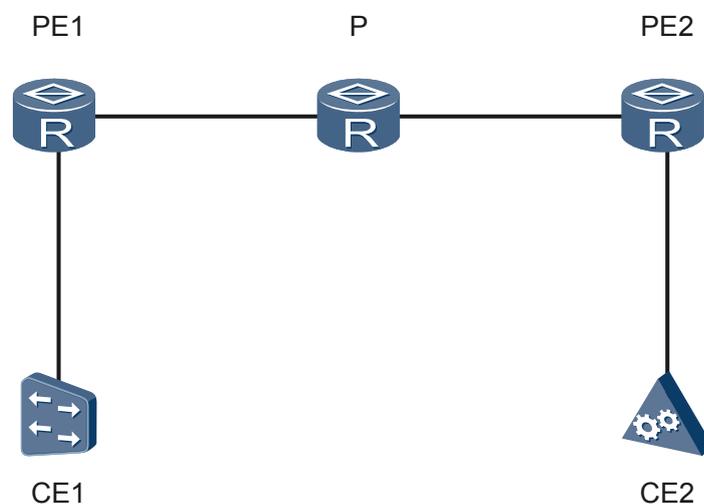
图 1-17 VPN 实例路由数量超过限制导致 CE1 无法注册到 CE2 组网图

在图 1-17 的网络中，PE 上配置 BGP/MPLS VPN 业务，并划分为信令 VPN 和媒体 VPN。CE1 为 AG（Access Gateway）设备，CE2 为软交换设备（Soft3000），CE1 与 CE2 属于同一 VPN。配置完成后，发现 CE1 无法注册到 CE2。

1. 在两台 PE 上分别执行命令 **display bgp vpnv4 all peer**，可以看到 PE 之间、PE 与 CE 之间的 BGP 对等体已经建立，并达到 Established 状态。
2. 在两台 PE 上分别执行命令 **ping -vpn-instance vpn-instance-name**，各个 PE 能 ping 通自己接入的 CE。
3. 在两台 PE 上执行命令 **display ip routing-table vpn-instance vpn-instance-name**，可以看到两台 PE 上分别存在到对端 PE 的 VPN 实例路由。
4. 在 PE1 上执行命令 **display bgp vpnv4 all routing-table 10.1.1.1**，查看 10.1.1.1/24 网段 BGP 路由信息，可以发现信令 VPN 内只存在两条路由，在 VPN 实例下没有路由信息。

完成上述操作后，CE1 上 pingCE2 可以 ping 通，CE1 可以注册到 CE2，故障排除。

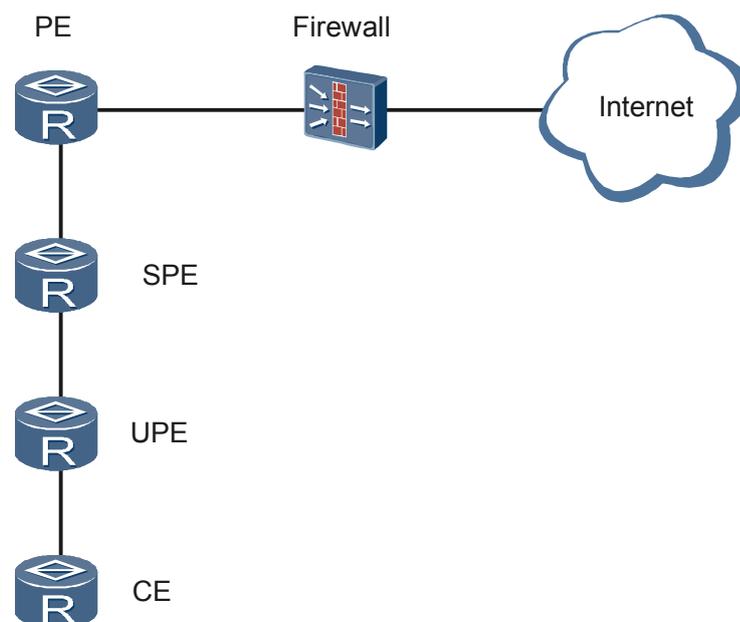
图 1-18 CE 侧用户无法正常访问外网组网图

在图 1-18 的网络中，中心 PE 与 SPE 连接，SPE 下连接 UPE，构成分层的结构。各 PE 上部署多个 VPN 实例，在一个 VPN 实例内有多个 Export RT 和 Import RT。中心 PE 上通过多个逻辑接口分别绑定各 VPN 实例并与防火墙连接。在 SPE 上对 UPE 下发各 VPN 缺省路由，用来引导上行流量。配置完成后，发现 CE 用户无法访问 Internet。

1. 在 UPE 上执行命令 **display ip routing-table vpn-instance**，可以看到各 VPN 实例可以学习到缺省路由，且在一个 VPN 实例中可学到 2 条缺省路由。
2. 在 UPE 上执行命令 **display current-configuration configuration vpn-instance**，查看 VPN 实例的配置，可以看到 UPE 的 VPN 实例配置了多个 Export RT 和 Import RT。
3. 在 SPE 上执行命令 **display current-configuration configuration vpn-instance**，查看 VPN 实例的配置，发现 SPE 上由于存在多个 VPN 实例的 RT 互相引入，将从两个 VPN 分别学到的缺省路由通过 Export RT 发布给了 UPE，并与 UPE 的 VPN 实例中的多个 Import RT 相匹配。这样导致 UPE 在一个 VPN 中学到多条缺省路由。这样 CE 流量上行到 SPE 后存在多个不同的 BGP 下一跳，在防火墙上无法正常建立状态表项，用户无法访问 Internet。

UPE 上的每个 VPN 实例中只能配置一个 Import RT，这样只学到一条缺省路由。完成上述操作后，CE 侧用户可以正常访问 Internet，故障排除。

与普通 PE 或 SPE 不同，分层 PE 中的 UPE 仅需要缺省路由引导上行流量，因此在配置 RT 时根据情况可配置多个 Export RT，但只需要配置一个 Import RT 即可，否则可能会导致故障产生。

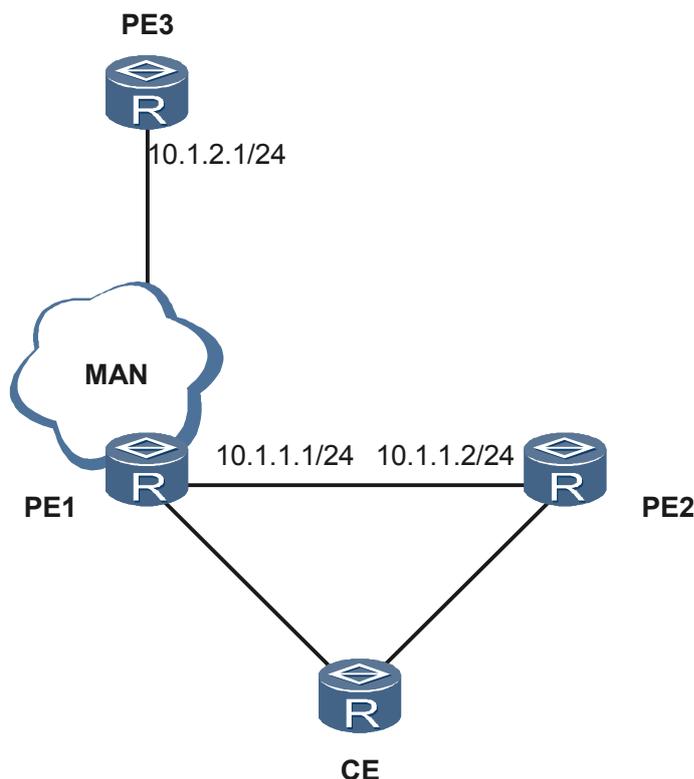
图 1-19 PE 的 VPNv4 路由无法生效组网图

在图 1-19 的网络中，三台 PE 设备上配置 BGP/MPLS VPN 业务。CE 设备的报文等值负载分担到 PE1 和 PE2 两台设备，PE1 通过城域网连接到 PE3，PE2 通过 PE1 连接 PE3。配置完成后，发现 PE1 可以正常学习到 10.1.2.0 网段的路由，PE2 的 BGP VPNv4 路由表中也可以看到 10.1.2.0 网段信息，但是在 PE2 的 VPN 实例路由表中没有 10.1.2.0 这个表项。

1. 在 PE2 上执行命令 **display bgp vpnv4 all routing-table**，查看 PE2 的 BGP VPNv4 的路由表时，发现虽然 PE2 学习到 10.1.2.0 网段路由，但不是最优路由。

完成上述操作后，发现 PE1 上可以正常学习到 10.1.2.0 网段路由，PE2 的 BGP VPNv4 路由表中与 VPN 实例路由表中也存在到 10.1.2.0 网段信息，故障排除。

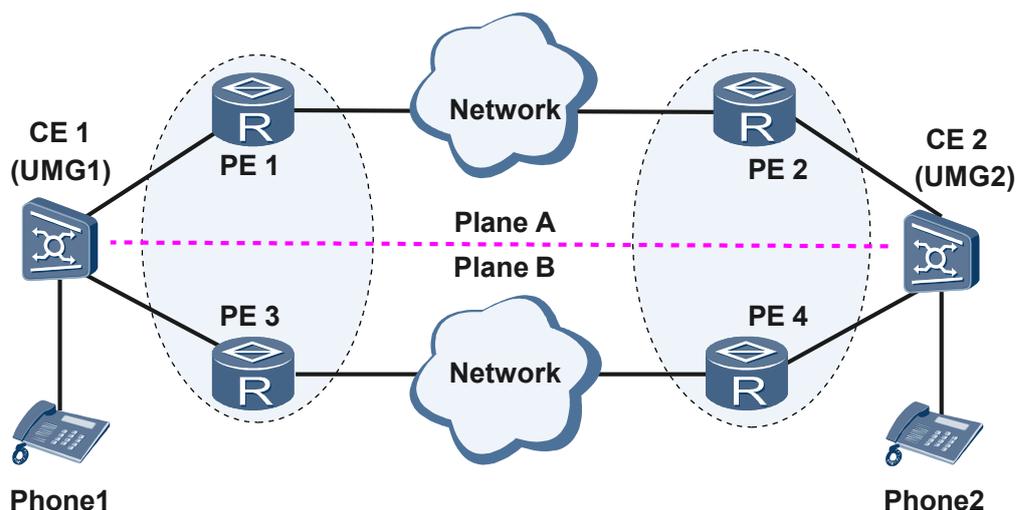
图 1-21 CE 之间单通组网图

配置完成后，Phone1 与 Phone2 进行拨号测试通话，发现第一次拨通后 Phone2 可以听到 Phone1 的话音，而 Phone1 听不到 Phone2 的话音，CE 之间出现单通现象。第二次拨通后双方都可以正常听到对方语音。

1. CE 之间的呼叫可以建立，说明承载 CE 之间信令流量的 VPN 没有问题，故障只可能出现在承载 CE 之间媒体流量的 VPN 之中。
2. 在 PE3 上执行 `display current-configuration configuration vpn-instance` 命令，查看承载媒体流量的 VPN 配置。发现没有配置 `vpn-target import-extcommunity` 命令。这样，PE3 就无法接收从 PE4 发送来的承载媒体流量的 VPN 路由，从而导致 CE2 的媒体流量无法发送到 CE1（即 Phone2 的话音无法传送到 Phone1），因此出现了第一次拨通电话的单通故障现象。

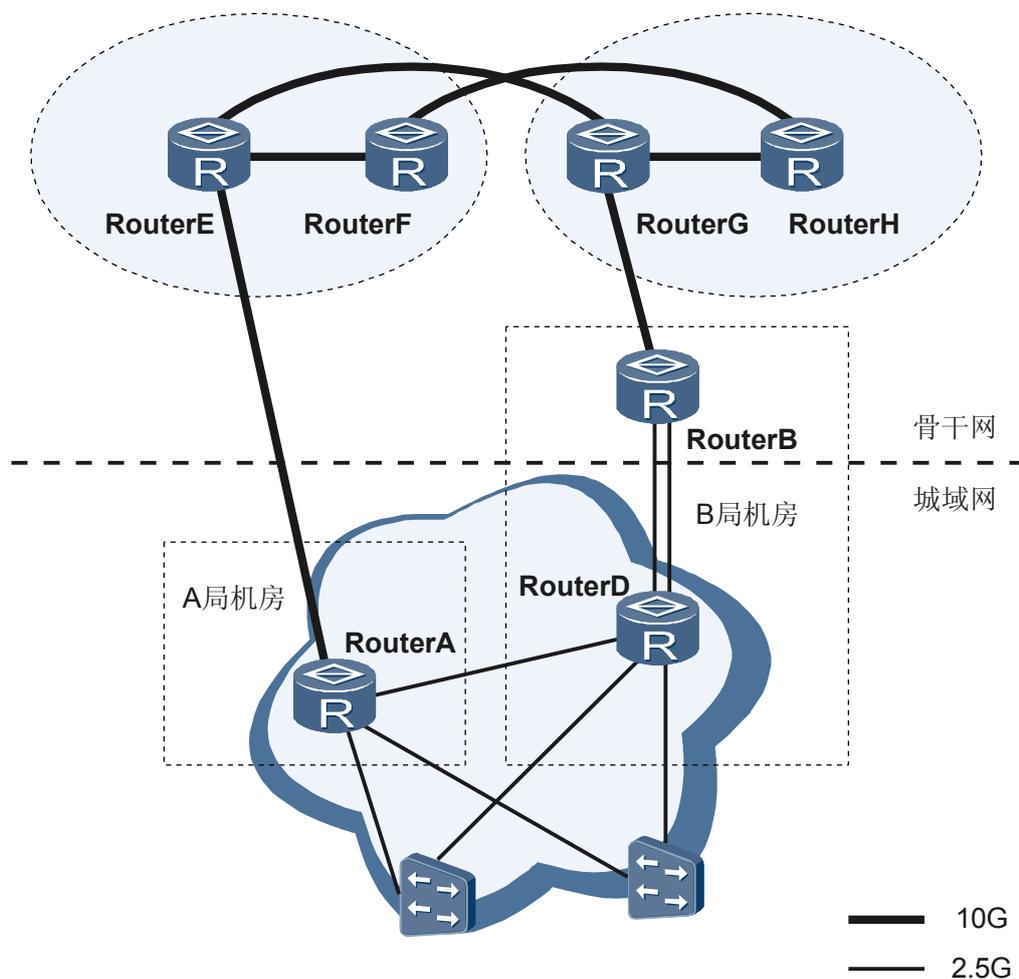
图 1-25 运营商城域网割接后目标组网图

如图 1-25 所示，RouterA 完成割接后做业务测试时，发现 BRAS 下的部分 MPLS VPN 业务不正常，而同一 VPN 实例中部分用户的 MPLS VPN 业务正常。

1. 在 RouterA 上，执行 **display current-configuration configuration** 命令查看配置文件，没有问题。
2. 查看 RouterA 接口的 MTU 配置和 BRAS 配置，没有问题。
3. 在 RouterA 上使用命令 **ping lsp -a source-ip** (*source-ip* 为 RouterA 的 Loopback 地址) 来 Ping BRAS 的 Loopback 地址，可以 ping 通，说明 RouterA 与 BRAS 之间转发没有问题。
4. 在 BRAS 上使用命令 **ping lsp -a source-ip** (*source-ip* 为 BRAS 的 Loopback 地址) 来 Ping VPN 内无法通信的 PE 设备的 Loopback 地址，没有 Ping 通。
5. 在 BRAS 上，执行 **display mpls ldp peer** 命令来查看 LDP 对等体的信息时，发现 RouterD 与 BRAS 建立 LDP 对等体的地址不是 Loopback0 地址，而是 Loopback1 地址。因客户有特殊业务需求，将 RouterC 的 Loopback1 地址与 RouterA 的 Loopback1 地址设为相同。
6. 在 RouterA 上，执行 **display mpls ldp peer** 命令来查看 LDP 对等体时，发现 RouterD 与 RouterA 建立 LDP 对等体的地址也是 Loopback1 地址，而非 Loopback0 地址。

7. 在 RouterD 上，执行 **display current-configuration configuration** 命令查看配置文件，发现 RouterD 上建立 LDP 对等体的地址设置错误，本应设为 Loopback0 地址，却设成了 Loopback1 地址，导致部分 MPLS VPN 业务由 RouterD 转发而无法正常访问。RouterA 割接前是经过原城域网核心路由器访问，割接时将这部分流量转向 RouterD，但 RouterA 割接成功后没有及时将流量导回至 RouterA 而导致故障。

产生该问题的主要原因是 MPLS LSP 转发不正常。使用带有源地址的 **ping lsp** 命令在 PE 之间进行互 ping，有助于尽快定位此类故障原因。

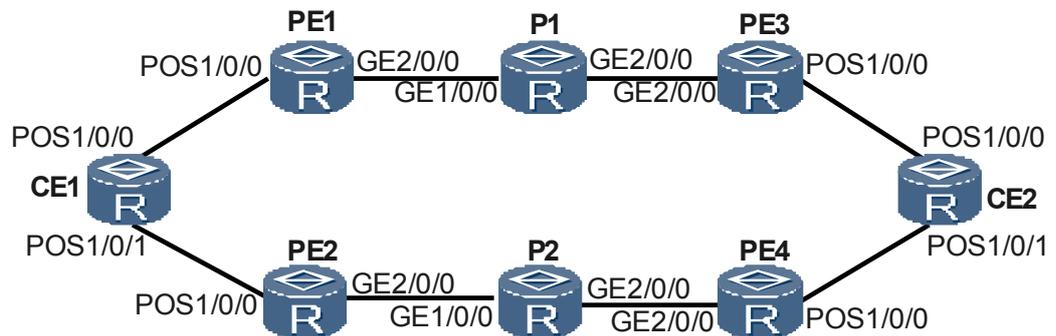
图 4-3 CE 的 MTU 设置不当，导致 CE 之间 OSPF 邻居无法建立案例组网图

在 PE 上配置了 VLL FRR（对称组网），在 CE 上创建了 128 个子接口并配置了不同的 IP 地址，然后在 CE1 和 CE2 上运行 OSPF，将各自的子接口地址发布给对端 CE。此时发现 CE 上发现大量的邻居状态不能为 FULL 状态，CE 之间无法互通。

CE 上 Ethernet 接口的 MTU 值为 4470，PE 与 P 之间为以太类型链路，其 MTU 值最大为 1500。当 CE 上配置了大量 OSPF 邻居的时候，OSPF 报文信息是一个大于 1500 的报文。由于 VLL 不支持分片，这些来自 CE 的较大的报文，通过 VLL 穿越 PE 与 P 之间的以太链路时，报文会被丢弃，因此 CE 之间的 OSPF 邻居也就无法建立。

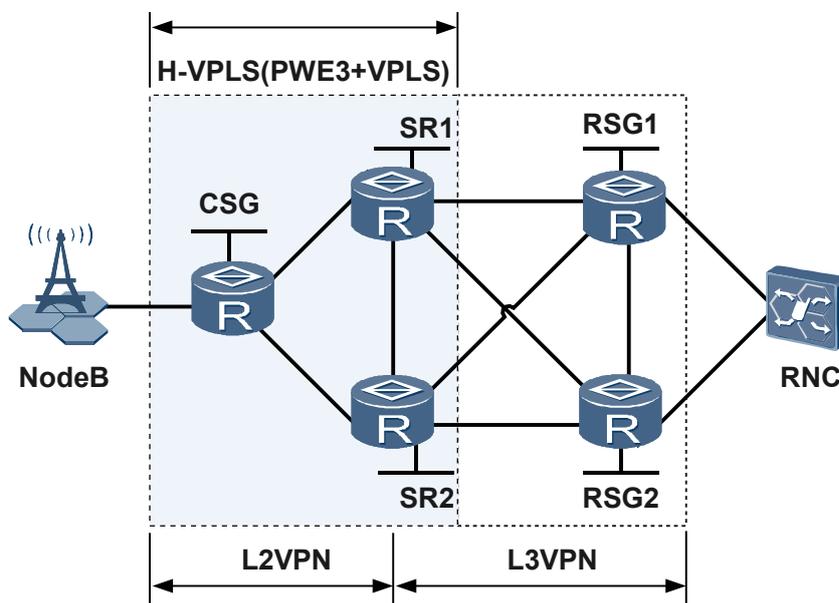
图 5-5 HVPLS+L3VPN 的 IPRAN 组网图

如图 5-5 所示，在 HVPLS+L3VPN/IP 组网的 IPRAN 中，L2VPN 配置了 HVPLS（PWE3 接入 VPLS），并采用 M/S 方式 PW 冗余确定主备。配置完成后发现主备 PW 切换过程中丢包过多。

1. 在 CSG 上执行命令 `display mpls l2vc interface interface-type interface-number`，查看字段“PW redundancy mode”的值为 master，配置的 PW 冗余确定主备的方式为 M/S，表明主备 PW 切换的过程中 CSG 会向 SR1 和 SR2 发送主备切换的消息。

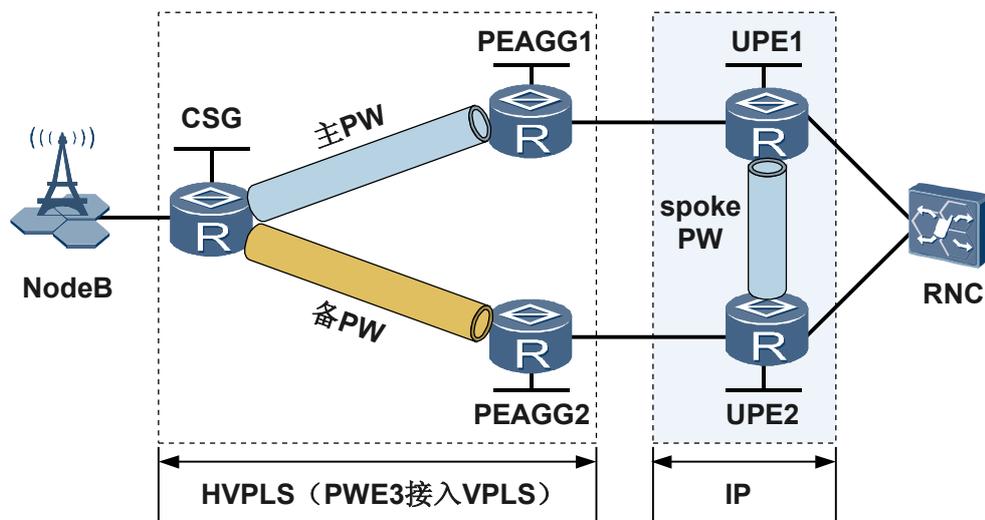
图 5-6 背靠背场景 IP RAN - PWE3+(VSI+IP)组网图

如图 5-6 所示，二三层网络之间为背靠背关系，L2VPN 配置了 HVPLS，并采用 M/S 方式 PW 冗余确定主备。UPE1 和 UPE2 之间配置 spoke PW 实现故障隔离。配置完成后发现主备 PW 切换后流量中断。

1. 在 UPE1 和 UPE2 上执行 `display vsi [name vsi-name] [verbose]` 命令，查看“PW Type”选项为“MEHVPLS”，表明配置了 spoke PW。
2. 在 UPE1 和 UPE2 上 AC 接口下执行 `display this` 命令，发现该接口下没有配置 `portswitch`，VRRP 监视该接口的协议状态，由于该接口绑定了 VSI，因此协议一直 down，VRRP 无法协商成功。
