# SoftCo IP 语音综合交换机 V100R002C04 故障处理

文档版本 05  
发布日期 2012-1-17

华为技术有限公司

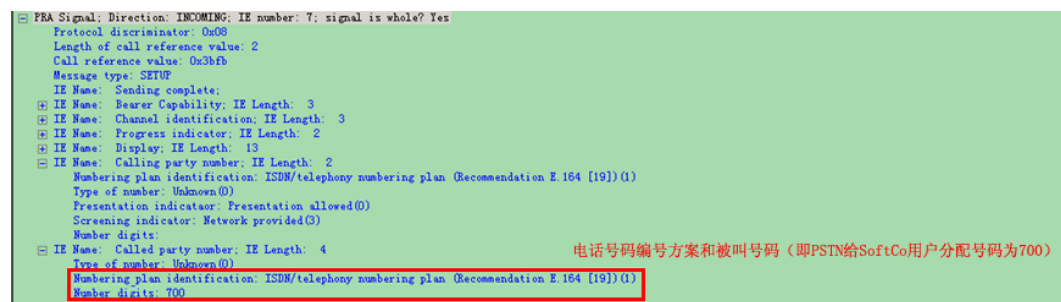
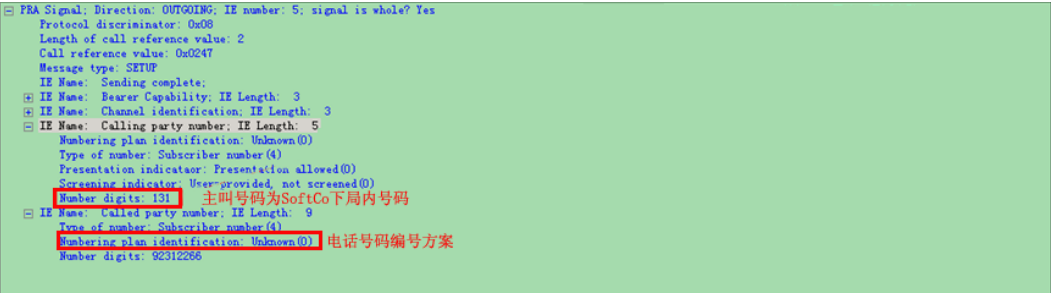
通过 UCMaint 工具对日志进行解析，发现局内用户为主叫与 PSTN 侧用户为主叫时，两者 SETUP 消息中的 Numbering plan identification 和 Number digits 值不一致，从而导致呼叫失败。如图 4-16 和图 4-17 所示。

步骤 1 使用 **show prefix dn 9** 命令查看出局字冠属性。如图 4-18 所示，出局字冠没有作主叫号码变换且“UselongCLI”字段为“NO”。

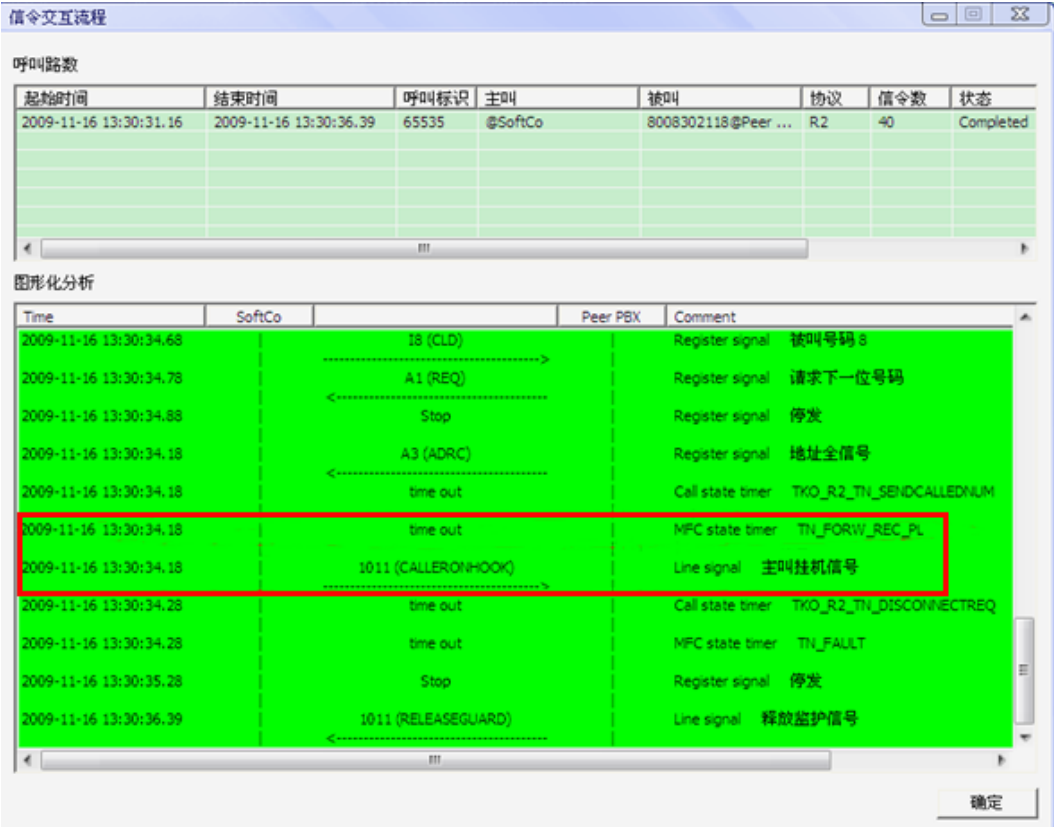
图4-20 部分被叫用户呼叫失败信令流程

通过信令分析可知，定时器 TN\_FORW\_REC\_PL 等待后向停发信号超时，导致呼叫释放。如图 4-20 所示。

- 步骤 1 使用 `show mfpstop overtime` 命令查看系统等待后向停发信令定时器时长。
- 步骤 2 在配置模式下使用 `config mfpstop overtime 5` 命令增加等待时长。
- 结束

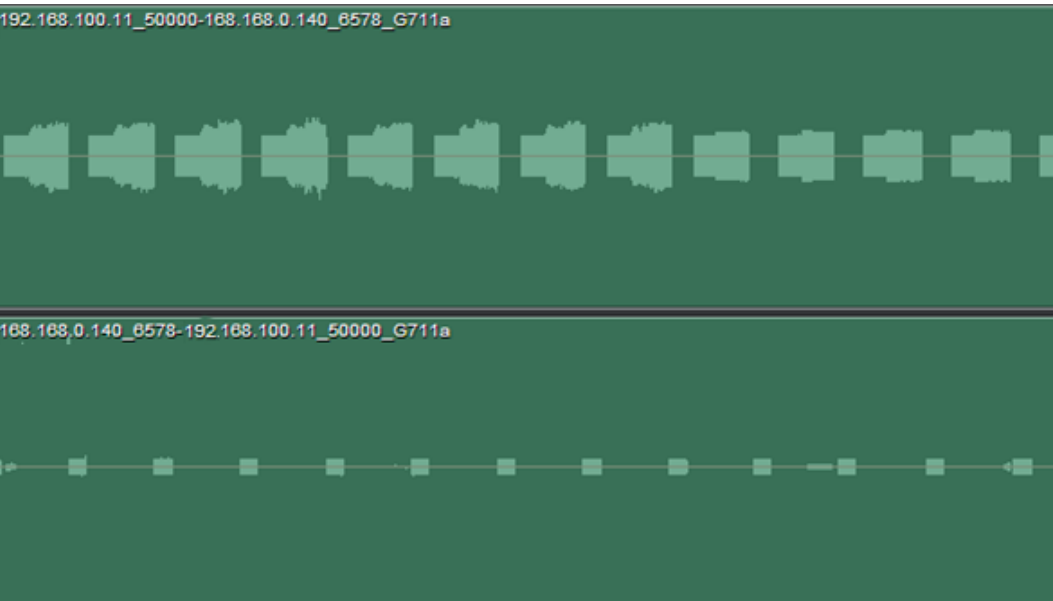
图5-16 无法发送传真信号波形图

- IAD 用户无法发送传真时，发送与接收信号对比波形图如图 5-16。  
其中 192.168.100.11\_50000 - 168.168.0.140\_6578\_G711a 为发送传真，  
168.168.0.140\_6578 - 192.168.100.11\_50000\_G711a 为接收传真。

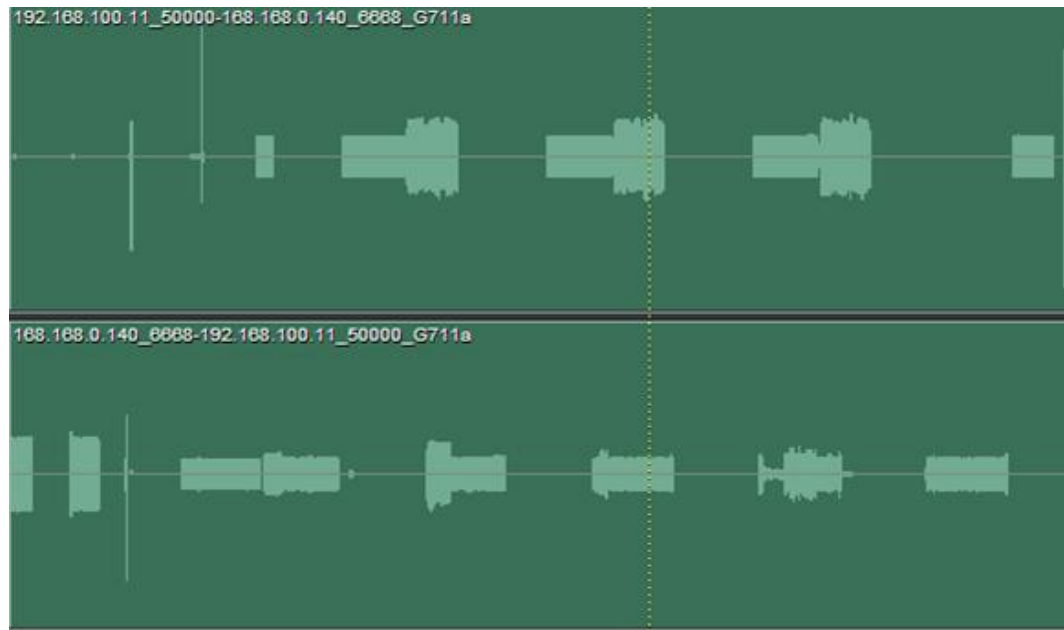
图5-17 收发延时波形图

- IAD 用户传真收发失败时延时，发送与接收信号对比波形图如图 5-17 所示。  
该故障一般是由线路上出现延时。如果经常出现这种情况，请联系对端工程师检查线路是否正常。
