## 华为Tecal ES3000产品FAQ

<b>Issue</b>	1.00
<b>Date</b>	2012-11-27

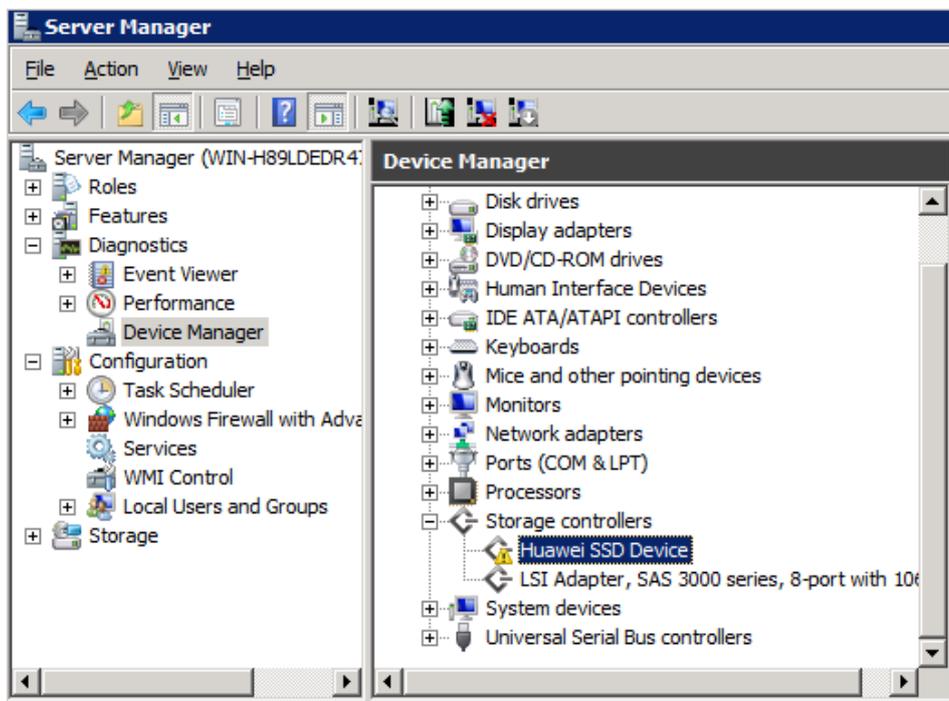
## 7 Windows 2003 R2/2008 R2 操作系统下启动之后找不到 SSD 设备

答复：在设备管理器中如下图所示，ES3000设备图标前有一个黄色的感叹号，表示驱动未能正常加载：

解决方案：重启系统。如果重启还未解决问题，可能是服务器兼容性问题，请联系厂家。

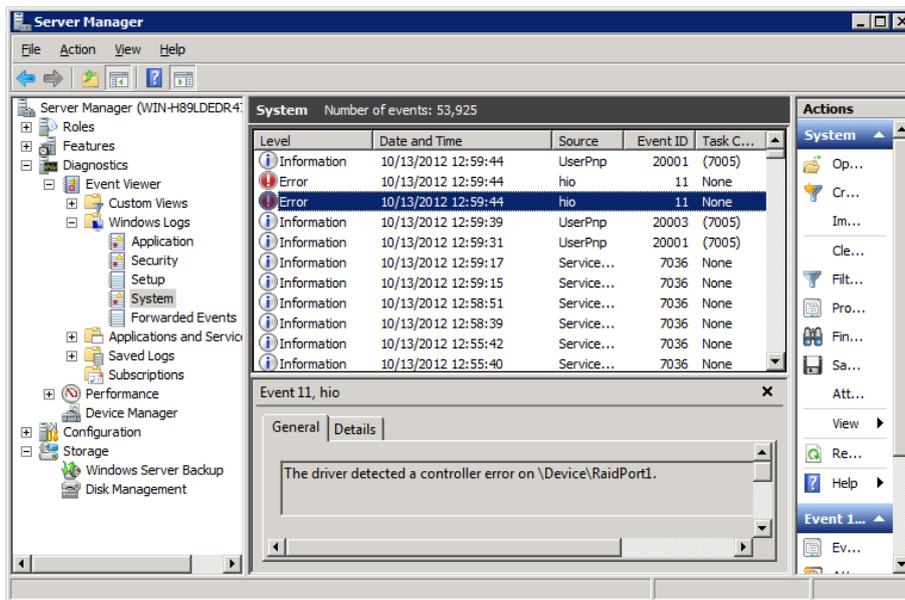
如下图所示，打开事件查看器，找到系统日志中source为hio的错误事件：

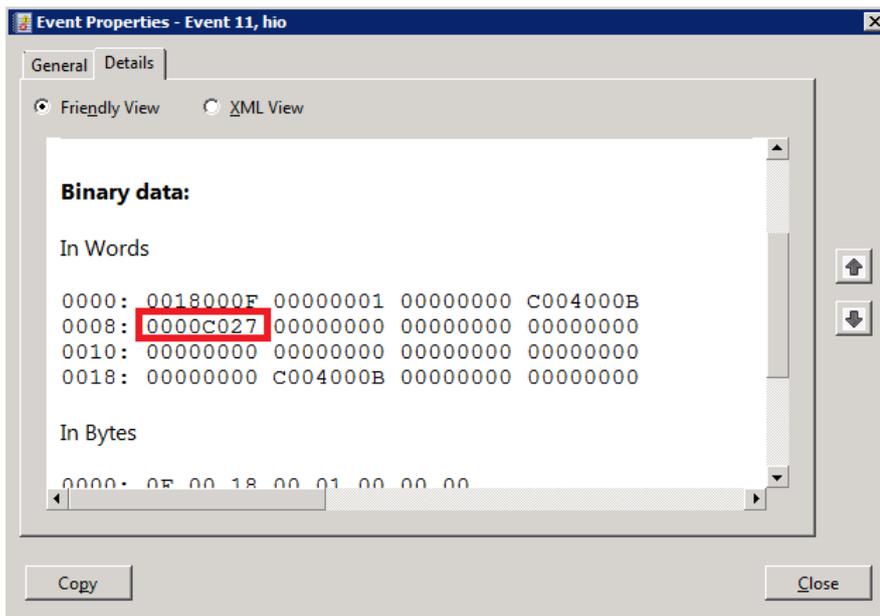
右键点击该错误事件，选择属性。系统弹出窗口，如下图所示，如果红框位置的错误号为(0x0000c027)或(0x0000c015)，表示由于系统异常，导致DMA内存分配失败，驱动未能正常加载：
