**HUAWEI NetEngine80E/40E 路由器**

**V600R003C00**

## **故障处理-IP 转发和路由**

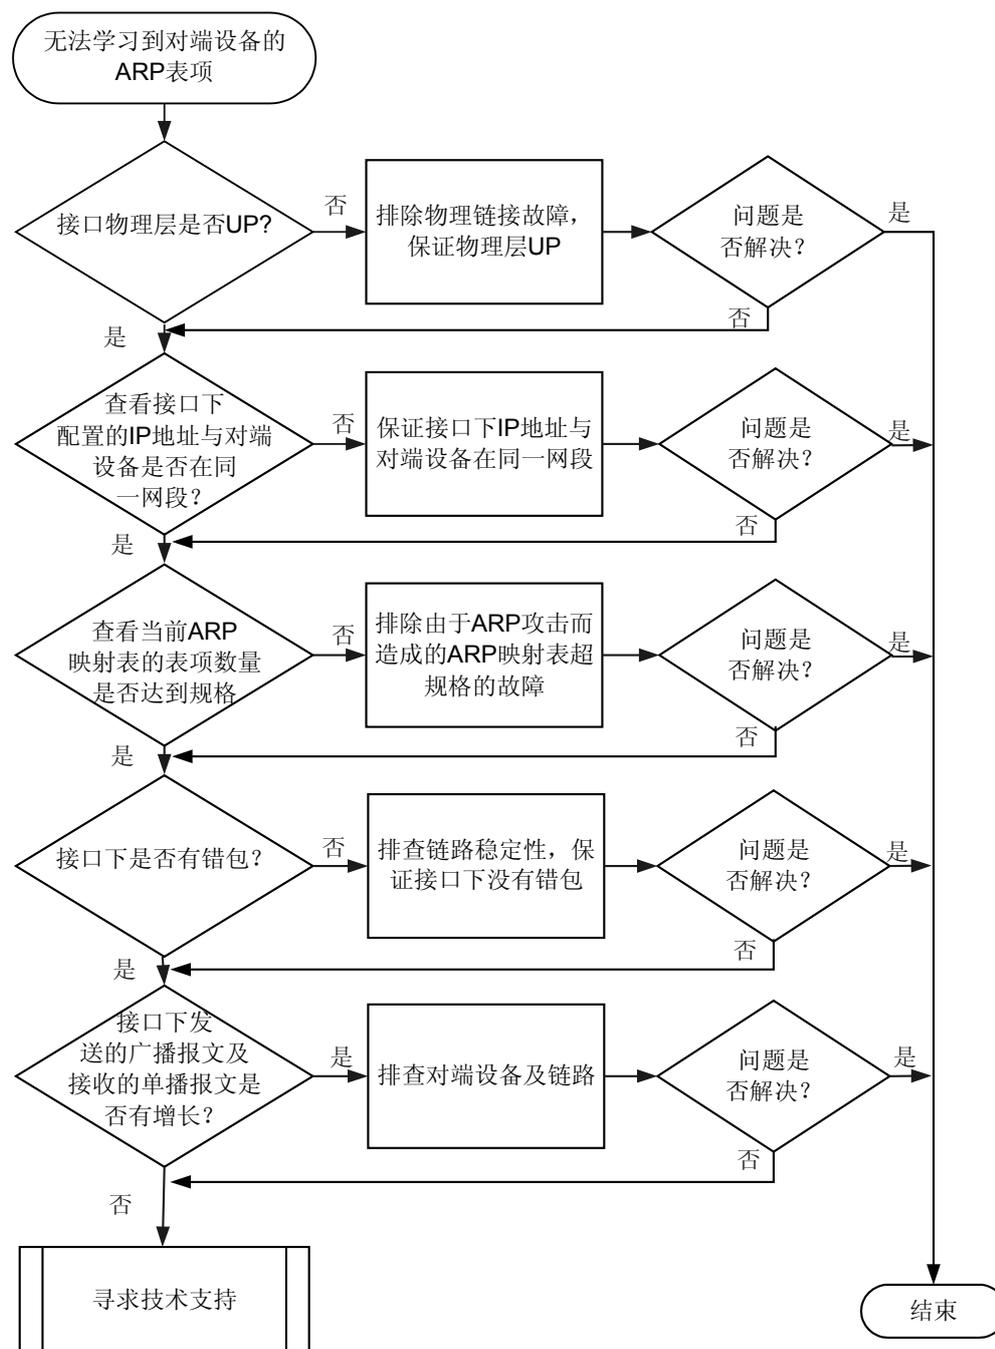
图 1-1 无法学习到对端设备的 ARP 表项的故障诊断流程图

详细处理流程如[图 1-1](#)所示。

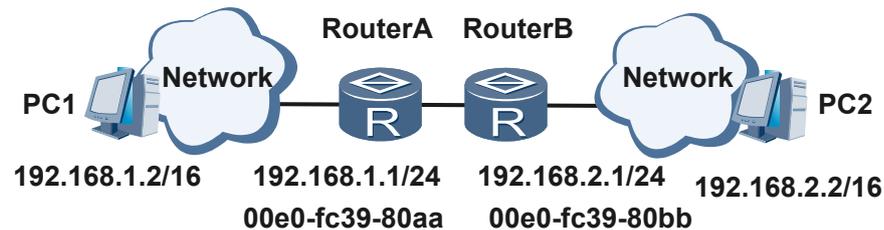
图 1-2 同网段 PC 不能互访组网图

在图 1-2 的网络中，PC1 和 PC2 同属于 192.168.0.0/16 网段，两台路由器上均配置了到对方网段的静态路由。

配置完成后，发现 PC1 ping 不通 PC2。

1. 在 PC1 上执行命令 `arp -a` 查看所有 ARP 表项，发现没有 PC2 的 IP 地址与 MAC 地址的映射。说明执行 ping 命令时，ARP 表项并没有自动学习到。这是因为 RouterA 接收到 PC1 的 ARP 请求报文后，发现请求报文的目标 IP 地址不是本地接口的 IP 地址，将 ARP 请求报文丢弃。

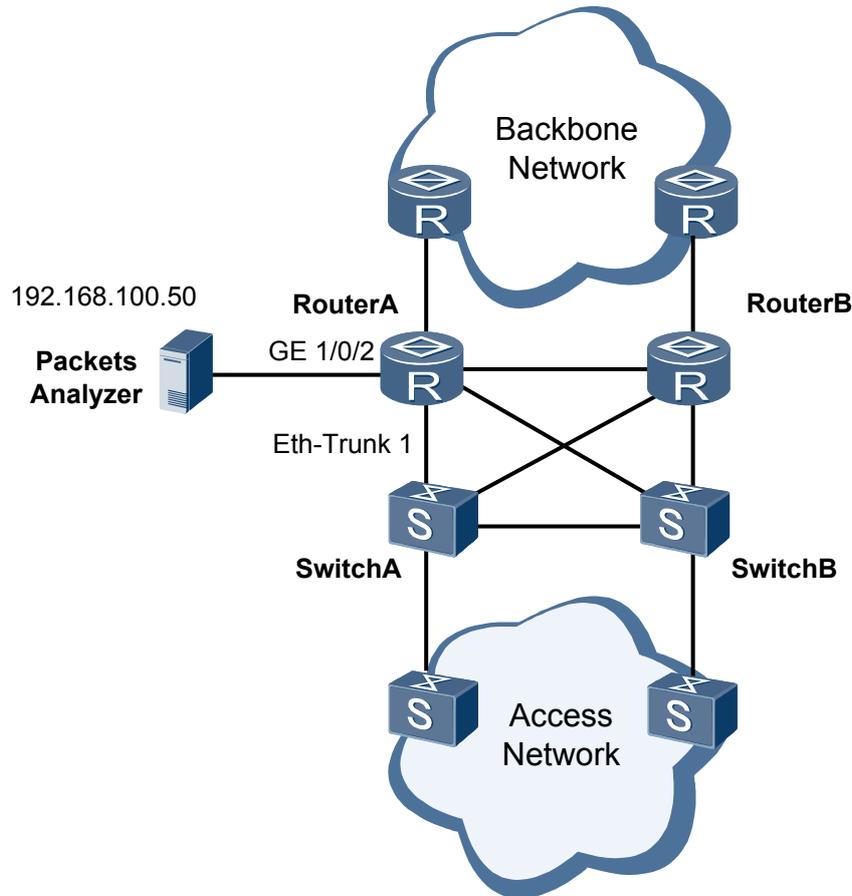
图 1-3 静态 ARP 配置不合理导致割接后网页无法打开组网图

在 RouterA 上通过 GE1/0/2 连接一台报文分析设备，用以分析接入侧与骨干网的报文情况。该报文分析设备完成分析后，会将接收到的报文从入接口原样返回。

当 RouterA 割接完成后，出现网页无法打开的现象。

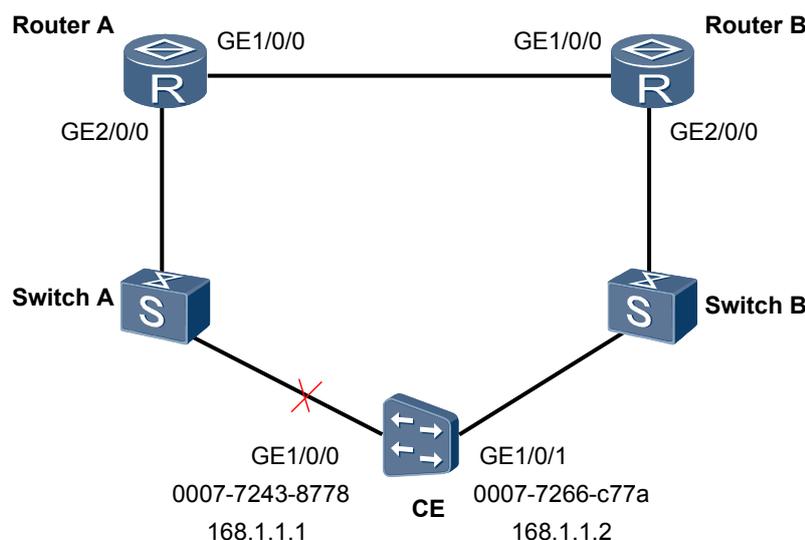
图 1-4 VRRP 典型组网图

其他厂商的 CE 设备通过两台交换机以 VRRP 的方式连接到两台 NE80E/40E 上，RouterA 和 RouterB 分别作为主设备和备设备；CE 设备上配置了主备接口备份，GE1/0/0 和 GE1/0/1 分别为主、备接口。组网图如下：

当 SwitchA 和 CE 之间的链路断开后，业务出现了中断，20 分钟后才恢复，且在业务中断期间 CE 设备 ping 外网服务器或 VRRP 主设备时有丢包现象。

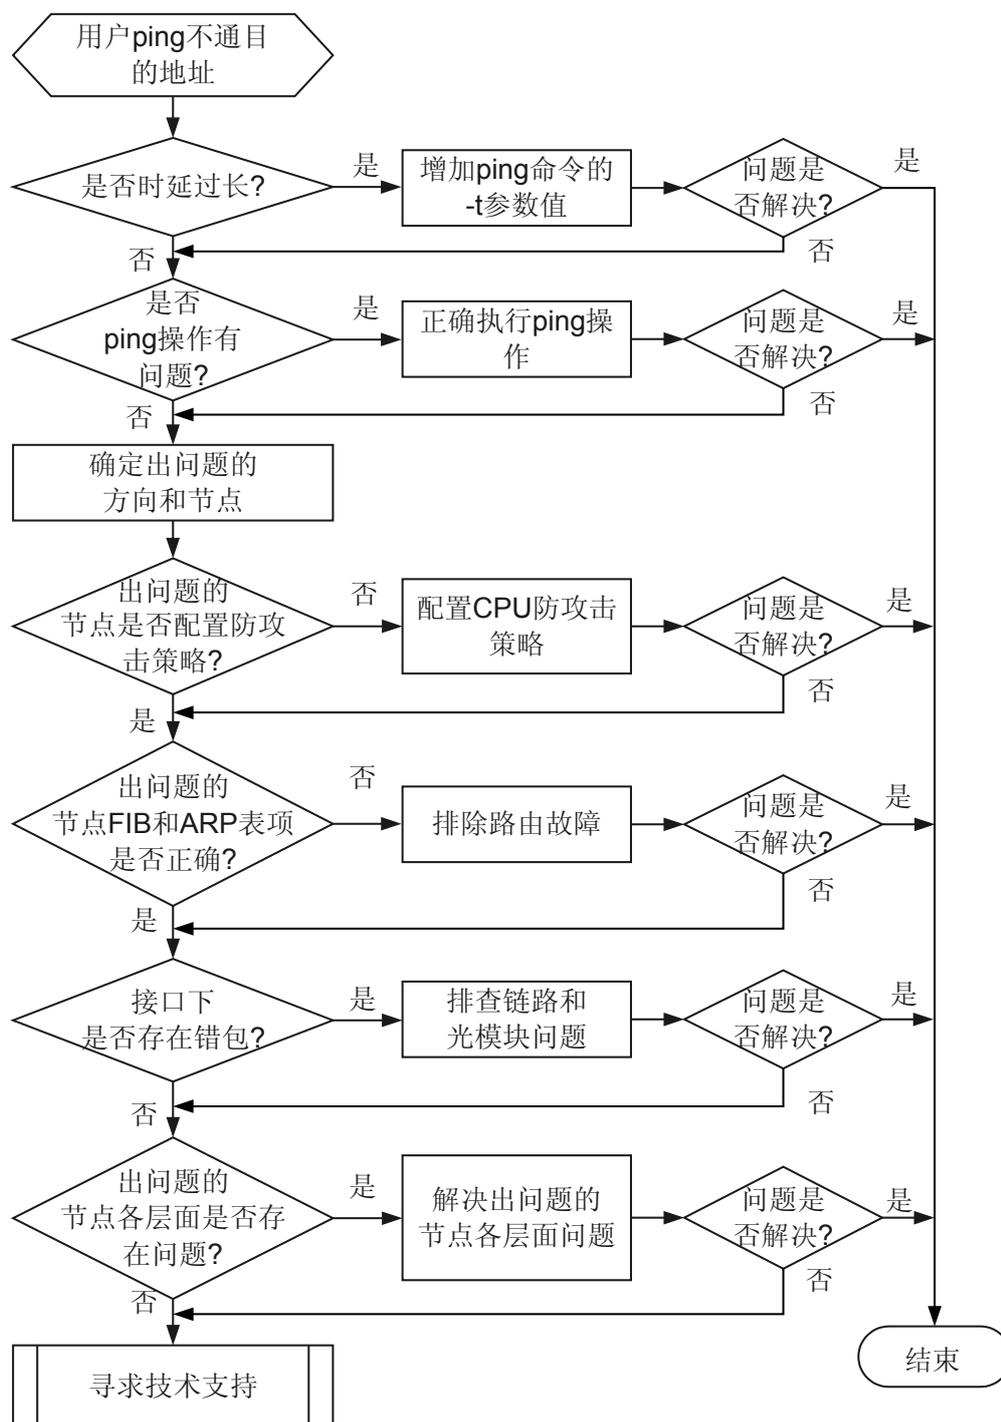
图 2-1 IP 转发不通故障诊断流程图

可按照故障诊断流程图 2-1 排除此类故障。

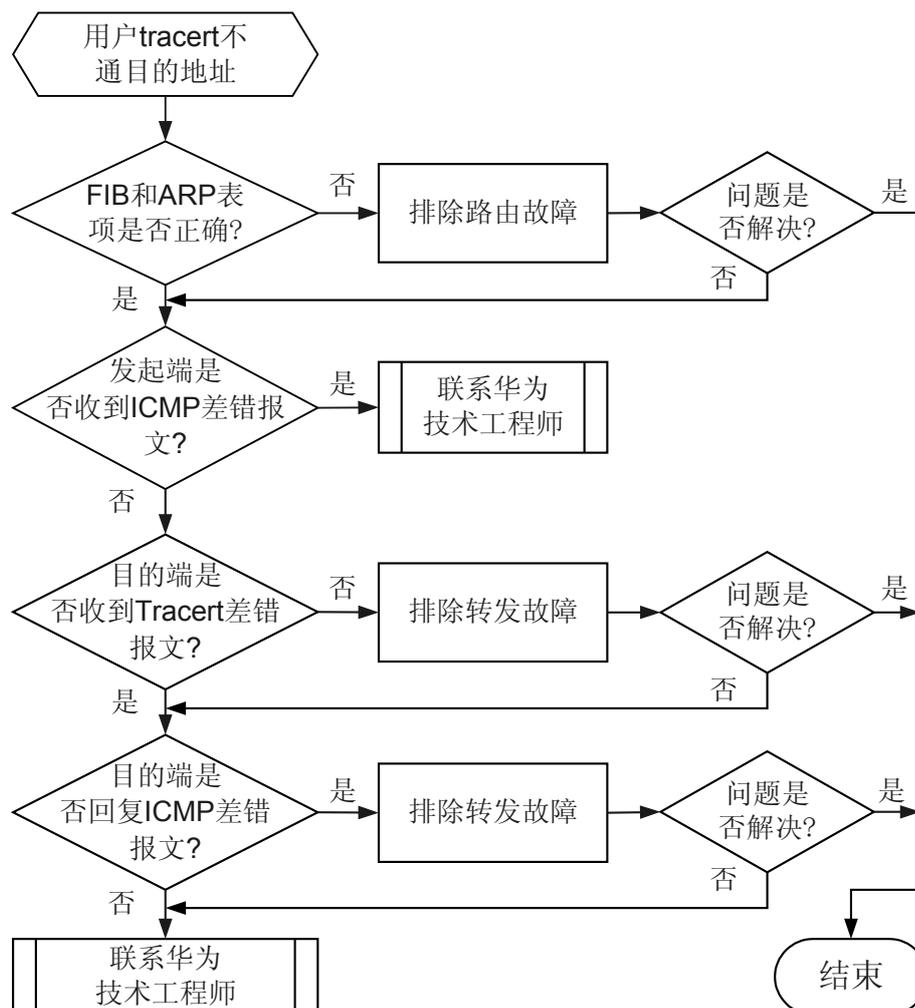
图 2-3 tracert 不通故障诊断流程图

可按照故障诊断流程[图 2-3](#)排除此类故障。

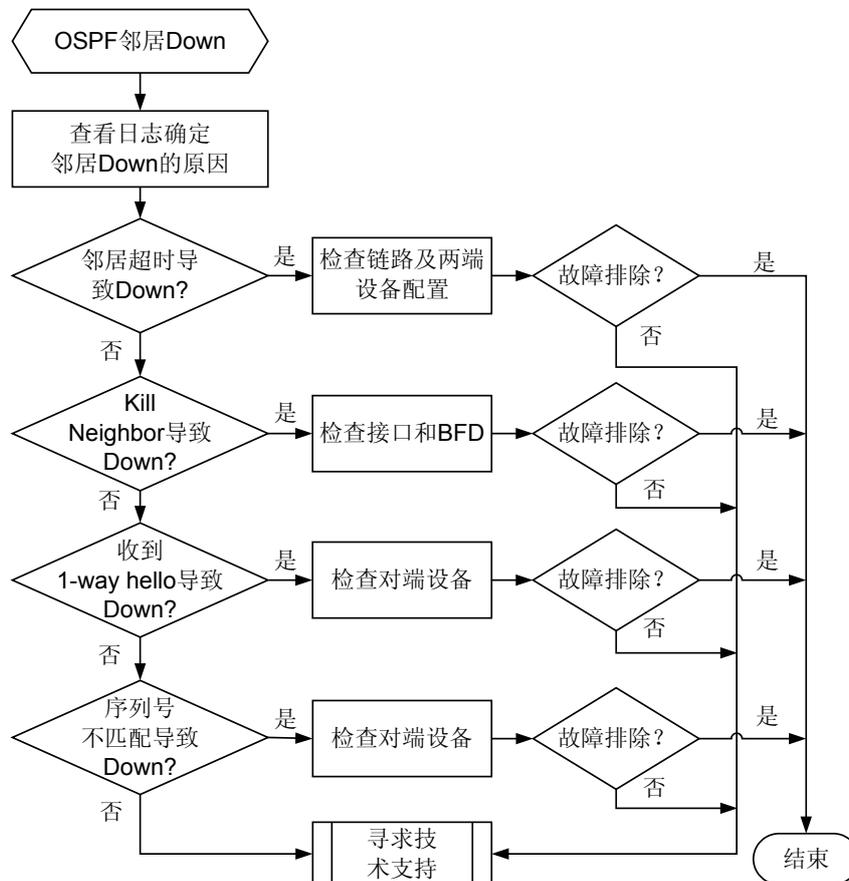
图 3-1 OSPF 邻居 Down 故障诊断流程图

在配置 OSPF 后发现 OSPF 邻居 Down，可按照故障诊断流程图 3-1 排除故障。

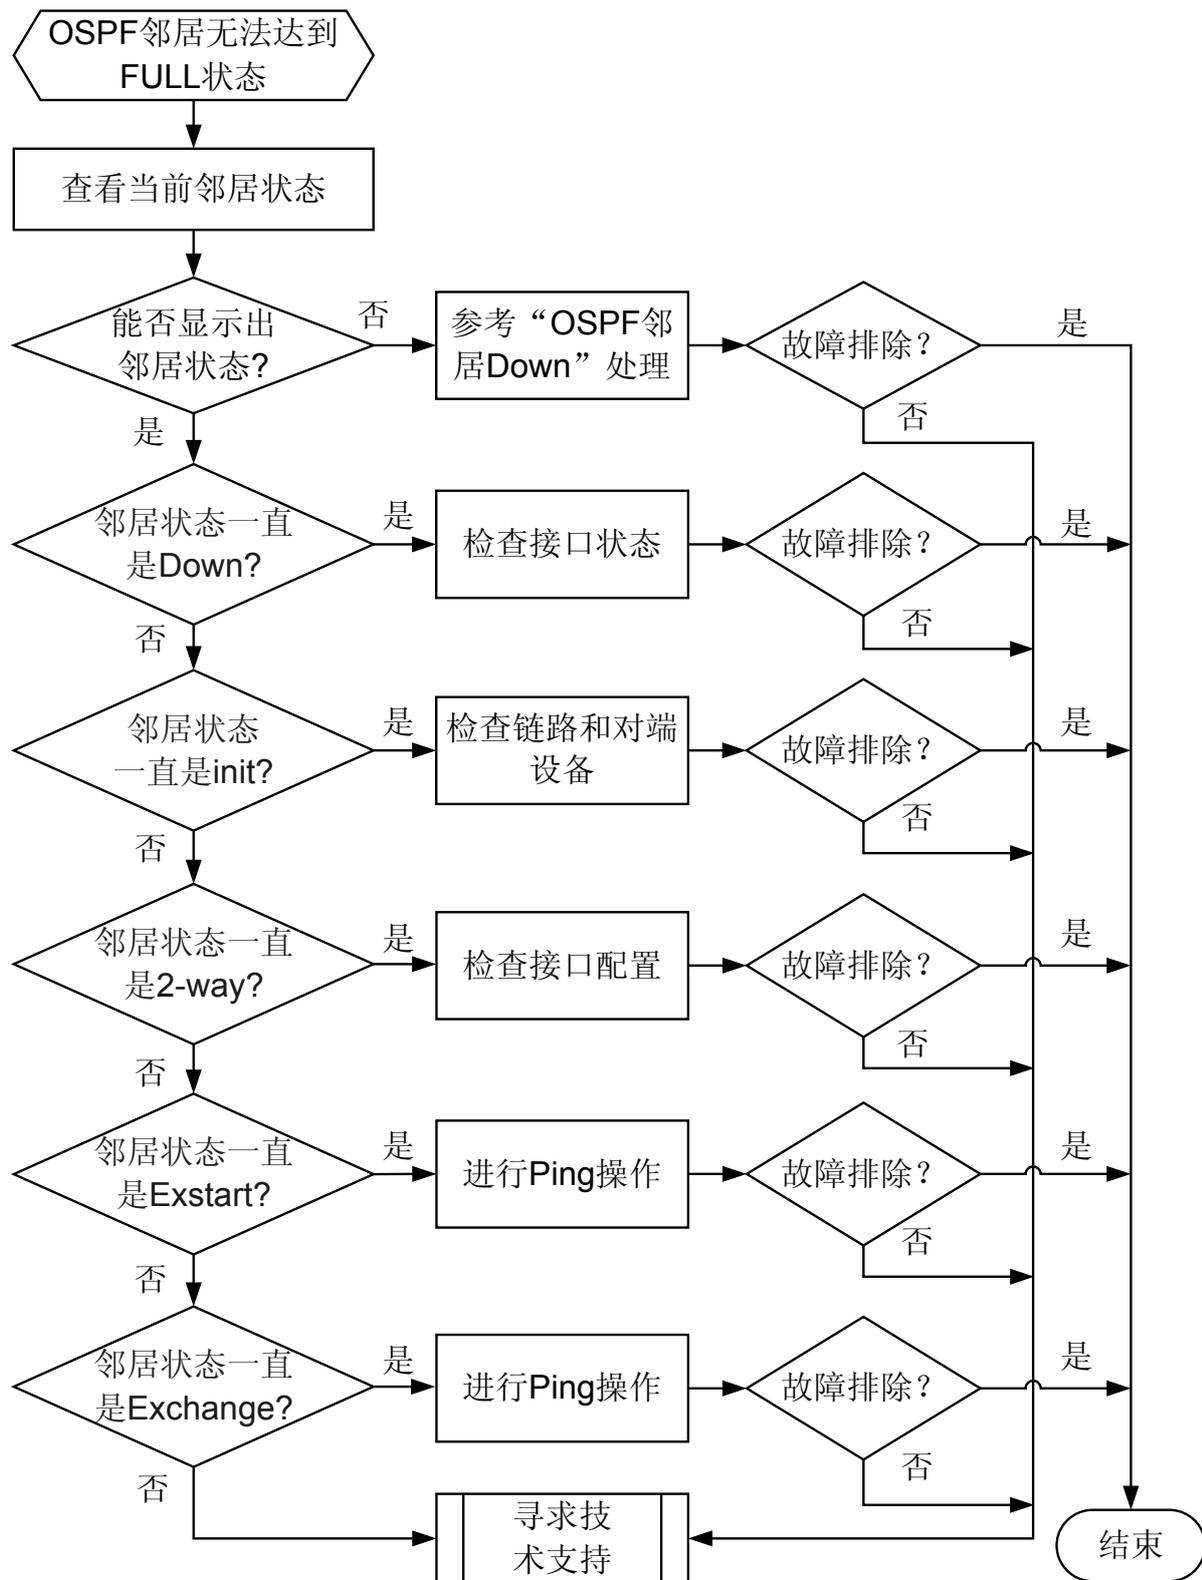
图 3-2 OSPF 邻居无法达到 FULL 状态故障诊断流程图

可按照故障诊断流程[图 3-2](#) 排除故障。

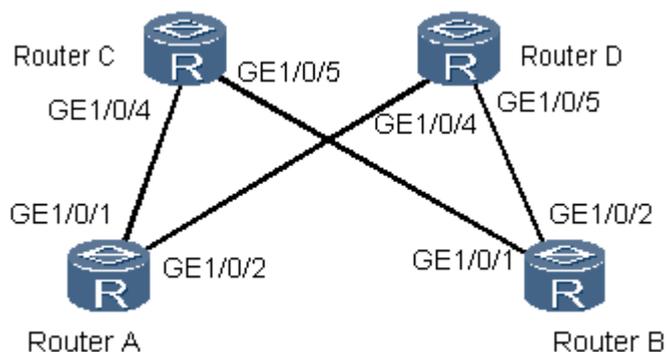
图 3-3 OSPF 邻居无法 Full 案例组网图（链路调整前）

如图 3-3 所示，Router A 双归属至 Router C 和 Router D。因网络调整，将 Router A 的上行至 Router C 的链路调整为接口 GE1/0/2 所在链路，如图 3-4 所示。

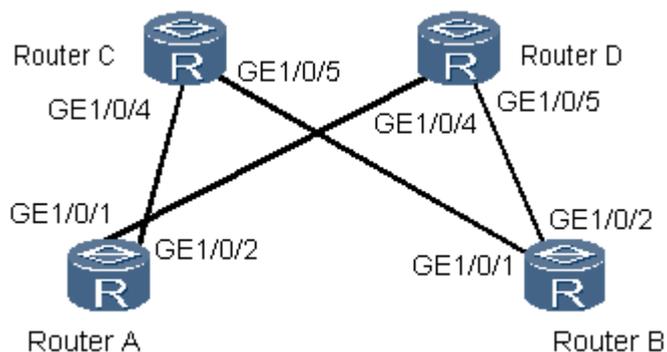
图 3-4 OSPF 邻居无法 Full 案例组网图（链路调整后）

网络调整后，Router C 与 Router A 的 OSPF 邻居均无法建立，Router C 的邻居状态一直处于 ExStart 状态。

1. 执行命令 **display ospf peer**，查看显示信息中的 State 字段，发现当前的 OSPF 邻居状态为 ExStart。  
因为 Router C 的 OSPF 邻居状态一直 ExStart，说明已经收到对端的 Hello 报文，并发送了 DD 报文，但没有收到对端的 DD 报文。
2. 因为已经收到了对端的 Hello 报文，说明链路无故障。因此怀疑 Router C 接收到对端的 DD 报文后，将 DD 报文丢弃，没有上送 CPU。

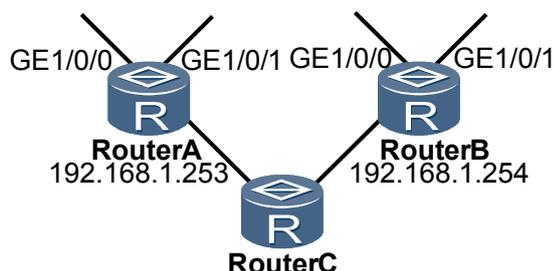
图 3-5 OSPF 5 类 LSA FA 问题导致下挂设备路由不正常组网图

在图 3-5 的网络中，RouterC 是其他厂商设备，RouterA 和 RouterB 两台路由器上各有两个上行的 GE 接口，并分别配置两条静态路由，如下：

两台路由器都在 OSPF 进程中非强制发布默认路由给 RouterC，测试中发现 RouterC 上故障现象如下：正常时 RouterC 有两条 OSPF 默认外部路由指向两台路由器，但是如下两种情况时，RouterC 上只有一条 OSPF 默认路由指向两台路由器中的一台。

- 在 RouterA 上删除 192.168.0.65 的静态路由，其他保持不变。此时，在 RouterC 上只有一条 OSPF 默认路由指向 RouterB；
- 在 RouterB 上删除 192.168.0.1 的静态路由，其他保持不变。此时，RouterC 上只有一条 OSPF 默认路由指向 RouterA。

1. 在 RouterA 上执行 **undo ip route-static 0.0.0.0 0.0.0.0 192.168.0.65**，然后在 RouterC 上查看对应 LSA 详细信息时，发现 FA 地址被 RouterA 置错，此时 RouterC 上只有

2. 在 RouterB 上执行 `undo ip route-static 0.0.0.0 0.0.0.0 192.168.0.1`，然后在 RouterC 上查看对应 LSA 详细信息时，发现 FA 地址被 RouterB 置错，此时 RouterC 上只有一条 OSPF 默认路由指向 RouterA，因为 RouterC 上 OSPF 的 SPF 计算时发现 192.168.0.5 地址不可达。
3. 从如上故障现象中，发现 RouterC 上出现 OSPF 路由学习不是预期的结果，根本的原因是上面 RouterA 和 RouterB 将 Forwarding Address (FA) 设置错误。

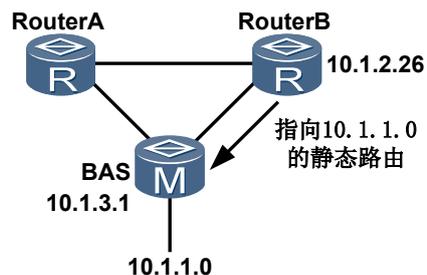
图 3-6 收到两条相同 LSID 的 LSA 但其中一条不能计算出路由组网图

在图 3-6 的网络中，由于到 BAS 下的流量不均匀，需要让 RouterA 到 BAS 下目的网段的路由通过“RouterA--BAS--目的”和“RouterA--RouterB--BAS--目的”来形成负载分担均衡流量。

用户在 RouterB 上配置了一条到 10.1.1.0 的静态路由，并且配置 OSPF 引入静态路由，RouterA 上收到 RouterB 发来的 LS ID 为 10.1.1.0 的 ASE LSA，同时 RouterA 上也收到从 BAS 发来的 LS ID 为 10.1.1.0 的 ASE LSA。结果，BAS 发来 LSA 生效计算出路由，RouterB 发来 LSA 并没有计算出路由。

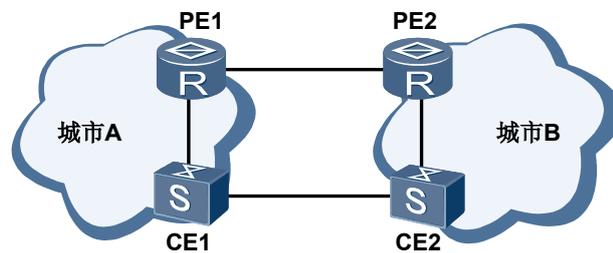
图 3-8 Router-ID 冲突导致 OSPF 路由环路组网图

在图 3-8 的组网中，PE 和 CE 之间运行 OSPF 多实例，CE 为其他厂商的三层交换机，PE 下发 OSPF 缺省路由引导两地业务的互通。PE1 和 PE2 都有另外一个接口连接到同一台 UMG 设备，并且两台 PE 上连接 UMG 的两个接口 IP 都配置为 10.1.1.33，并且绑定到了上面的 VPN 实例中。正常情况下由于 UMG 到备用 PE2 的接口不发光，所以两台 PE 上关于 10.1.1.33 的接口不会同时 UP。

现象：本地 CE1 和 CE2 设备 PING 本地直连 PE 都正常，但是 PING 远端的 CE 和业务 IP 会出现偶尔不规则的丢包。

1. 由于在两边 PE 绑定的 VPN 实例中，10.1.1.33 为最大的一个 IP 地址。并且 OSPF 多实例的配置为：

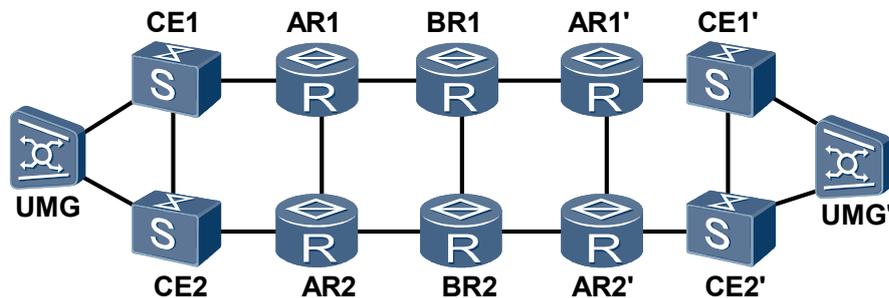
图 3-9 承载网备用平面设备主备倒换导致主用平面业务中断组网图

图 3-9 所示的承载网有主备两个平面，主用平面流量模型为：UMG→CE1→AR1→BR1→AR1'→CE1'，返回路径相同。

故障现象：在对备用平面的 AR2 设备进行主备倒换时，发现主用平面流量有少量丢包现象（1 秒左右）。同样，对主用平面 AR1 做主备倒换时，发现备用平面也有丢包现象。

从现网拓扑和路由情况分析，主备平面是相互独立的，不可能出现一个平面主备倒换影响到另一个平面的情况。经过分析配置发现，在现网所有相关 AR 上，OSPF 多实例下都配置了路由聚合命令：

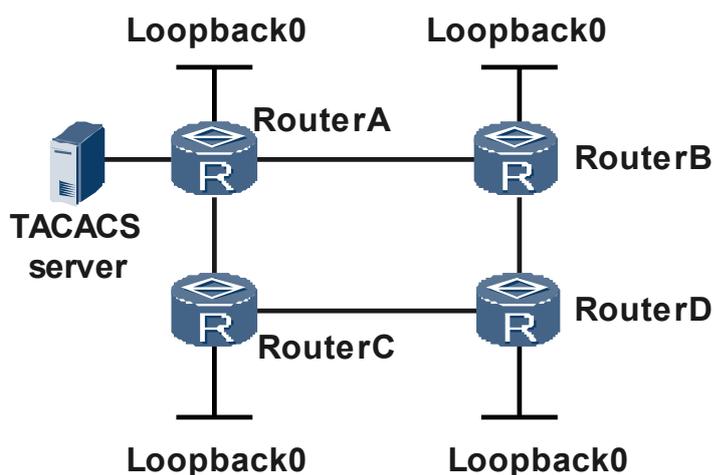
图 3-10 核心网 TACACS 认证组网图

在图 3-10 所示的网络，在网络的核心节点部署了路由协议、AAA、QoS、SNMP 等业务，其中四台设备属于同一个 AS 域，路由协议采用 IBGP、ISIS。现按照客户规划新的私有 AS 号重新配置路由器，将 IBGP 改为 EBGP，将 IGP 的 ISIS 改为 OSPF 协议。其中 ISIS 协议中只包括互连接口和 Loopback 接口的 IP 地址。

配置完成后，原来正确的 HWTACACS 用户名和密码不能通过 HWTACACS 认证。

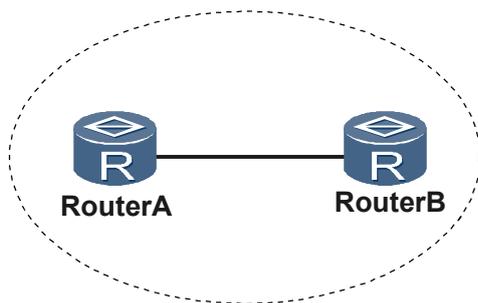
图 3-11 链路两端 MTU 不一致导致 OSPF 邻居状态不能达到 Full 状态组网图

如图 3-11 所示，RouterA 和 RouterB 是直连设备，其中 RouterB 是其他厂商设备，二者之间建立 OSPF 邻居。在 RouterA 上配置 MTU 为 1520 字节后，发现 Ping 不通 RouterB，OSPF 邻居状态一直为 Exchange，不能达到 Full 状态。

1. 在 RouterA 上，执行命令 `ping -s 1500 host`，可以 Ping 通 RouterB。
2. 在 RouterA 上执行命令 `display ospf peer` 查看 OSPF 邻居状态及 OSPF MTU 值，发现 OSPF 邻居为 Exchange 状态（“State” 字段），MTU 值为 1506 字节（MTU 字段）。
3. 查看 RouterB 的 OSPF 邻居状态及 OSPF MTU 值，发现 MTU 值为 1520 字节。

- 步骤 1** 在 RouterA 上执行命令 `system-view`，进入系统视图。
- 步骤 2** 在 RouterA 上执行命令 `interface interface-type interface-number`，进入指定的接口视图。
- 步骤 3** 在 RouterA 的指定的接口视图下执行命令 `mtu 1506`，将该接口的 MTU 值调节为 1506 字节。
- 步骤 4** 在 RouterA 上执行命令 `display ospf peer`，发现 OSPF 邻居 Full 状态，故障排除。

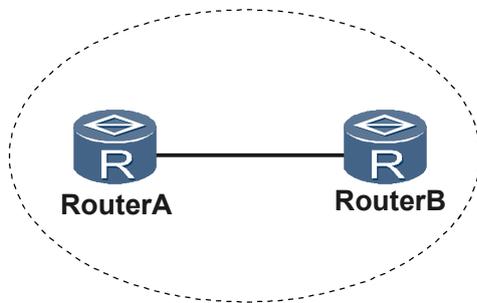
图 3-12 使能 Opaque LSA 能力的 OSPF 邻居无法建立组网图

如图 3-12 所示，RouterA 与 RouterB 之间建立 OSPF 邻居，并运行 MPLS TE 业务。其中 RouterA 为其他厂商设备，缺省使能 Opaque LSA 能力；RouterB 为华为设备，且在 RouterB 上的 OSPF 进程中配置了命令 **opaque-capability enable**。现发现 OSPF 邻居无法建立，RouterA 端到达 Full 状态，而 RouterB 则一直处于 Loading 状态。

1. 在 RouterB 上执行 **display ospf peer** 命令，发现 OSPF 邻居处于 Loading 状态（“State” 字段为 “Loading”），表明请求列表中存在需要向邻居请求的 LSA。
2. 在 RouterB 上执行 **display ospf request-queue** 命令查看是否在请求 Opaque LSA，发现 RouterB 一直在请求 Opaque-Area LSA。
3. 在 RouterB 上执行 **debugging ospf packet update filter src acl-number** 命令，发现 RouterA 一直在发送仅带头部信息的 LSA。

- 步骤 1** 在 RouterB 上执行命令 **system-view**，进入系统视图。
- 步骤 2** 执行命令 **ospf process-id**，进入指定的 OSPF 进程。
- 步骤 3** 执行命令 **undo opaque-capability enable**，禁止 Opaque LSA 能力，故障排除。

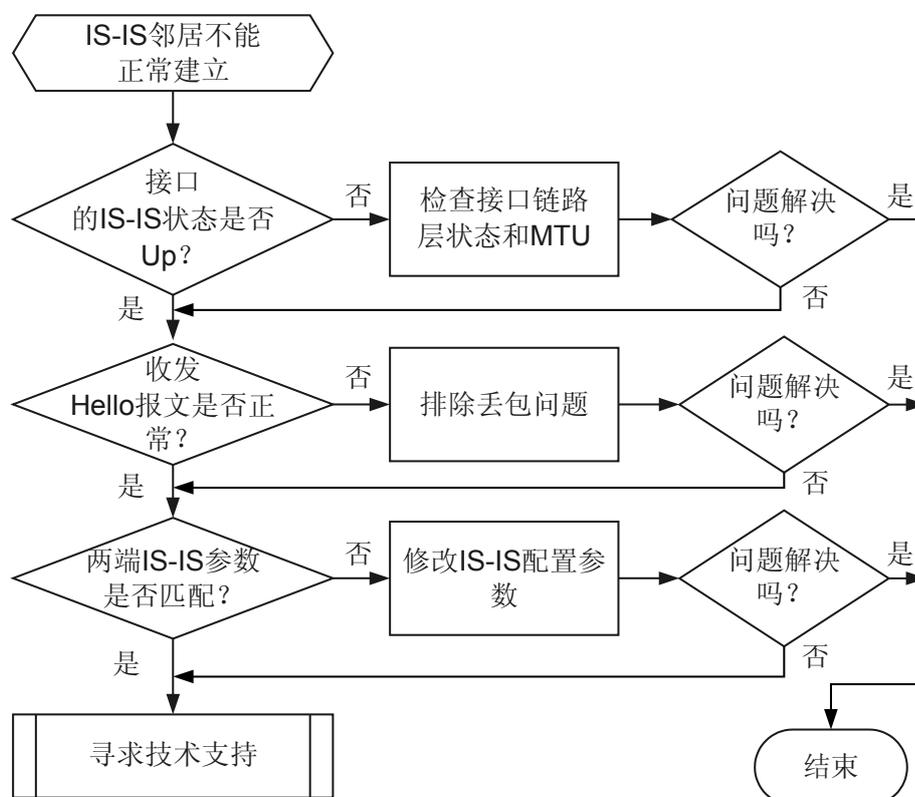
图 4-1 IS-IS 邻居无法建立故障诊断流程图

可按照故障诊断流程图 4-1 排除故障。

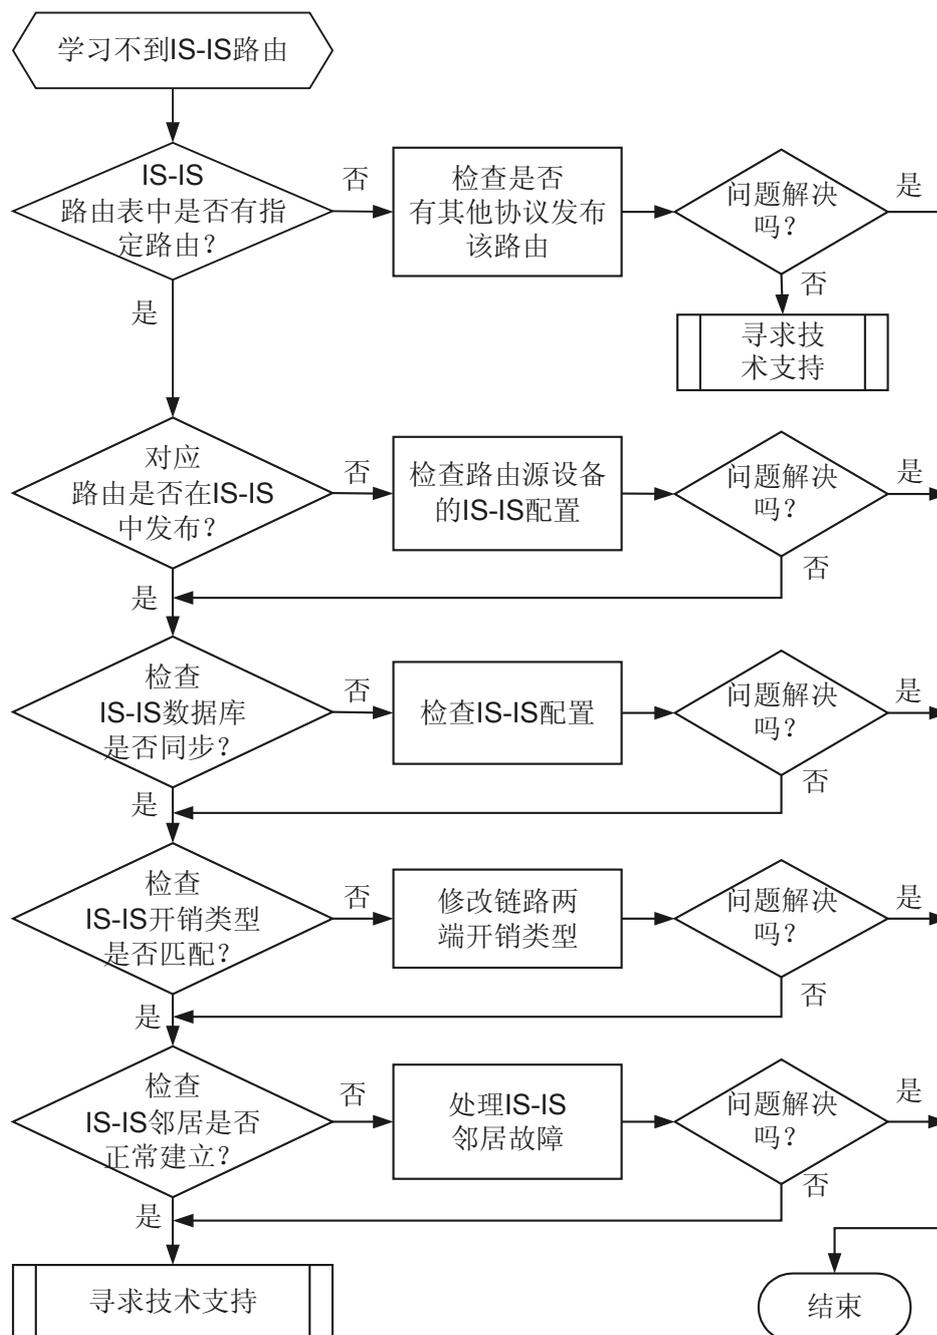
图 4-2 设备学习不到 IS-IS 路由的故障诊断流程图

可按照故障诊断流程图 4-2 排除故障。

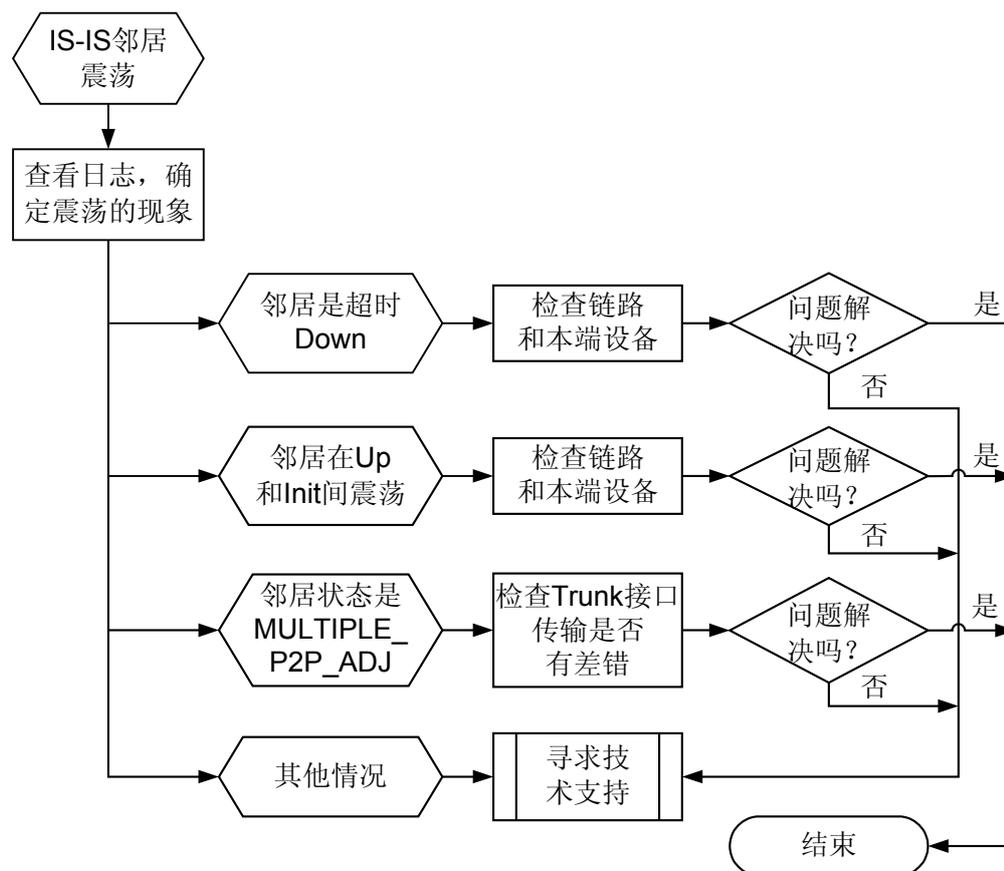
图 4-3 IS-IS 邻居震荡的故障诊断流程图

可按照故障诊断流程图 4-3 排除故障。

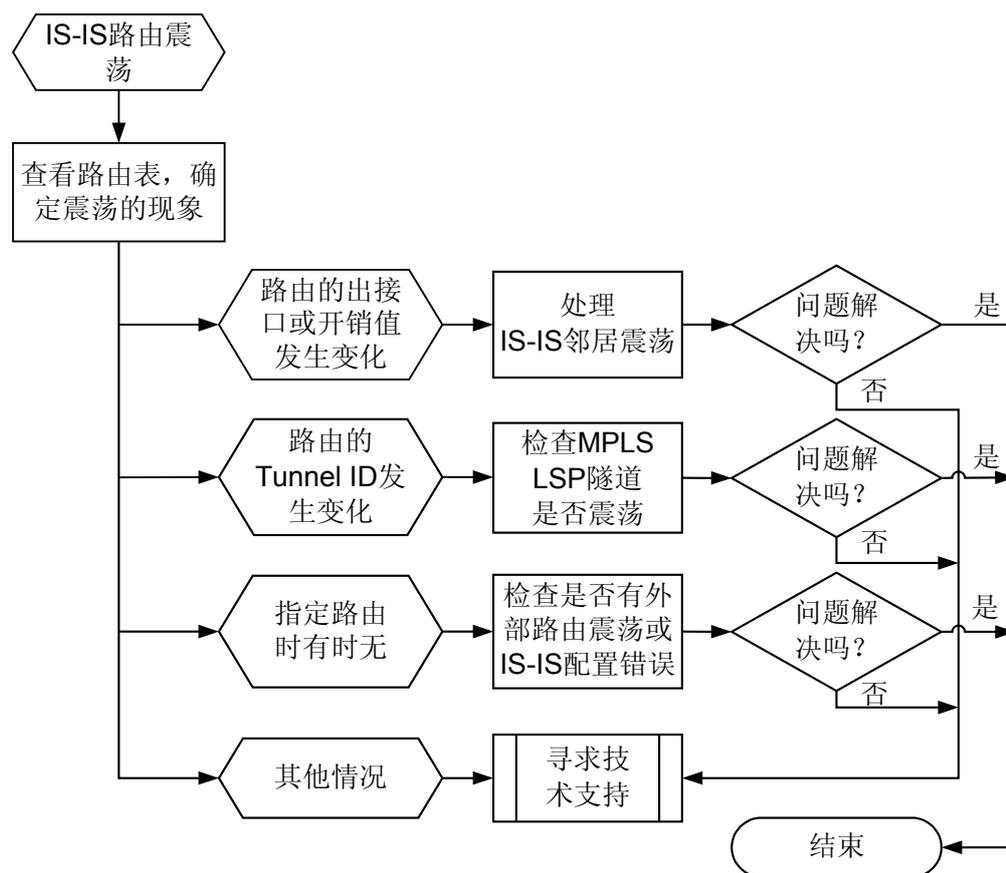
图 4-4 IS-IS 路由震荡的故障诊断流程图

可按照故障诊断流程图 4-4 排除故障。

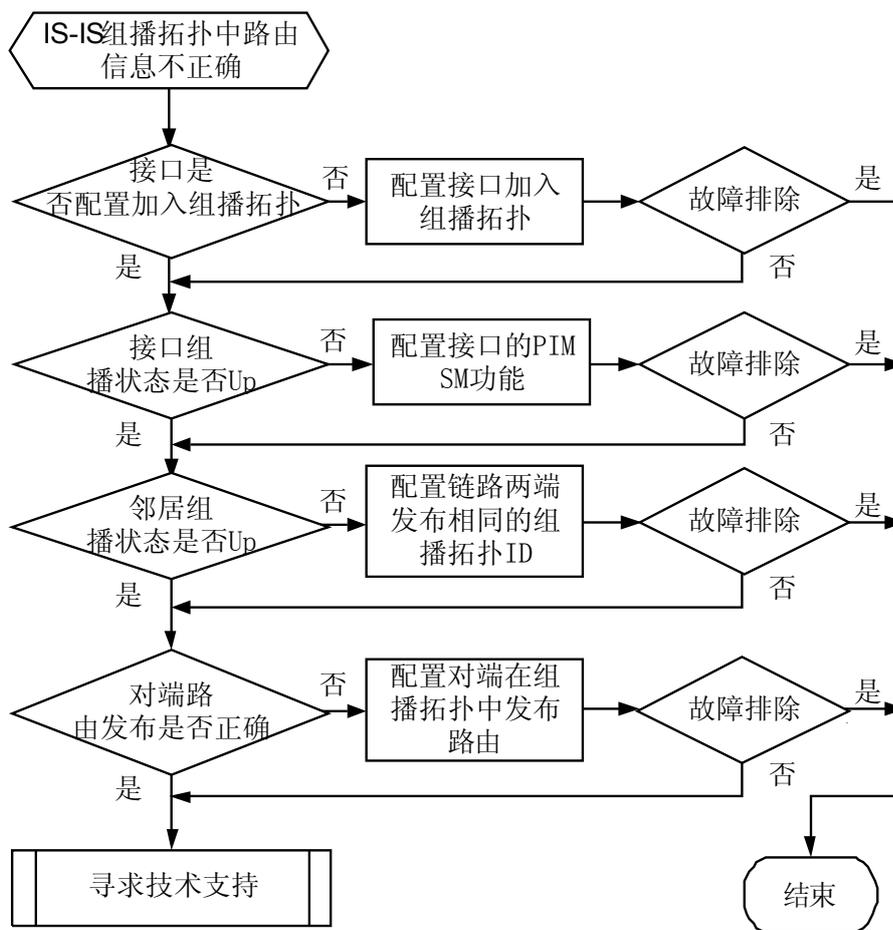
图 4-5 IS-IS 组播多拓扑中路由信息不正确的诊断流程图

可按照故障诊断流程图 4-5 排除故障。

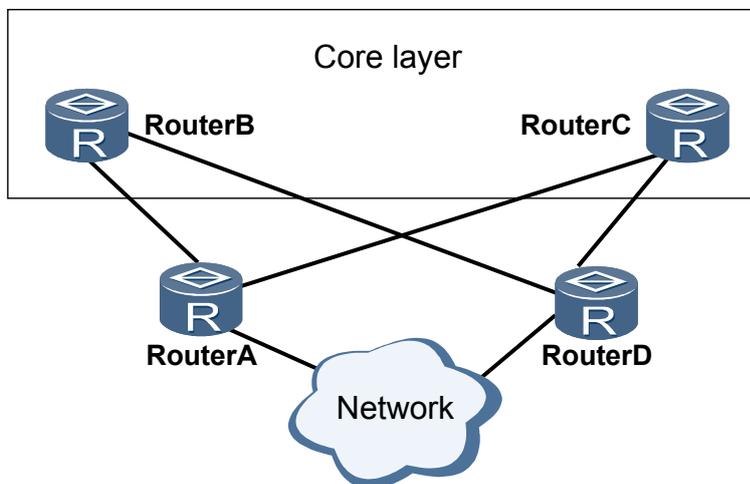
图 4-6 设备无法学习 IS-IS 路由

在图 4-6 的网络中，RouterB 和 RouterC 两台设备位于核心层，下挂两台 SR 设备 RouterA 和 RouterD，其中，RouterD 为其他厂商设备。所有设备部署 IS-IS，都为 Level-2 设备。为实现负载分担，在 RouterA 和 RouterD 连接了相同的网络，并在 IS-IS 进程下引入直连路由和静态路由到 IS-IS。配置后发现核心层两台设备 RouterB 和 RouterC 上只能从 RouterD 学习到路由。

由于 RouterD 引入静态路由到 IS-IS 时，缺省引入类型为 **internal**，**cost** 为路由的原有开销值，而 RouterA 引入静态路由到 IS-IS 时缺省为 **external**，**cost** 为路由的原有开销值+64。由于开销值不一样，RouterB 和 RouterC 两台设备优选从 RouterD 学到路由。

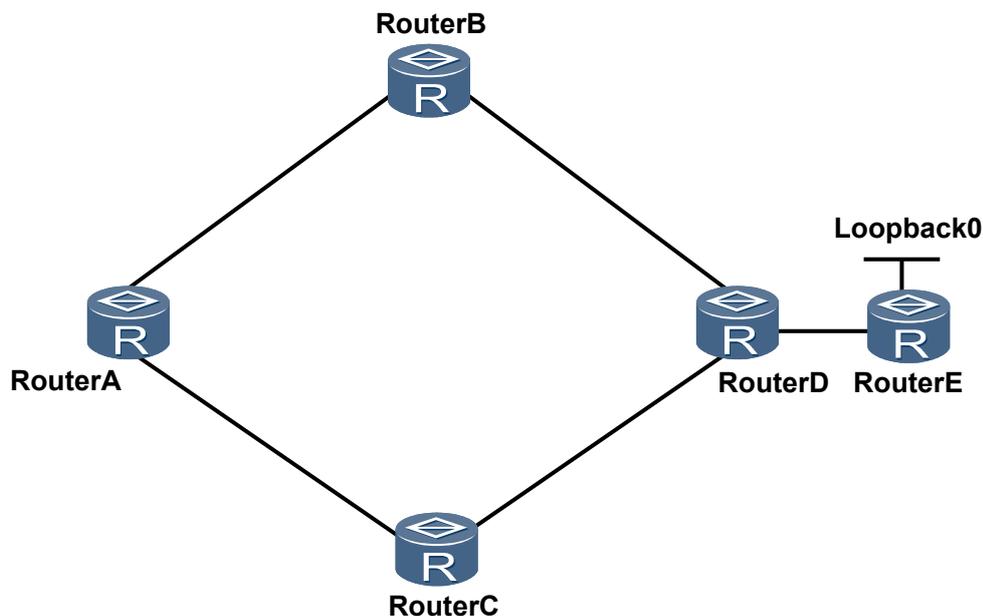
图 4-7 IS-IS 组播拓扑中邻居状态不能 Up 导致路由不正确组网图

在图 4-7 的网络中，所有设备运行 IS-IS 协议，其中 RouterA、RouterB、RouterD 和 RouterE 运行组播拓扑业务，其中 RouterE 的 Loopback0 接口也运行组播拓扑业务。

配置完成后，发现在 RouterA 上无法看到 RouterE 的 Loopback0 接口的路由。

1. 在 RouterA 上执行 **display isis interface verbose** 命令，可以看到显示信息中包含字段 **IPv4 MT 3**，即 RouterA 的接口已经加入了组播拓扑。
2. 在 RouterA 上执行 **display isis interface verbose** 命令，发现 **IPv4 MT 3** 字段值为 **NO PIM SM**，即该接口未使能 PIM SM。因为 IS-IS 接口上组播拓扑未激活，导致 IS-IS 邻居组播拓扑状态不能 Up，无法建立组播拓扑最短路径树，最终无法计算组播拓扑路由。

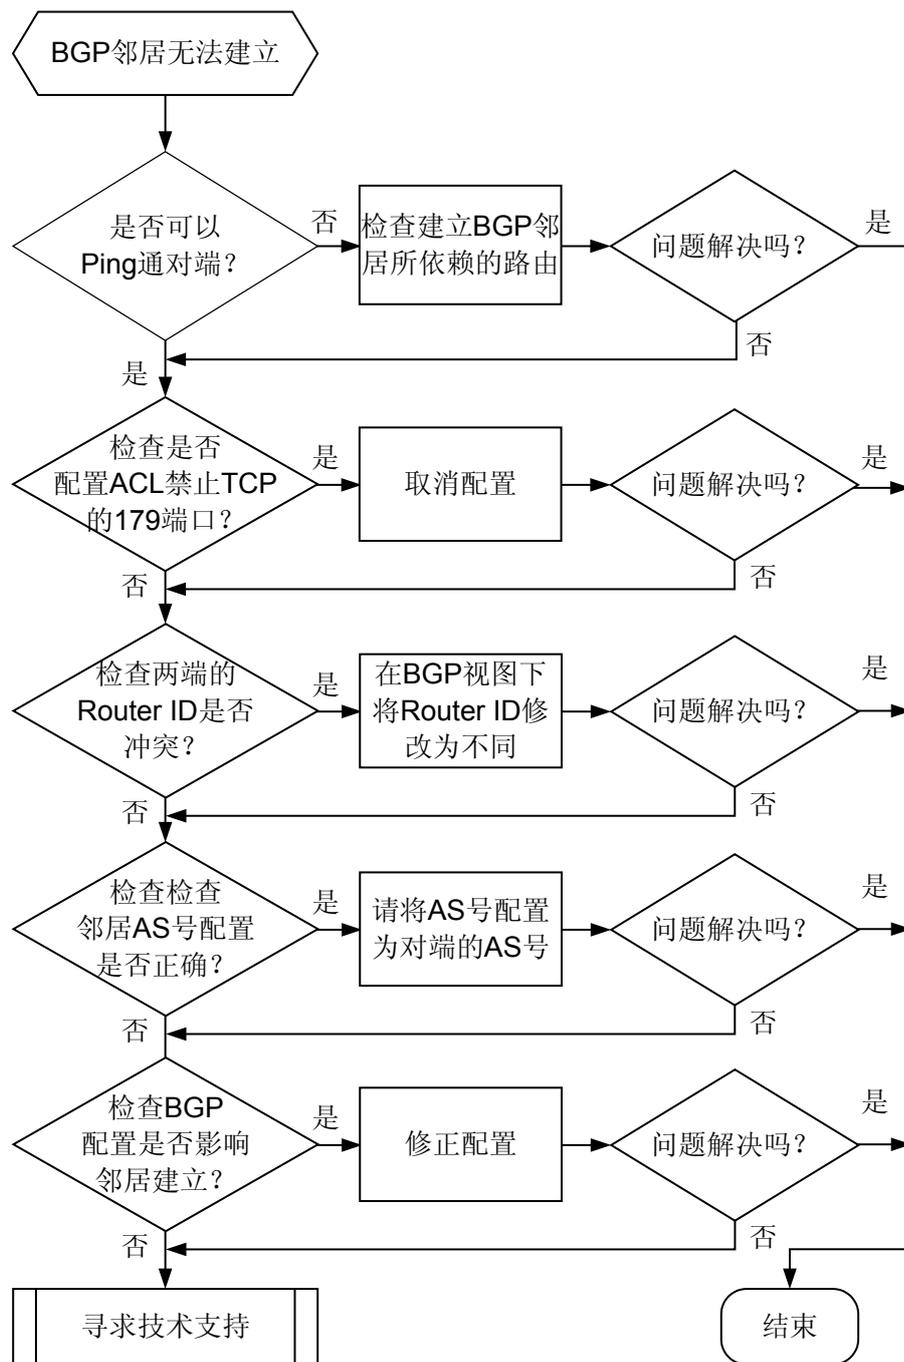
图 5-1 BGP 邻居无法建立故障诊断流程图

可按照故障诊断流程图 5-1 排除故障。

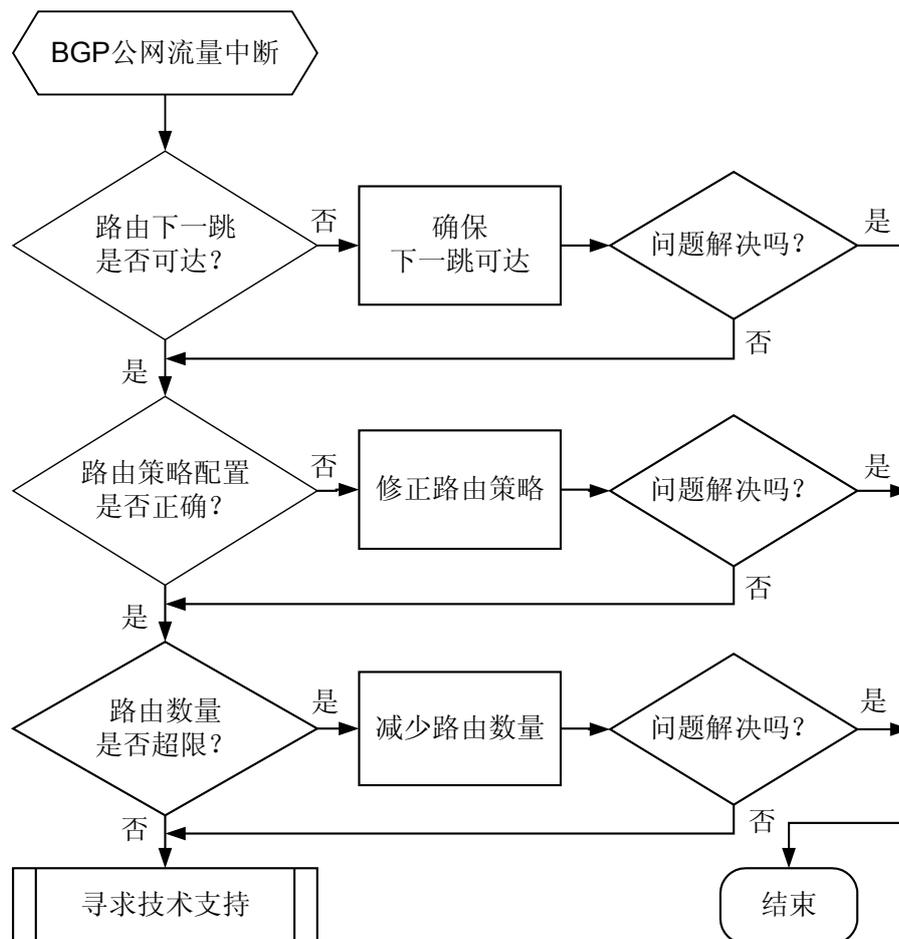
图 5-2 BGP 公网流量中断故障诊断流程图

可按照故障诊断流程[图 5-2](#) 排除故障。

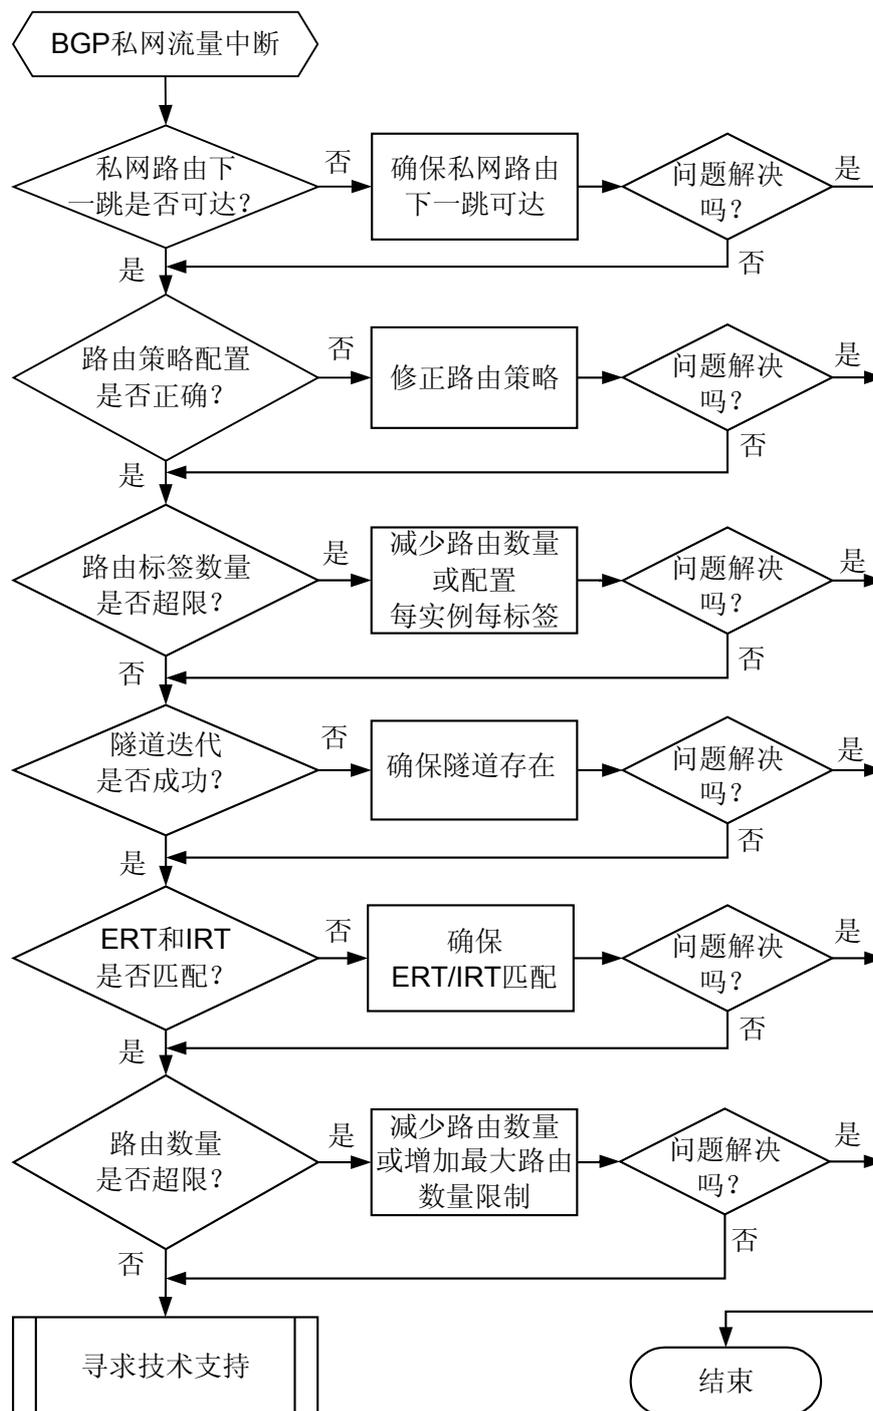
图 5-3 BGP 私网流量中断故障诊断流程图

可按照故障诊断流程图 5-3 排除故障。

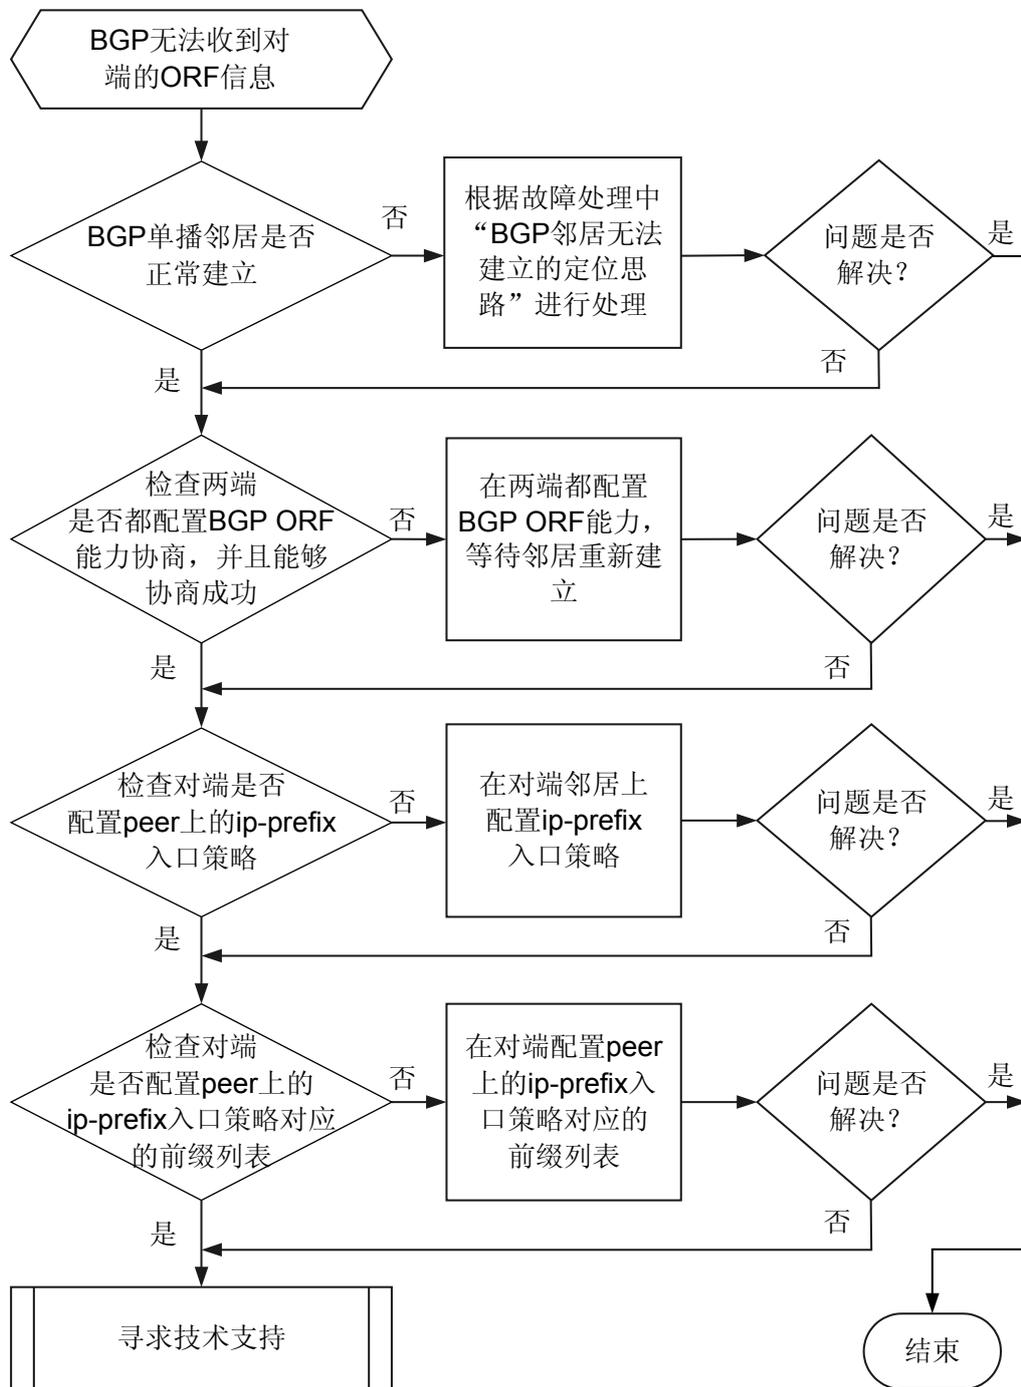
图 5-4 BGP ORF 无法收到对端 ORF 信息故障诊断流程图

- 检查对端（路由接收者）是否配置 peer 上的 ip-prefix 入口策略对应的前缀列表。  
可按照故障诊断流程图 5-4 排除故障。

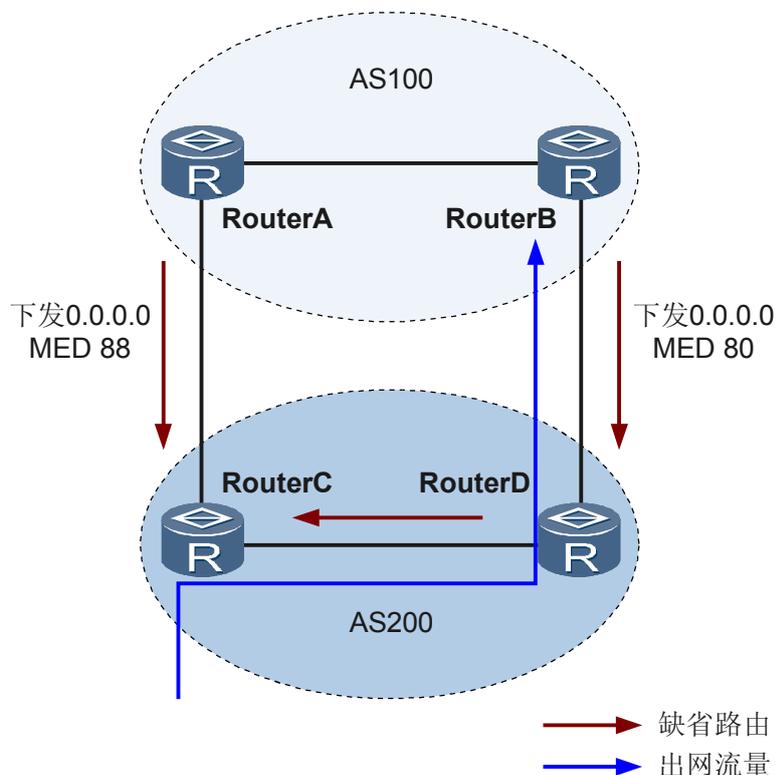
图 5-5 AS 出口设备间流量穿越组网图

在图 5-5 的网络中，RouterA 和 RouterB 为骨干网设备。AS100 和 AS200 间配置了 EBGP 对等体。AS 内的设备间配置了 IBGP 对等体。RouterA 和 RouterB 下发缺省路由后，在 RouterC 上查看 BGP 缺省路由的详细信息，发现 AS200 的出网流量全部指向了 RouterD，即 BGP 缺省路由的下一跳是 RouterD。流量穿越了 RouterC。

在 RouterC 上执行 **display bgp routing-table 0.0.0.0** 命令查看 BGP 缺省路由的详细信息，发现 RouterA 和 RouterB 设置的 MED 值不同，导致 AS200 的出网流量穿越了 RouterC。

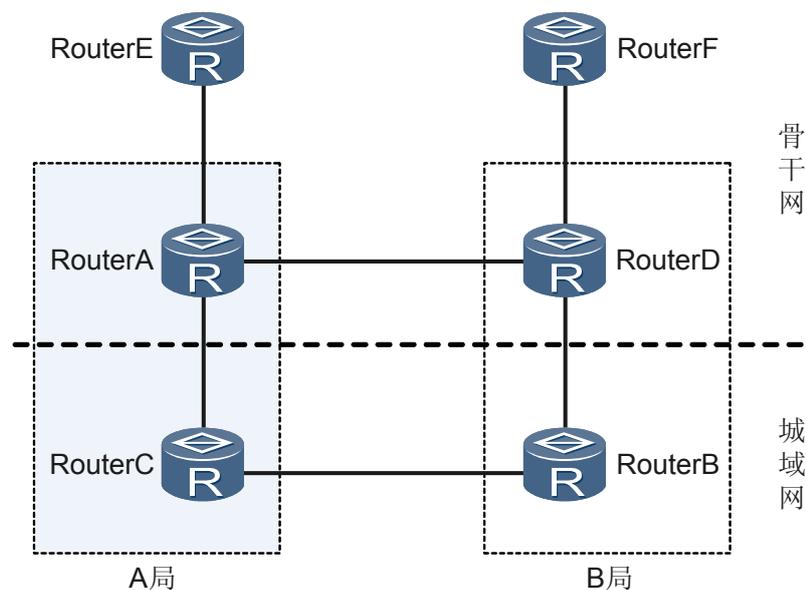
图 5-6 运营商城域网割接前组网图

某运营商的骨干网和城域网之间的连接如图 5-6 所示。

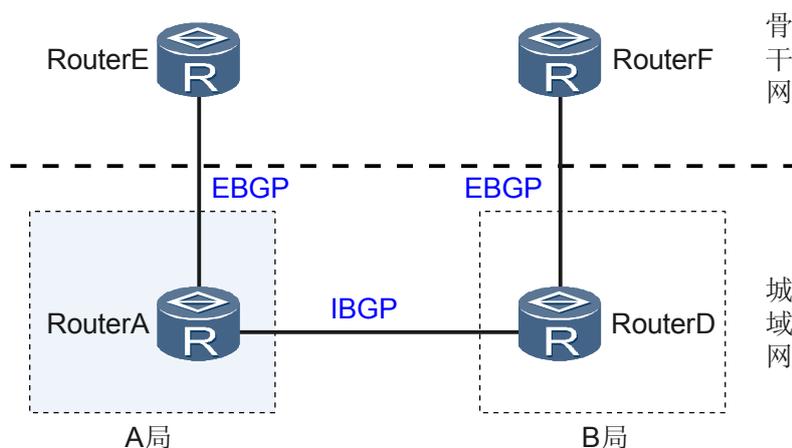
图 5-7 运营商城域网割接后目标组网图

为适应业务的发展，需对网络进行如下调整（调整后的组网如图 5-7 所示）：

- A 局的 RouterA 从骨干网出口路由器变更为城域网出口路由器，且与 RouterE 相连并建立 EBGP 邻居关系。
- B 局的 RouterD 直接与 F 连接并建立 EBGP 邻居关系。
- RouterA 与 RouterD 之间建立 IBGP 邻居关系。
- 原 RouterC 和 RouterB 下线，不再在现网中使用。

A 局割接成功后准备割接 B 局。此时先升级 RouterD 的版本，在 RouterD 重启后发现大量网吧用户和 PPPoE 用户不能访问 Internet。
