**HUAWEI NetEngine80E/40E 路由器**

**V600R003C00**

## **故障处理-IP 转发和路由**

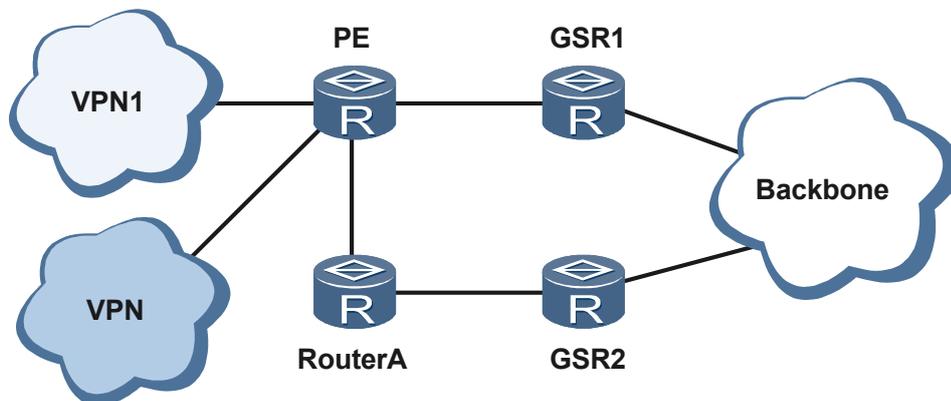
图 5-8 PE 下发路由策略组网图

在图 5-8 所示的网络中，PE 接入 VPN1，上行到 GSR1，需要将 PE 的 VPN1 路由发布到骨干网。PE 通过路由策略控制发布到 GSR1 的路由，即在 GSR1 上只需要学习到 PE 发布的 VPN1 的汇总路由，无需学习到明细路由。配置完成后发现 GSR1 不仅学习到了 VPN1 的汇总路由，还学习到了明细路由。

1. 在 PE 上执行命令 **display current-configuration** 检查路由策略相关配置，没有发现异常。
2. 根据故障现象初步判断，可能是 VPN1 下发的路由策略没有生效，造成 GSR1 学习到 PE 发布的 VPN1 的明细路由。
3. 在 PE 上执行命令 **display bgp vpnv4 vpn-instance vpn-instance-name routing-table peer peer-address { advertised-routes | received-routes [ active ] }**，查看在 PE 上接入的其它 VPN 路由。在 GSR1 上学到的路由均为这些 VPN 的汇总路由，由此可以确定是 VPN1 的路由策略发布出了问题。
4. 经过进一步检查 PE 的配置文件，发现 PE 在 VPN1 实例下发布路由时引用的路由策略有冗余，即下发了同名的三条路由策略，其中第一条路由策略引用的 ip-prefix NGN-A 被定义了，引用有效，其它两条路由策略分别引用的 ip-prefix NGN-A1 和 ip-prefix NGN-A2 未被定义，引用无效。即：

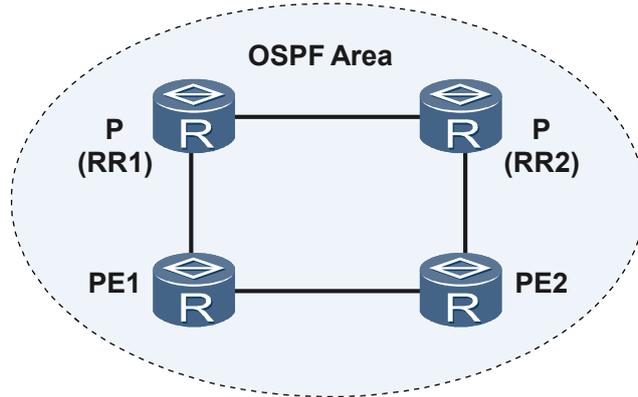
图 5-9 IGP 路由路径错误导致 PE 无法生成公网 LSP 组网图

在图 5-9 所示的网络中，PE1 可以收到 RR1 反射的 VPNv4 路由，但是路由无法写入 VPN 实例路由表。即在 PE1 的 BGP VPNv4 路由表中可以查看到相关路由信息，但不能在 IPv4 VPN 实例路由表中查看到。

1. 在 PE1 上执行命令 **display bgp vpnv4 all routing-table** 查看 BGP 路由表，看到 BGP 路由表可以学到对端 PE 的路由，说明 BGP 邻居关系正常，通过路由表进一步确认私网标签分发正常。
2. 在 PE1 上执行命令 **display ip routing-table vpn-instance vpn-instance-name ip-address verbose** 查看私网路由的详细信息，发现 Interface 字段为 NULL0，说明私网路由没有正确的公网迭代出口，即私网路由无效，所以不会被写入 VPN 实例的路由表。

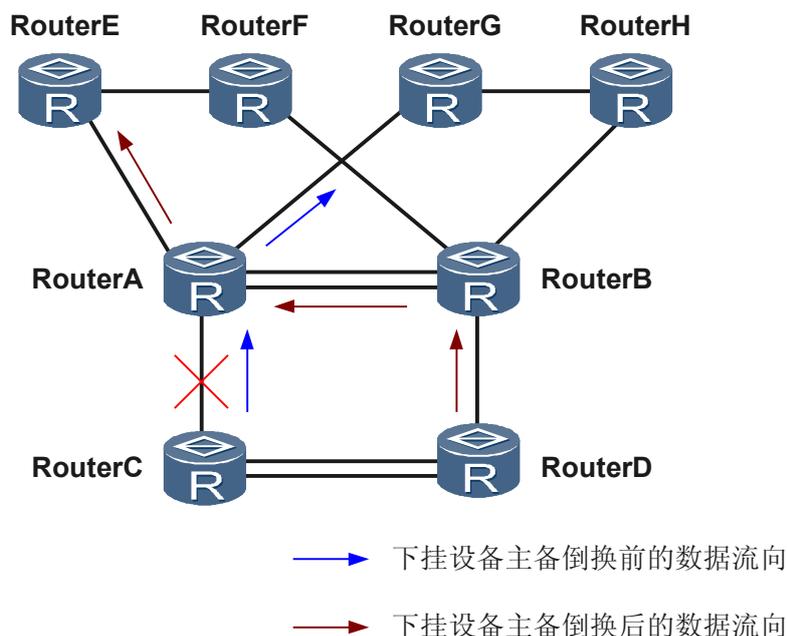
图 5-10 上行流量的链路下一跳改变组网图

在图 5-10 所示的网络中，RouterA 和 RouterB 配置了 VRRP，两者之间用心跳线连接，其余均为其他厂商设备。下挂的流量均衡设备 RouterC 和 RouterD 互为冗余备份。RouterA 与 RouterC 相连的接口上配置了路由策略，使上行流量从指定接口转发，下一跳为 RouterG。

下挂的主设备 RouterC 发生故障后 CPU 达到 100%。由于配置了冗余备份，自动主备切换，流量切换到 RouterD 上，发现 RouterA 上行流量的下一跳为 RouterE，没有按已配置的路由策略指定的下一跳转发。

其他厂商设备主备倒换之后，上行流量路径为：RouterD->RouterB（Backup）->心跳线->RouterA（Master），因为 RouterA 和 RouterB 之间的心跳线接口上没有配置路由重定向，所以上行流量的链路下一跳就不是路由策略指定的 RouterG，而是 RouterE 了，之前配置的路由策略失效。

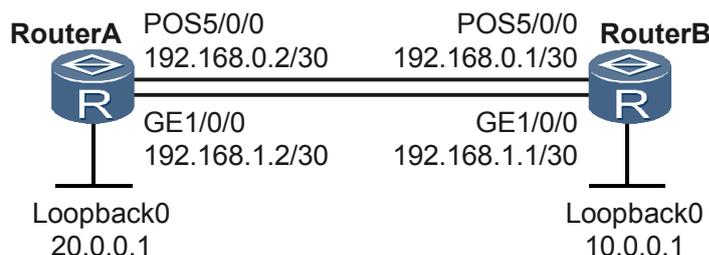
图 5-11 路由迭代导致 BGP 邻居 Down 组网图

RouterA 通过 POS 接口和 GE 接口双上行到其他厂商设备 RouterB。两端设备通过 Loopback 接口建立 BGP 邻居关系。RouterA 的 POS 接口 Down 掉后，RouterA 和 RouterB 的 BGP 邻居 Down，一直处于 OpenSent 状态。但是从 RouterA 上可以 ping 通对端 RouterB 的 Loopback 地址。

1. 发现 RouterA 的 POS5/0/0 接口 Down 掉后，在 RouterA 上执行命令 **display ip routing-table ip-address** 查看到公网的等价路由，NextHop 为 10.0.0.1 的路由有两条，出接口分别为 GE1/0/0 和 NULL0。而 POS5/0/0 原来没有 Down 时，可以查看到公网的等价路由，NextHop 为 10.0.0.1 的路由出接口分别为 GE1/0/0 和 POS5/0/0。在 RouterA 上执行命令 **display bgp peer**，地址为 10.0.0.1 的 BGP 邻居状态为 OpenSent。

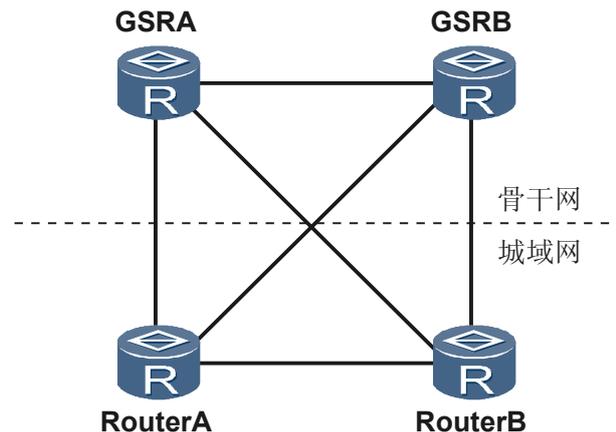
图 5-12 BGP 邻居频繁闪断

城域网两台出口设备与骨干网两台 GSR 成口字型组网，每台城域网出口设备与连接的骨干设备之间通过 Loopback 地址建立 EBGP 邻居关系。GSR 为其他厂商设备。

城域网与骨干设备之间的 EBGP 邻居同时中断后，且频繁 Up/Down，之后故障自动恢复。

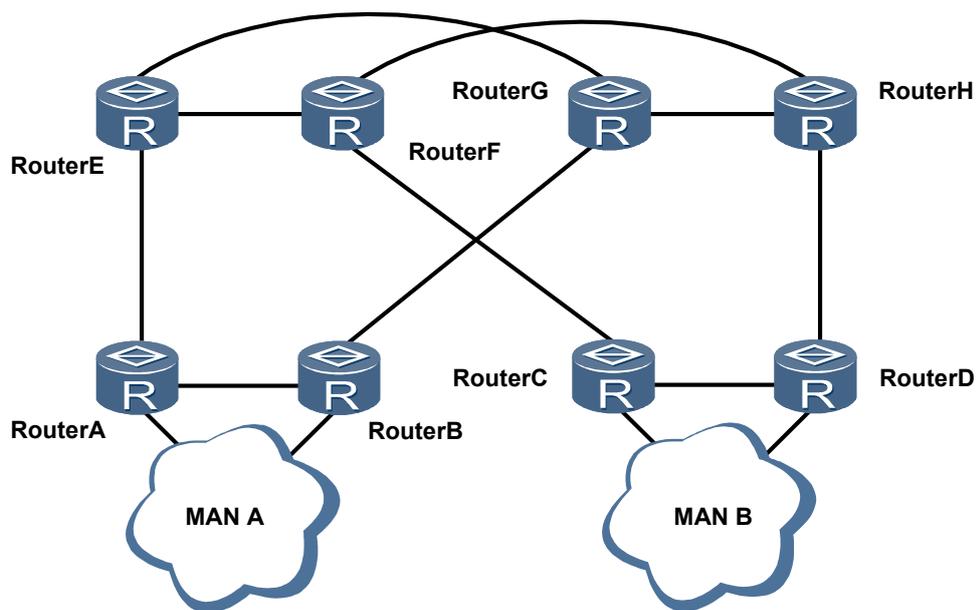
图 5-14 割接前组网图

在图 5-14 所示的网络中，RouterA、RouterB、RouterC 和 RouterD 为 4 台城域网出口设备，RouterE、RouterF、RouterG 和 RouterH 为 4 台省骨干网设备。4 台城域网出口设备与 4 台省骨干网设备按照图 5-14 所示通过运行 EBGP 协议互连。

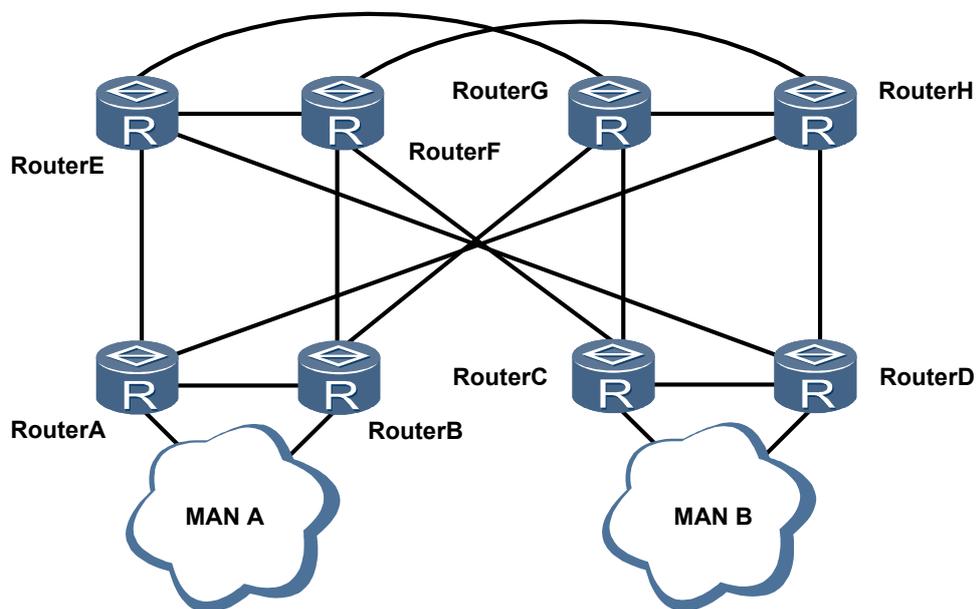
图 5-15 割接后组网图

因业务需要，对网络进行调整。如图 5-14 所示，4 台城域网出口设备与 4 台省骨干网设备通过运行 EBGP 协议交叉互连。此时，发现流量不均衡，每台城域网出口设备的双出口流量不均衡，大部分流量只通过其中一条链路传输。

此时，每台城域网出口设备上产生两条等值路由，但是由于没有打开 BGP 负载分担功能，所以大部分流量会通过其中一条链路传输，造成流量不平衡。通过使能 4 台城域网出口设备的负载分担功能，可以解决该问题。

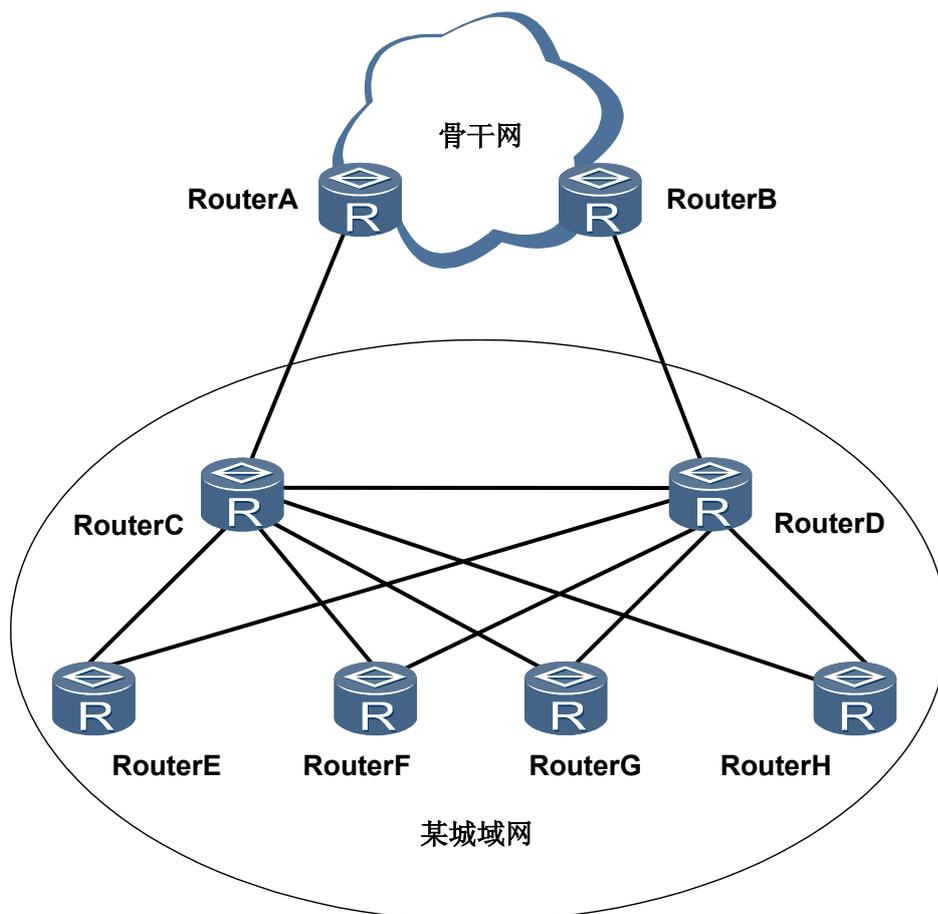
图 5-16 EBGP 邻居发布的聚合路由频繁震荡组网图

在图 5-16 所示的网络中，某城域网 RouterC、RouterD 为某城域网出口设备，通过运行 EBGP 协议与骨干网设备 RouterA、RouterB 互连。骨干网设备对城域网出口设备配置了 EBGP 路由抑制。在城域网中，RouterC、RouterD 与下挂的设备运行 IS-IS 协议互连，并且建立 IBGP 邻居。由于城域网出口设备的互连链路上存在部分穿越流量，为避免链路故障导致穿越流量环路，RouterC 与 RouterD 通过接口地址建立 IBGP 邻居关系，并且使用 **network** 方式和静态路由黑洞向骨干网设备发布城域网内部路由。

此时，由于单板或链路故障，RouterC 与 RouterD 的 IBGP 邻居关系频繁 Up 或 Down，整个城域网业务中断。

导致路由振荡的条件有：

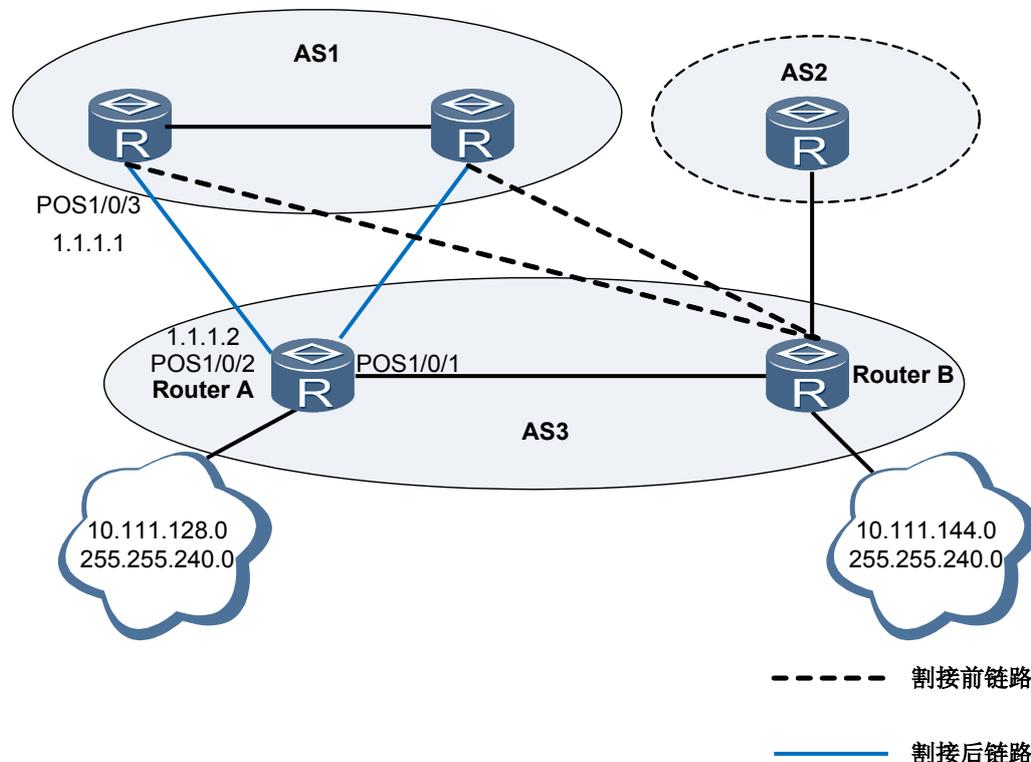
图 5-17 负载分担典型组网图

AS1、AS2 和 AS3 分属三个不同的运营商。AS1 通过两条链路与 RouterB 相连，两条链路上的流量比较均衡，大约为 2: 1。将两条链路割接至 RouterA 后，从 AS1 流向 AS3 的流量中，接口 POS1/0/2 的流量达到 120M，而 POS1/0/1 上的流量却只有 1 ~ 3M，严重不均衡。

由于 AS1 为其他运营商的设备，判断其设备判断未对通过 AS3 学到的来自 AS2 的路由进行负载分担。从而 AS1 中的路由器只根据最优路径进行转发，造成此故障现象。此时可以通过修改 RouterA 的 MED 值从而影响对端的选路。

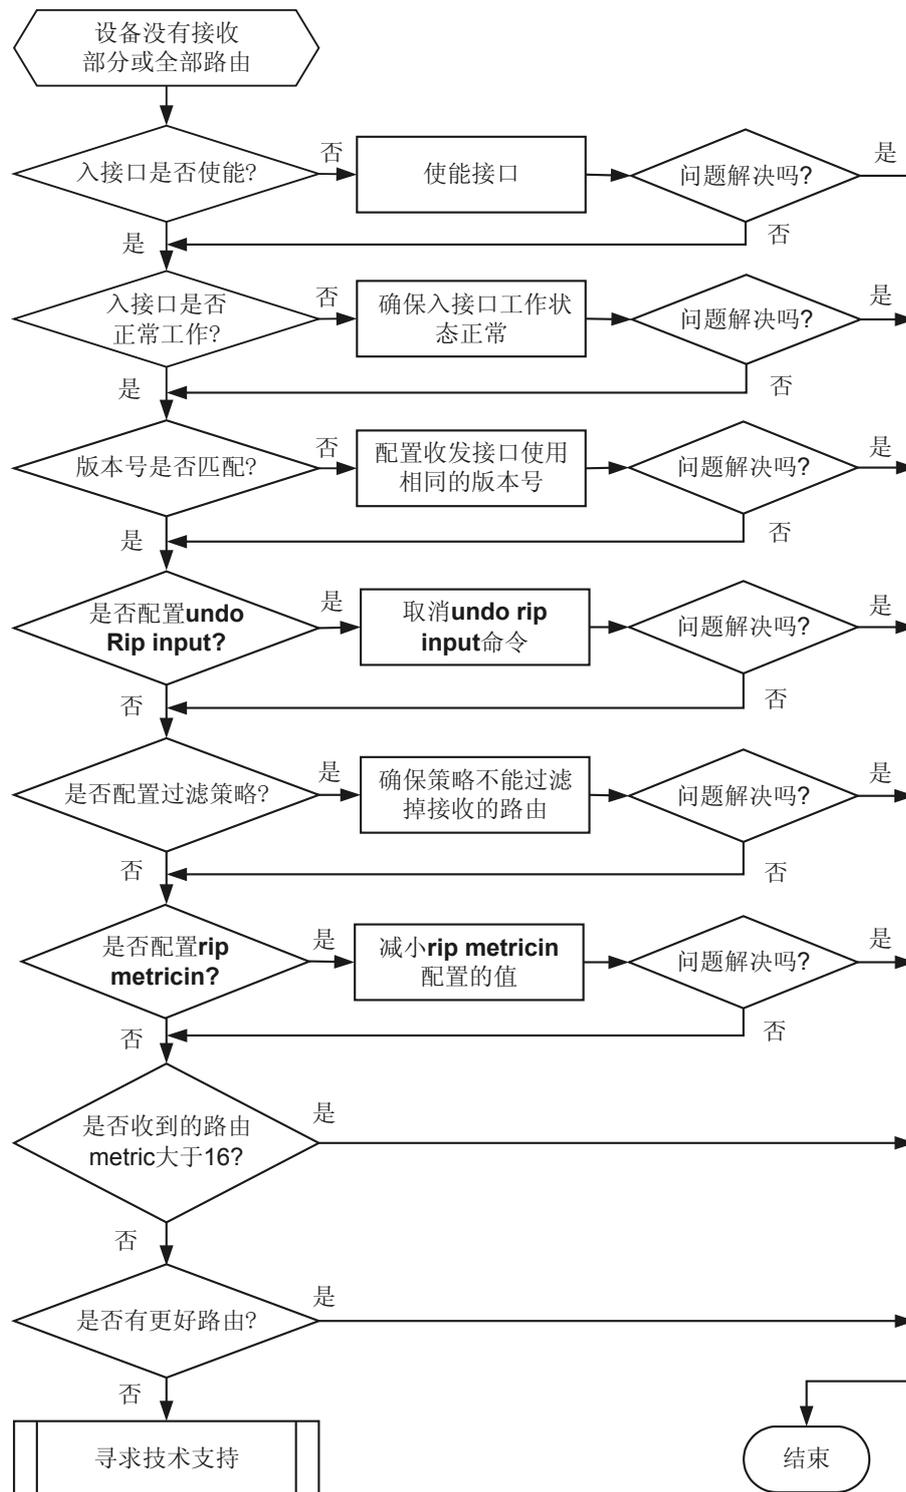
图 6-1 RIP 路由接收故障诊断流程图

在配置各路由器后，发现部分或全部路由没有接收，或 `display ip routing-table` 显示信息中没有 RIP 学到的路由。请使用下面的故障诊断流程，如 [图 6-1](#) 所示。

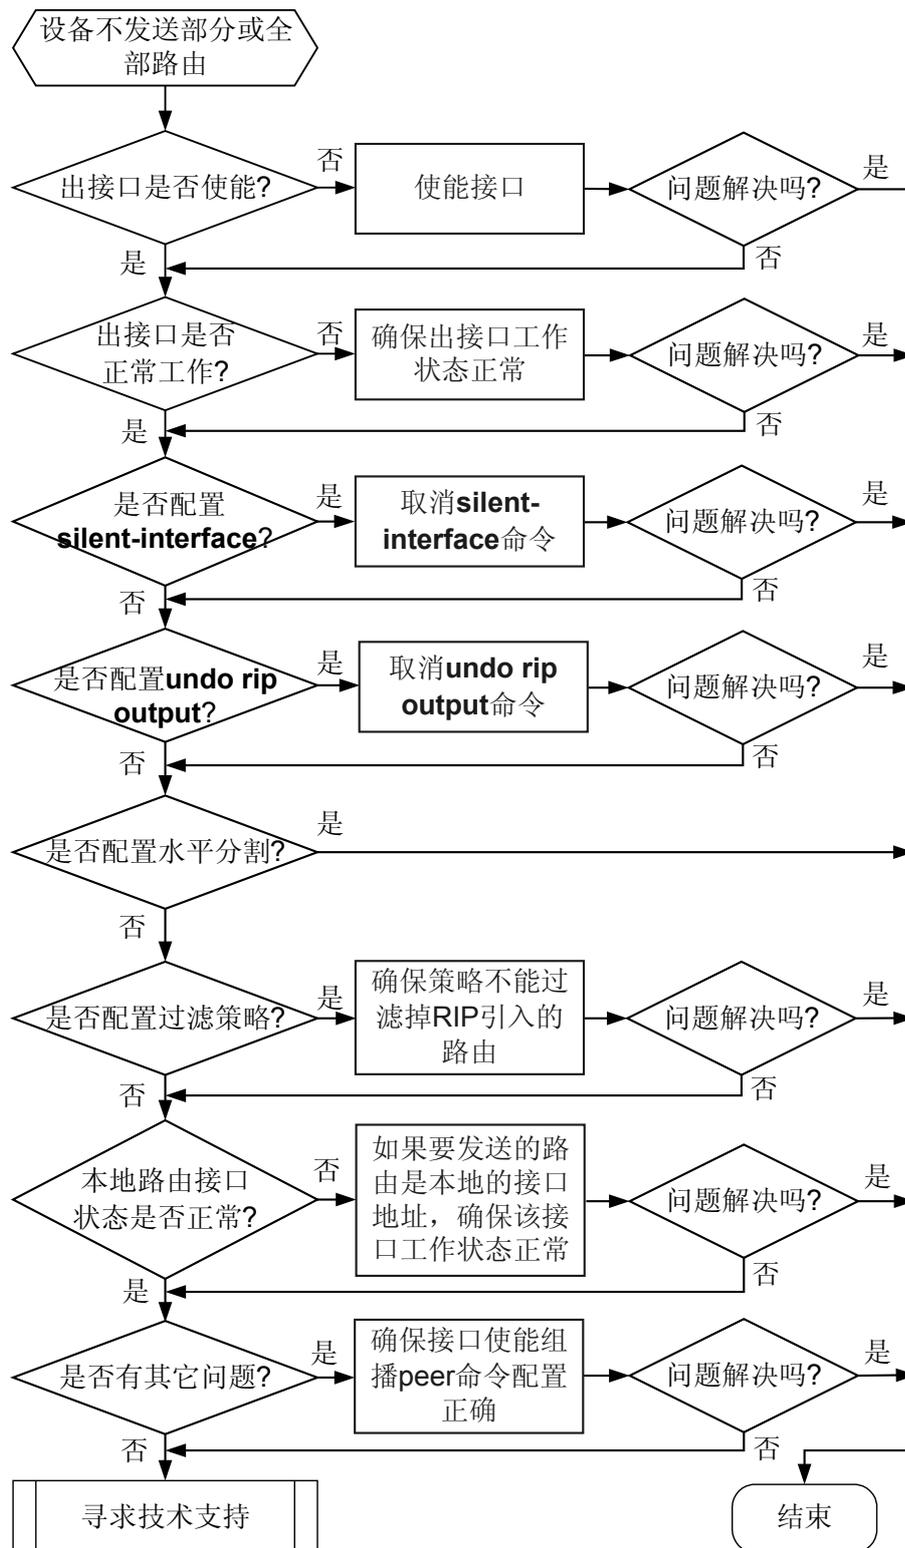
图 6-2 RIP 路由发送故障诊断流程图

在配置各路由器后发现路由器不发送部分或全部路由。请使用下面的故障诊断流程，如图 6-2 所示。
