HUAWEI NetEngine80E/40E 路由器

V600R003C00

故障处理-MPLS

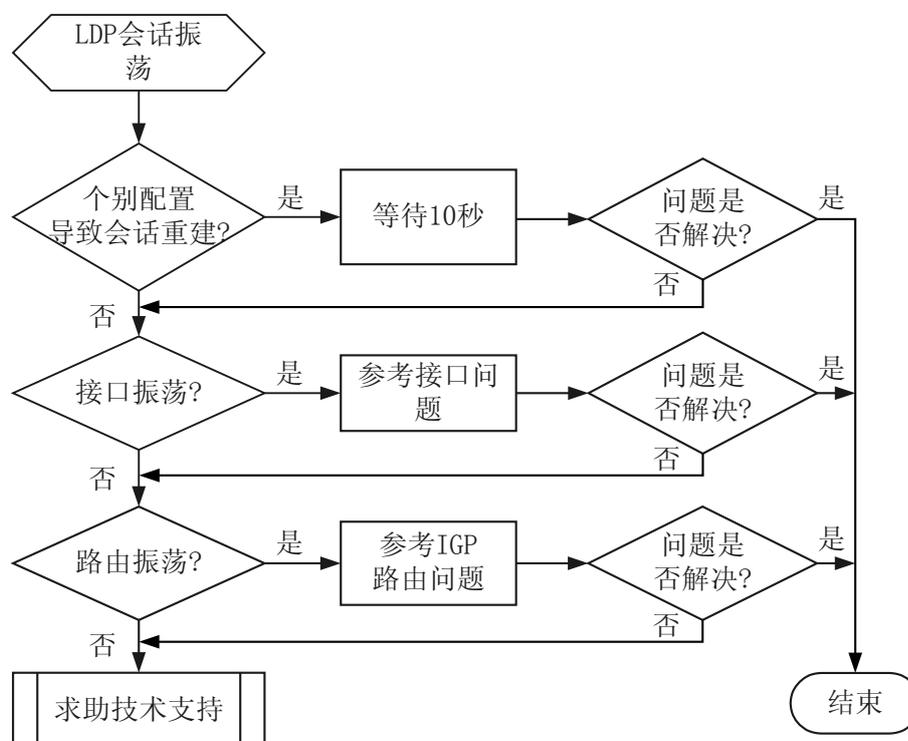
图 1-1 LDP 会话振荡故障诊断流程图

详细处理流程如 [图 1-1](#) 所示。

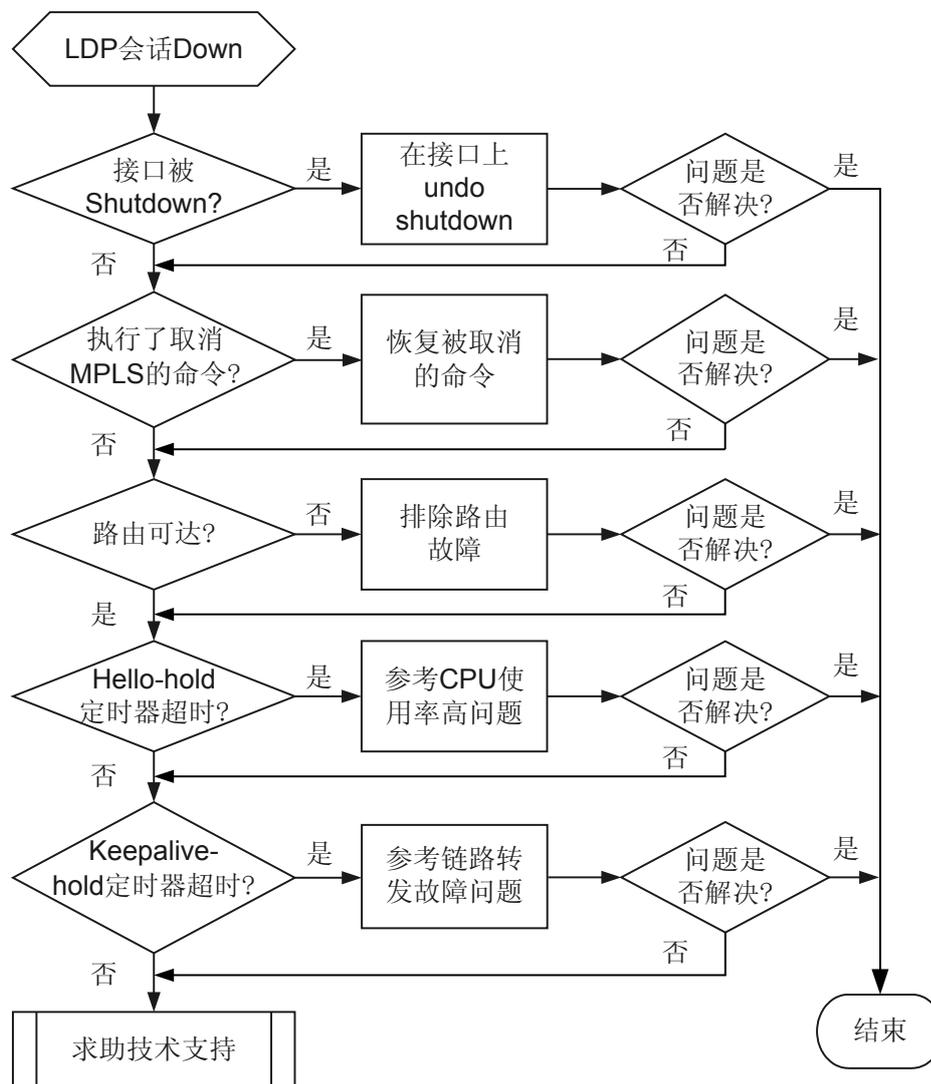
图 1-2 LDP 会话 Down 故障诊断流程图

详细处理流程如 [图 1-2](#) 所示。

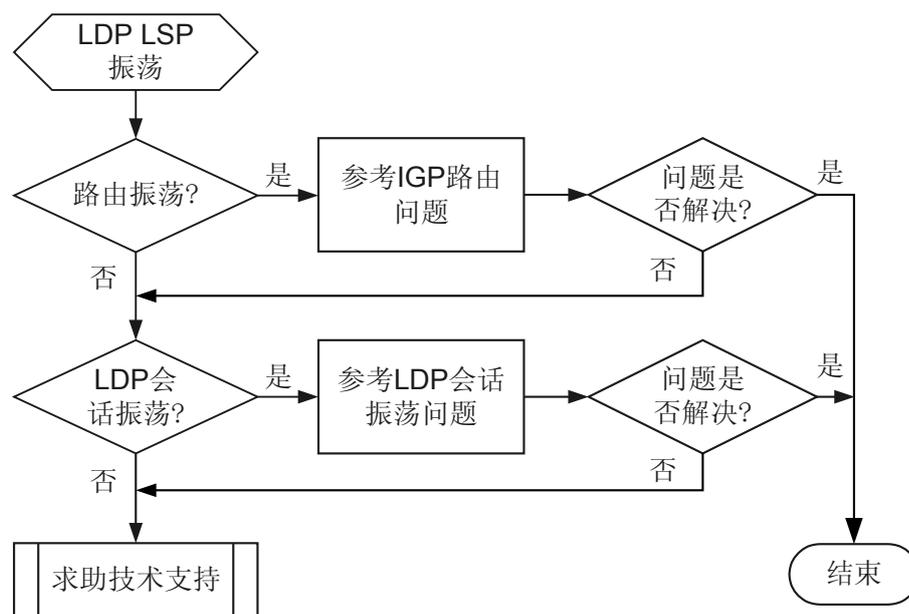
图 1-3 LDP LSP 振荡故障诊断流程图

详细处理流程如[图 1-3](#)所示。

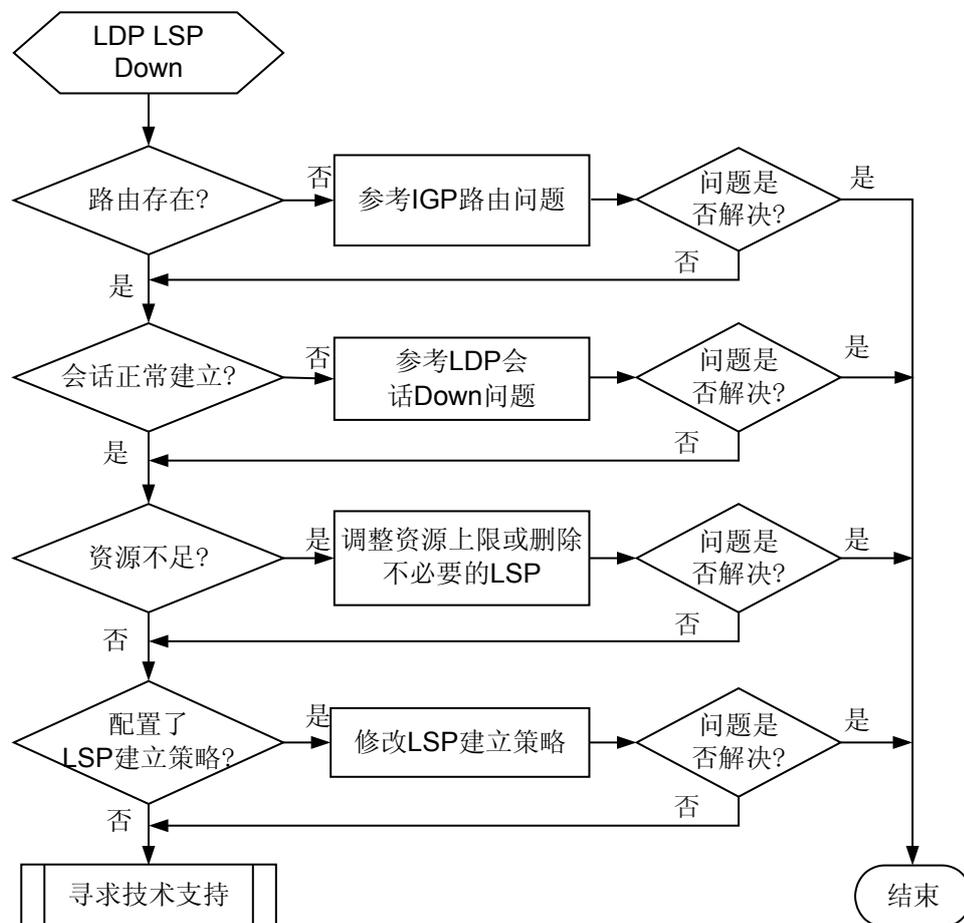
图 1-4 LDP LSP Down 故障诊断流程图

详细处理流程如图 1-4 所示。

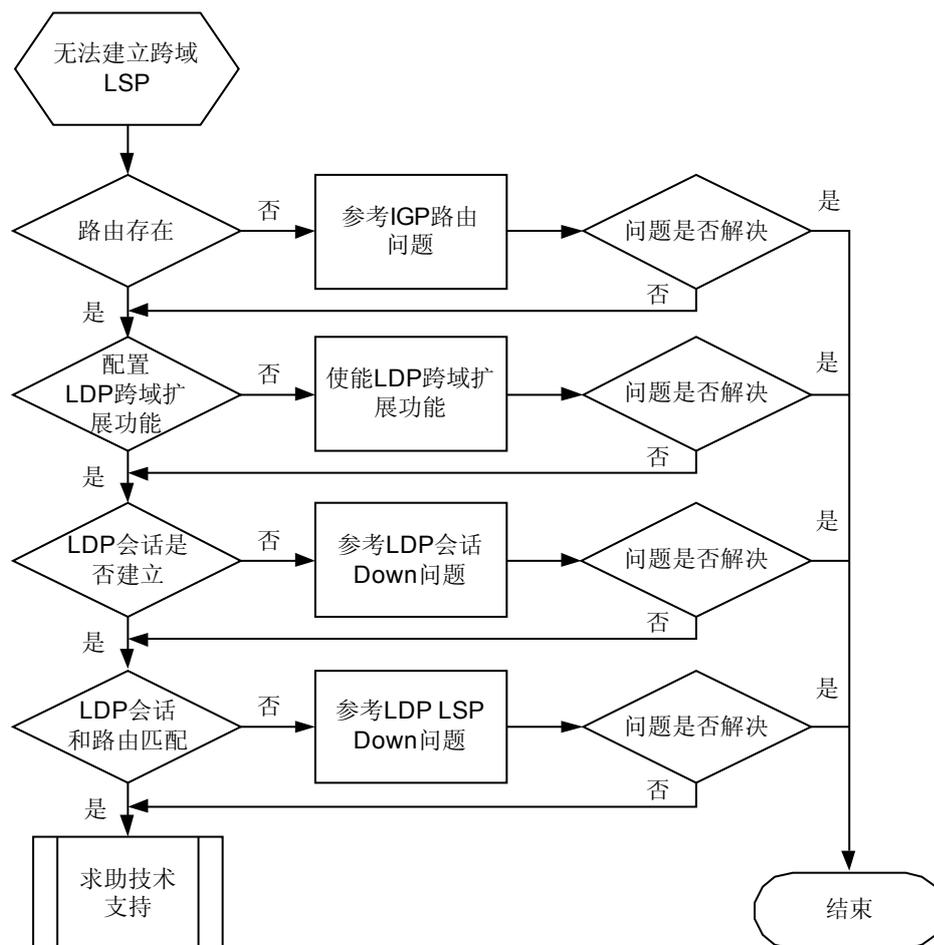
图 1-5 无法建立跨域 LSP 的故障诊断流程图

详细处理流程如图 1-5 所示。

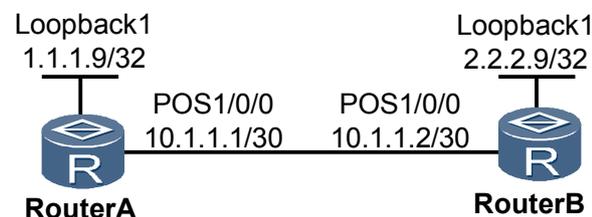
图 1-6 建立静态 LSP 组网图

RouterA 和 RouterB 之间存在一条 PPP 链路，配置静态 LSP 时发现 Ingress 端的 LSP 状态为 DOWN。

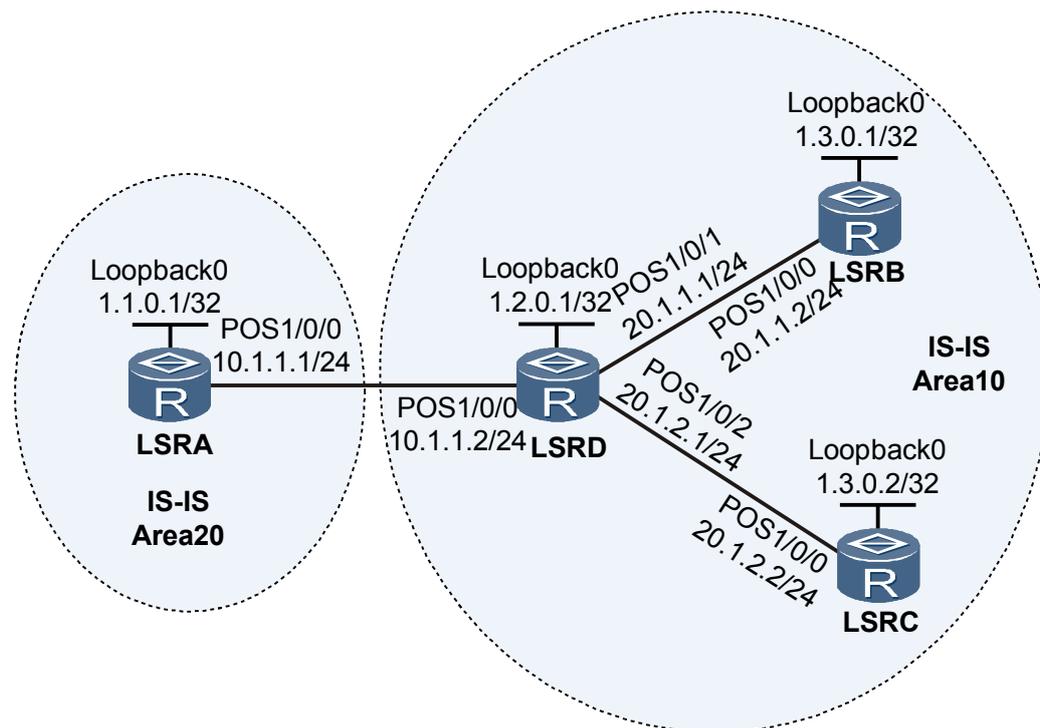
如图 1-7 所示，LSRB、LSRC、LSRD 同属于 Area 10 IGP 区域，LSRA 属于 Area 20 IGP 区域。边缘设备 LSRD 将 LSRB 和 LSRC 上的路由聚合后发布到 Area 20 区域，并且在 LSRA 上使能 LDP 跨域扩展功能。

图 1-7 无法建立跨域 LSP 故障诊断图

- 在 LSRA 上执行命令 **display mpls ldp**，发现显示信息的 **Longest-match** 字段，显示为 **Off**，表示没有使能 LDP 跨域扩展功能。这就是故障产生的原因。

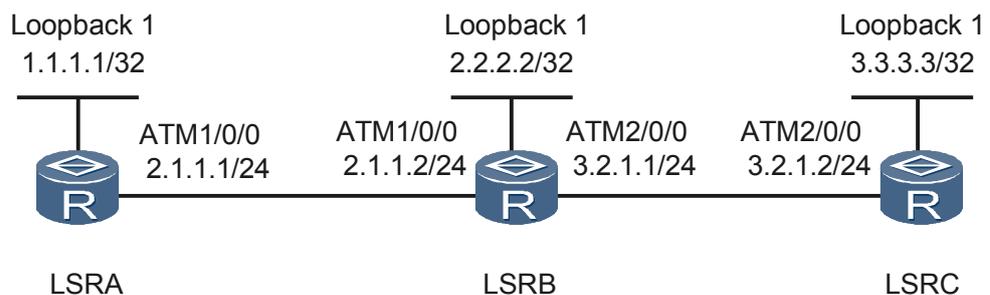
在图 1-8 的网络中配置 MPLS LDP。LSRA 和 LSRC 之间通过 MPLS LDP 协议建立 MPLS LSP。配置完成后，发现设备之间无法建立 MPLS LDP 邻居关系。

图 1-8 ATM 接口没有启用广播功能导致 MPLS LDP 邻居无法建立组网图

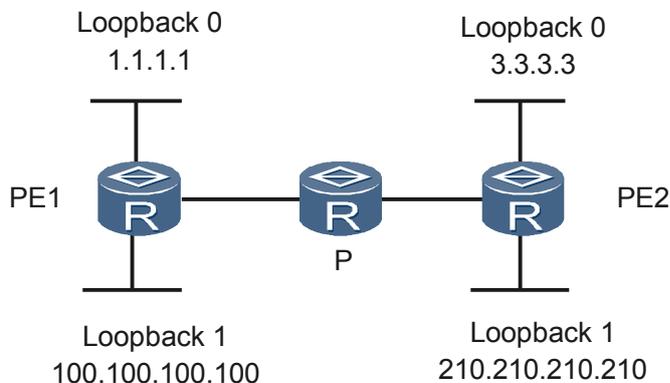
在图 1-9 的网络中配置 MPLS。配置完成后，PE1 和 PE2 之间的 LDP Session 无法正常建立。

图 1-9 PE 之间不能建立 LDP Session 组网图

1. 在 PE1 和 PE2 设备上执行命令 **debugging mpls ldp session**，发现两台设备可以正常交互 Hello 报文，但是 LDP 的状态始终在 Non-existent 与 Initialized 之间切换。通过下面的诊断信息也可以看出，两台设备建立 LDP Session 的 LSR ID 为 Loopback1 的地址。

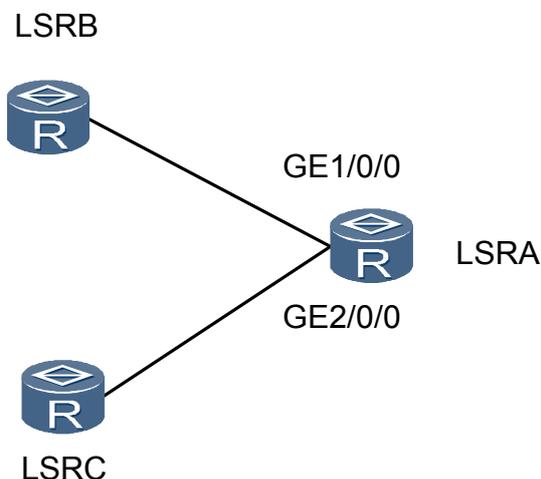
图 1-11 LDP 协议中断组网图

在图 1-11 的网络中，设备两个上行口（GE1/0/0、GE2/0/0）LDP 会话震荡，对设备进行 Telnet 后反应很慢。

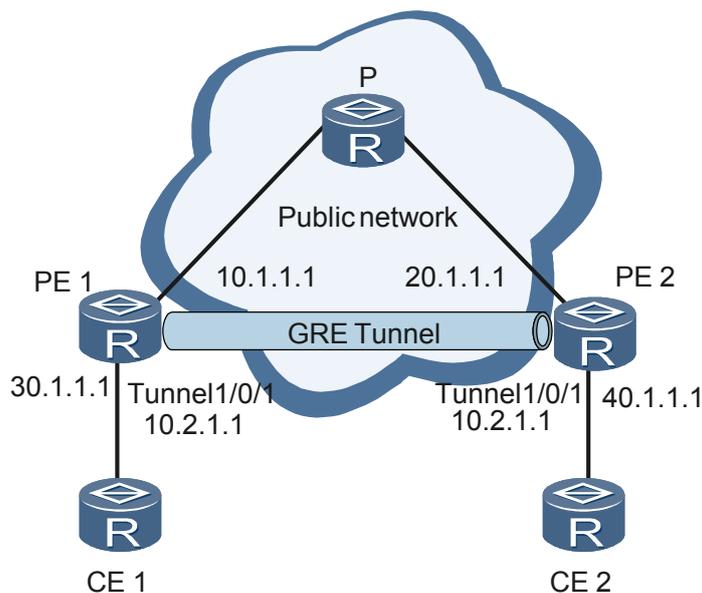
在图 1-12 的网络中，PE1、PE2 通过默认路由连接至公网。配置 GRE 隧道，源地址为自身公网接口，目的地址为对端公网接口，Tunnel 接口使用私网地址。在隧道接口两端启用 OSPF 路由协议，并引入直连路由。

配置完成后，GRE 隧道两端路由时通时不通。

图 1-12 GRE 隧道路由震荡组网图

1. GRE 隧道两端时通时不通，判断可能存在路由环路。
2. 登录 PE1 或者 PE2，使用命令 **display ospf routing** 查看 OSPF 路由表，发现学习到一条到达对端设备公网接口的外部路由。显然这条路由是由于对端设备在 OSPF 中引入直连路由才学习到的。
3. 路由器认为通过直连路由（即 GRE 隧道）可到达对方公网接口，此路由优于缺省路由。但实际上，GRE 隧道是承载在公网路由上的，公网路由是通过缺省路由出去的。这样就形成路由迭代，造成隧道不通了。
4. 隧道不通以后，OSPF 邻居经过一段时间失效，导致通过 OSPF 学习来的公网路由丢失，路由器又能通过缺省路由访问对端设备的公网接口了，隧道两端又通了。这样，隧道两端 OSPF 邻居又建立起来。如此循环，就造成了时通时不通的现象。

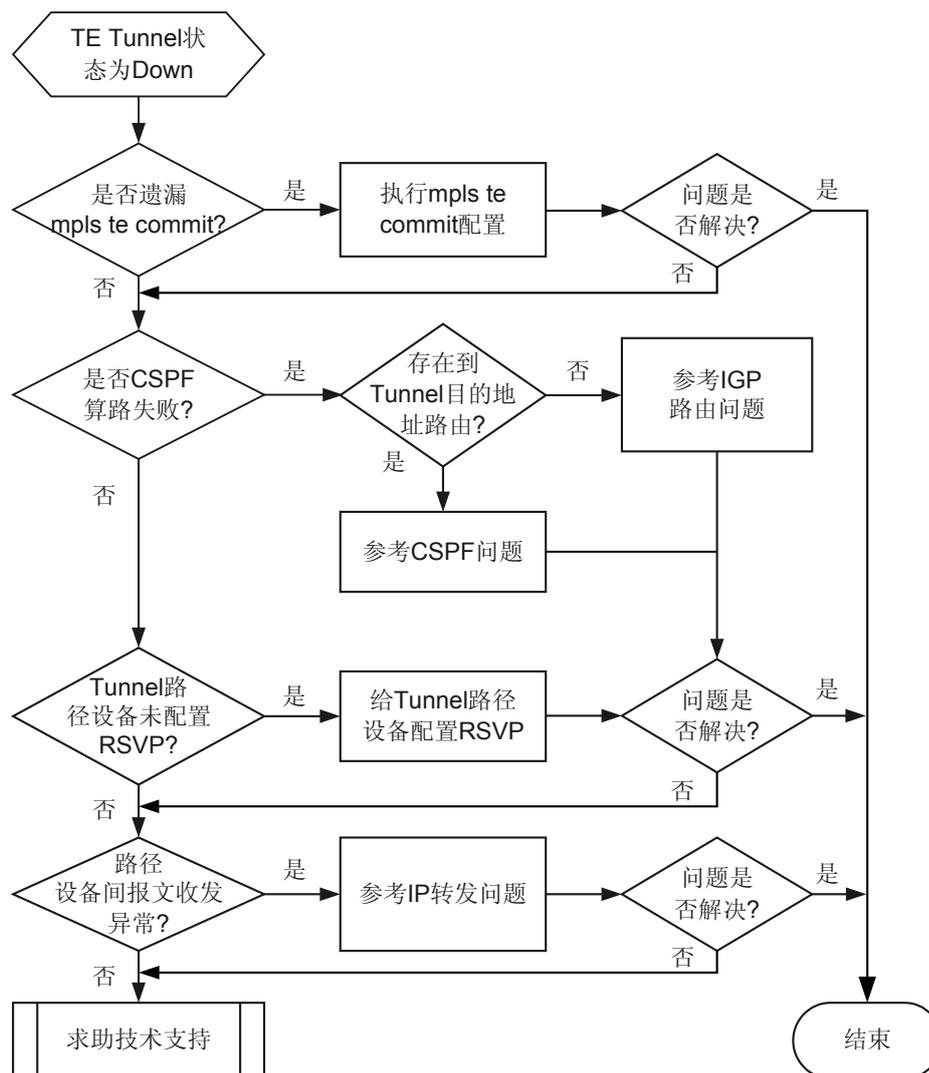
图 2-1 TE Tunnel 状态为 Down 故障诊断流程图

- 检查是否 Tunnel 遗漏提交 `mpls te commit` 配置。
- 检查是否 CSPF 算路失败。
- 检查是否 Tunnel 路径上的设备配置错误，未配置 RSVP。
- 检查是否 Tunnel 路径上设备之间报文收发失败。

详细处理流程如[图 2-1](#) 所示。

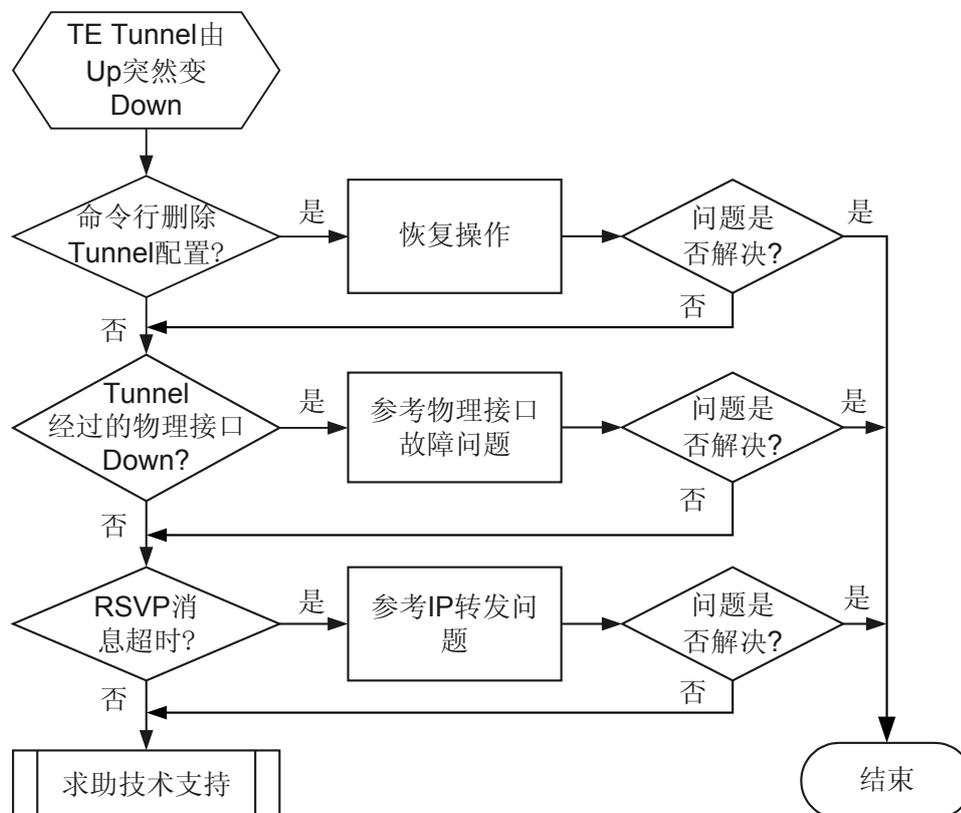
图 2-2 TE Tunnel 由 Up 突然变 Down 故障诊断流程图

详细处理流程如 [图 2-2](#) 所示。

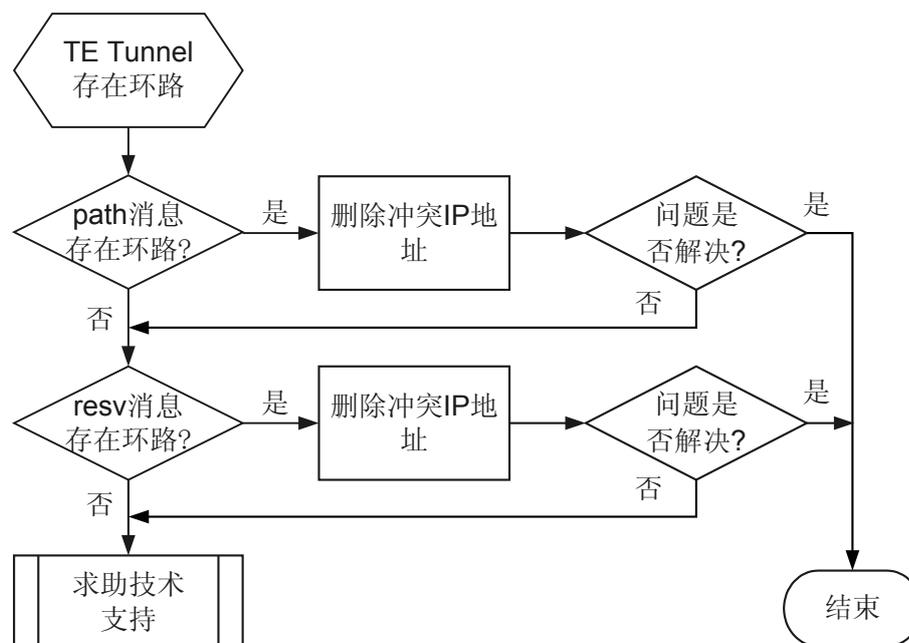
图 2-3 TE Tunnel 存在环路故障诊断流程图

详细处理流程如图 2-3 所示。

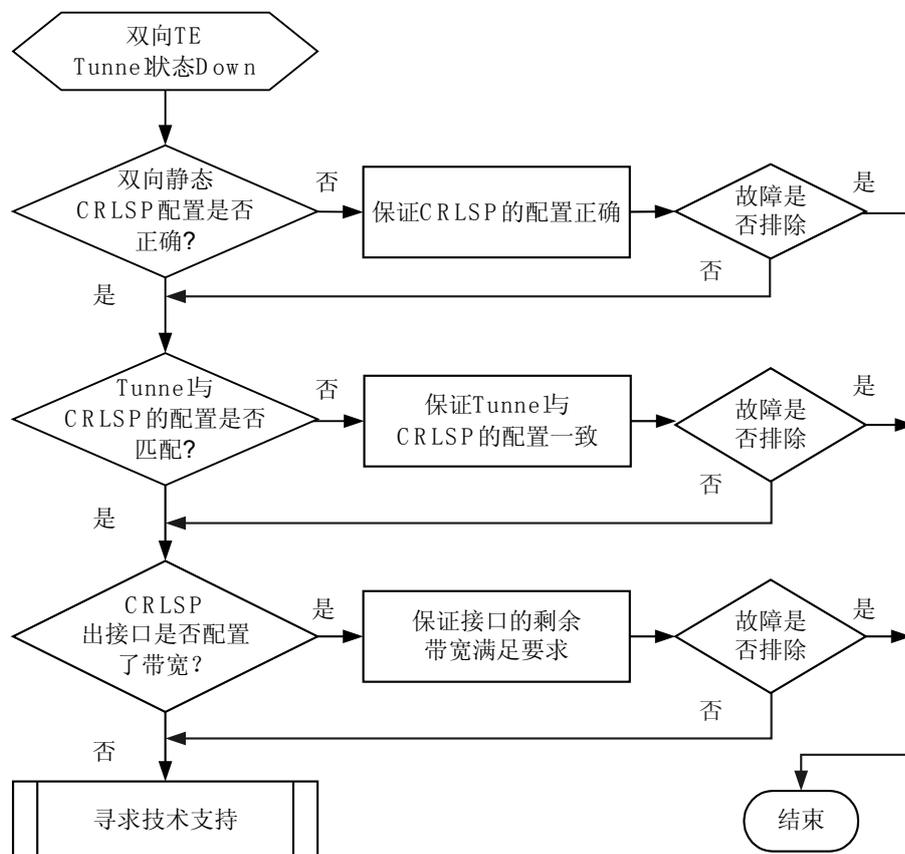
图 2-4 双向 TE Tunnel 状态为 Down 的故障诊断流程图

可按照图 2-4 排除此类故障。

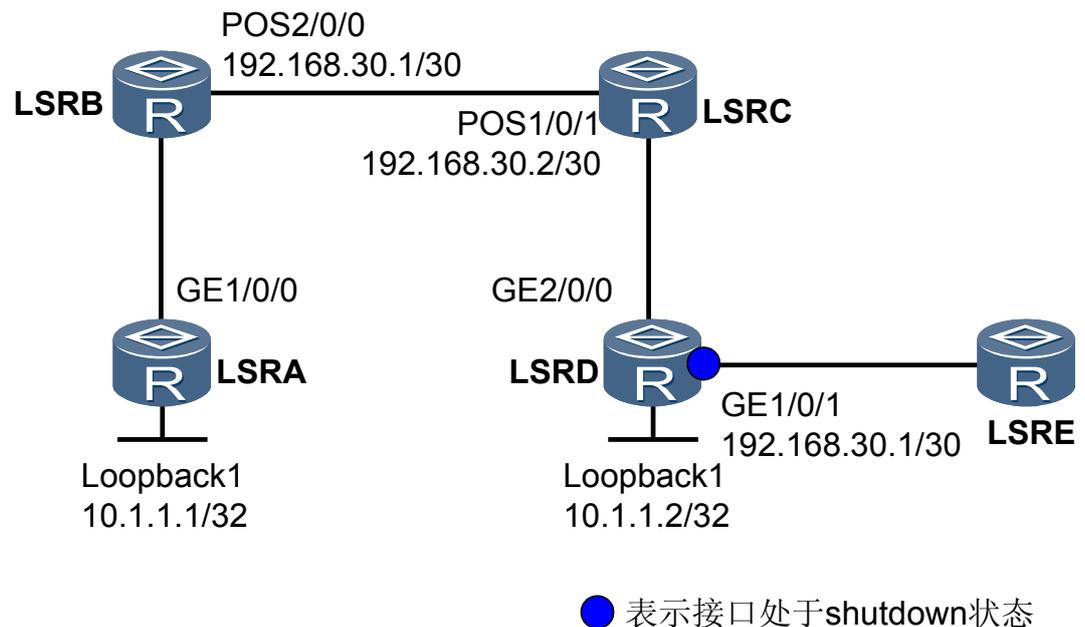
在**图 2-5**的网络中配置 RSVP-TE 业务，在 LSRA 和 LSRD 之间通过环回地址建立往返 RSVP-TE 隧道。配置完成后，发现 LSRD->LSRA 的隧道可以建立，LSRA->LSRD 的隧道建立失败。

图 2-5 shutdown 接口的 IP 地址未删除导致 RSVP-TE 环路故障诊断图

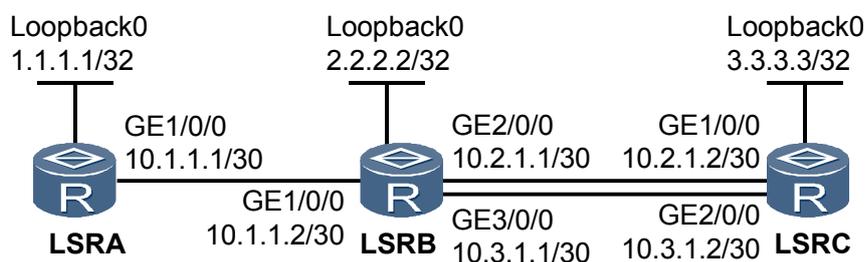
如图 2-7，在 LSRA 上配置一条到 LSRC 的 RSVP-TE 隧道。完成配置后，发现该隧道接口状态始终无法变为 Up。

图 2-7 MPLS TE 组网图

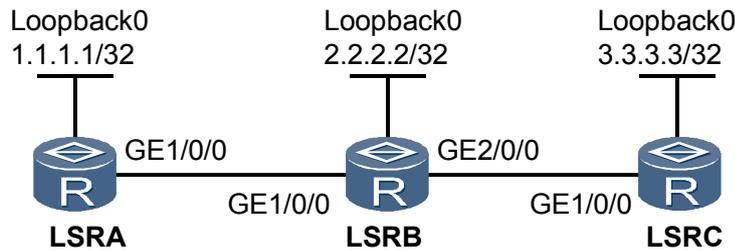
如图 2-8, 在 LSRA 上配置一条到 LSRC 的 RSVP-TE 隧道, 并配置 IGP shortcut。隧道变为 Up 状态后, 每隔几分钟震荡一次。

图 2-8 MPLS TE 组网图

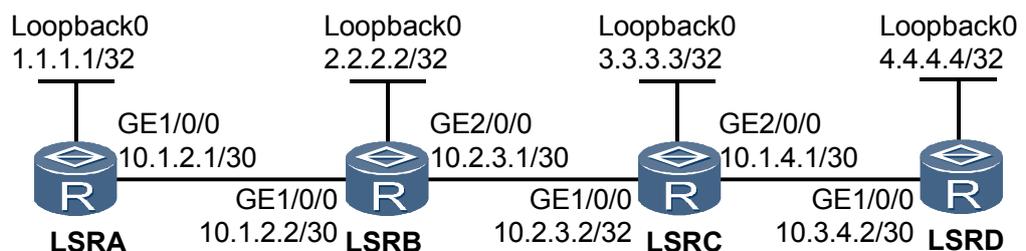
如图 2-9，在 LSRA 和 LSRB 在 Area0 区域，LSRC 和 LSRD 在 Area1 区域，建立从 LSRA 到 LSRD 的 RSVP-TE 隧道，途经 LSRB 和了 LSRC。完成配置后，发现隧道建立失败。

图 2-9 跨 OSPF Area 域的 TE 隧道组网图

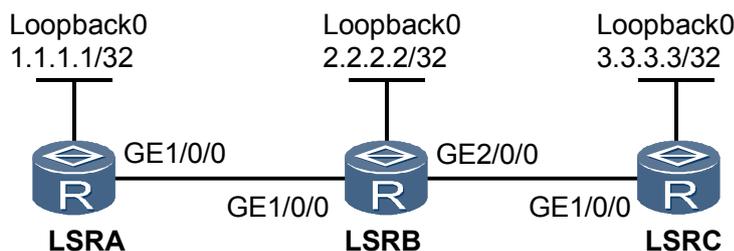
如图 2-10，从 LSRA 建立多条到 LSRC 的 RSVP-TE 隧道。LSRA 主备倒换后，所有经过 LSRA 的 RSVP-TE 隧道全部变为 Down。

图 2-10 MPLS TE 组网图

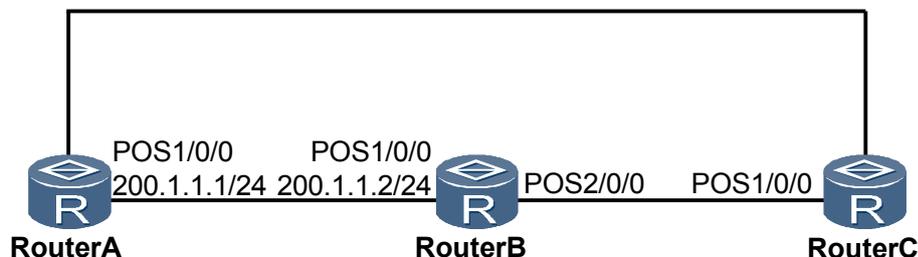
如图 2-11，配置 MPLS VPN 业务。

图 2-11 MPLS VPN 组网图二

从 RouterA 建立到目的地 RouterC 的 Tunnel，配置完成后，Tunnel 无法进入 UP 状态。

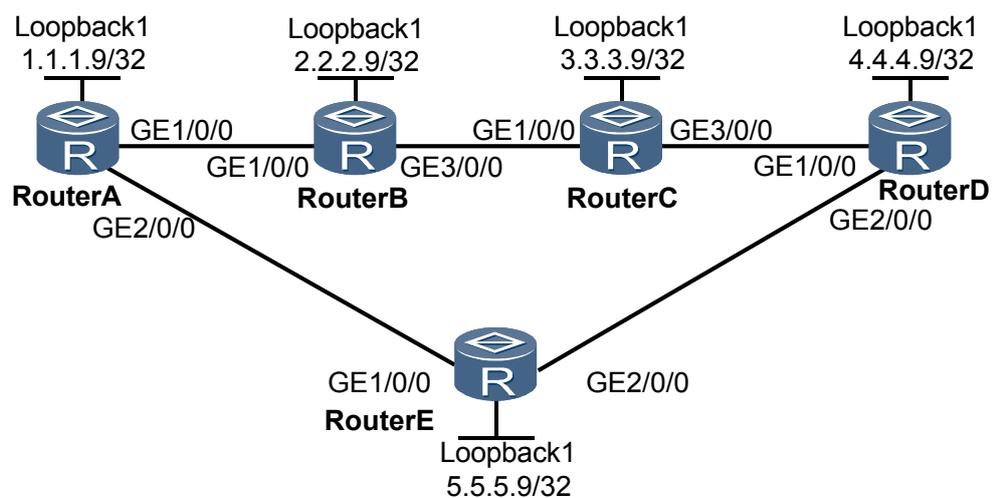
如图 2-12，配置 MPLS TE 业务。从 RouterA 建立一条到目的地 RouterD 的 MPLS TE 隧道 Tunnel1/0/0。配置完成后，在 RouterA 的 Tunnel1/0/0 接口下执行命令 `mpls te commit`，隧道无法建立。

图 2-12 MPLS TE 典型组网图

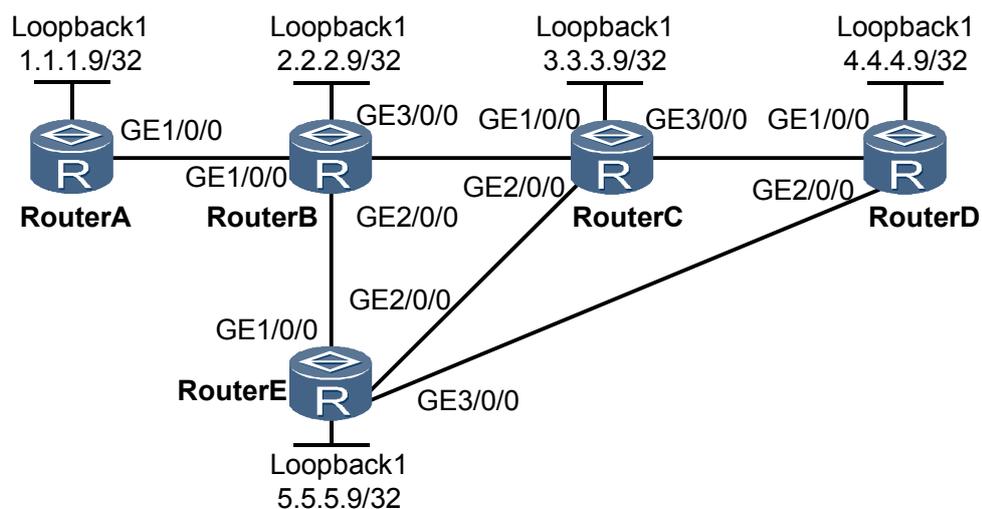
如图 2-13，配置 MPLS TE 业务。节点所有接口的 Metric 都采用缺省值 10。因此最优路径是 RouterA→RouterB→RouterC→RouterD。在 Tunnel 接口下执行 **mpls te record-route** 命令，接着执行 **display mpls te tunnel path** 命令，发现尽管该最优路径的带宽足够大，Tunnel 选择的路径却是 RouterA→RouterB→RouterE→RouterC→RouterD，不是最优路径。

图 2-13 MPLS TE 典型组网图

1. 在 RouterA 上执行命令 `display mpls te cspf tedb`，发现 RouterB→RouterE→RouterC 间的 TEDB 是正确的。
2. 配置一条新的 Tunnel，查看 CSPF 的计算情况，发现这次计算出的路径是最优路径。故障现象没有复现。
3. 进一步查看日志文件，发现在 Tunnel 建立以前，RouterB 上接口 GE3/0/0 的 Metric 曾经被改为 100；而配置新 Tunnel 期间，Metric 值又被恢复成缺省值。
这样，选路时 CSPF 选择了 RouterA→RouterB→RouterE→RouterC→RouterD，而链路的 Metric 恢复后，CSPF 没有重新计算路径，因此，Tunnel 没有选择 Metric 最小的路径。

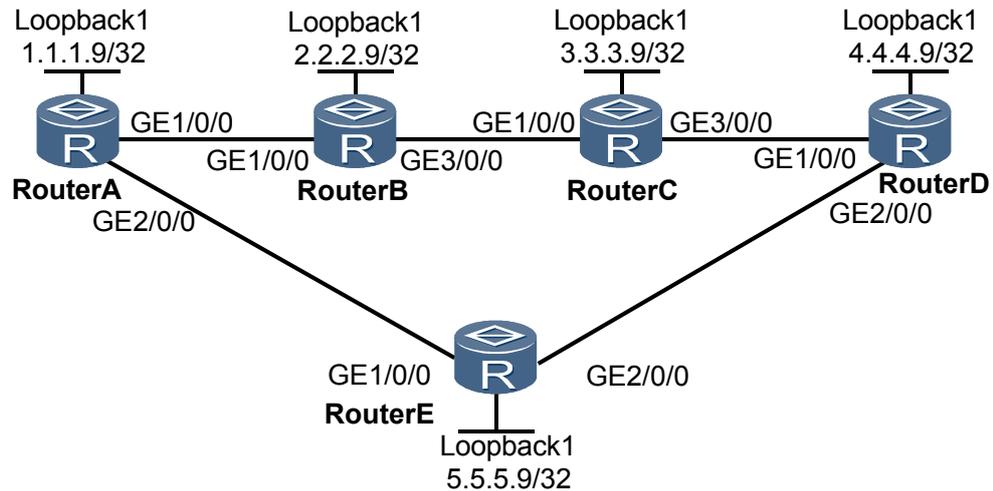
如图 2-14，配置 MPLS TE 热备份。

图 2-14 MPLS TE 典型组网图

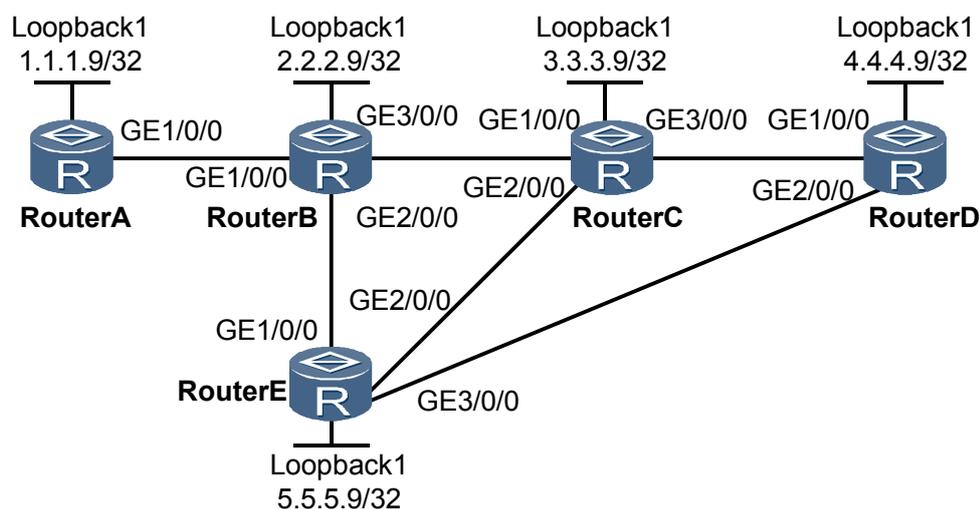
如图 2-15，配置 MPLS TE 业务。

图 2-15 MPLS TE 案例组网图

主 Tunnel 路径是 RouterA→RouterB→RouterC→RouterD，从 RouterB 到 RouterD 建立 Bypass Tunnel，指定 loose 节点为 RouterE。

1. 在 RouterA 或 RouterB 上执行 **debugging mpls te management fast-reroute** 命令打开快速重路由调试信息开关，查看主 Tunnel 与 Bypass Tunnel 的绑定情况，发现以下错误信息。
Error: Optimal Bypass tunnel not found for Tunnel
2. 在 RouterA 上执行命令 **display mpls te tunnel path** 查看隧道采用的路径，发现主隧道的路径是 RouterA→RouterB→RouterC→RouterD，备份隧道的路径是 RouterB→RouterE→RouterC→RouterD。即，主隧道和备份隧道的 PLR 和 MP 节点间有重合点，导致 FRR 绑定不成功。

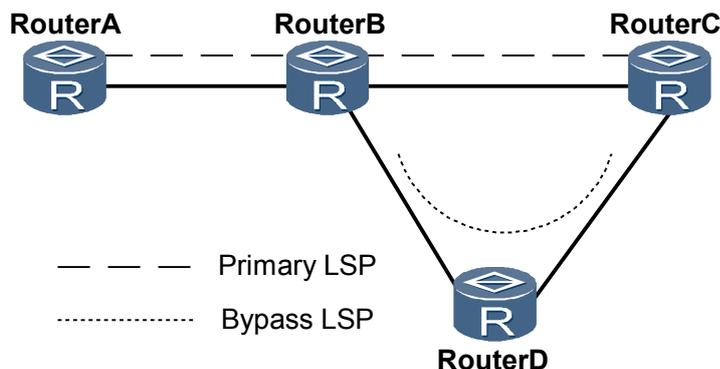
如图 2-16，在 Router A→RouterB→RouterC 建立一条主隧道 Tunnel1/0/0，在 RouterB→RouterD→RouterC 建立一条 Bypass Tunnel。

图 2-16 修改旁路隧道配置案例

在配置完成后，在 RouterB 到 RouterC 的出接口上执行命令 **shutdown**，使 Bypass Tunnel 处于使用状态，然后修改 Bypass Tunnel 的配置重新提交后，主 Tunnel 为 down 状态。

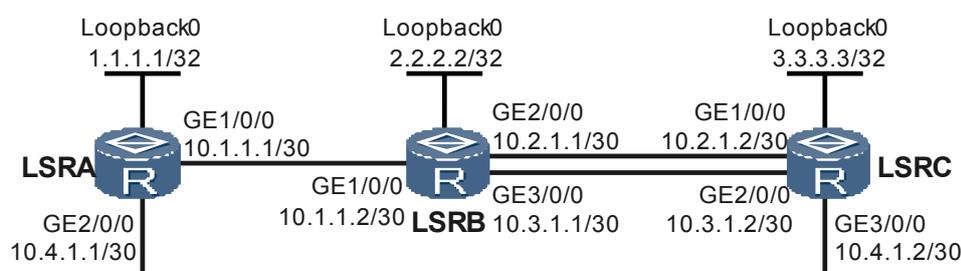
如图 2-17，从 LSRA 建立一条到 LSRC 的 RSVP-TE 隧道，该隧道 Up 之后，路径为 10.1.1.1→10.1.1.2→10.2.1.1→10.2.1.2，备份 HSB 隧道路径为 10.4.1.1→10.4.1.2。LSRB 的出接口 GE2/0/0 故障后，发现备份 HSB 隧道（10.4.1.1→10.4.1.2）没有流量。

图 2-17 主隧道链路故障后 TE 流量未走备份隧道组网图

由于指定的 Tunnel 路径是松散显式路径，只指定到 LSRB，主隧道根据该显式路径能够得到 LSRA 到 LSRC 的另外的一条路径 10.1.1.1→10.1.1.2→10.3.1.1→10.3.1.2。因此，LSRB 的出接口 GE2/0/0 是否故障，不影响备份 HSB 隧道的流量。

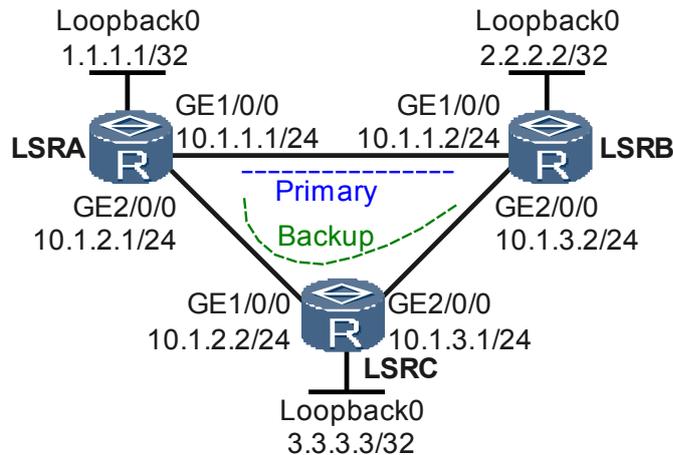
如图 2-18，LSRA 和 LSRB 之间部署 MPLS LDP，建立 LDP 隧道。从 LSRA 到 LSRB 的路由下一跳发生变更，VPN 无法迭代到公网 LDP 隧道，导致 LSRA 到 LSRB 上的 VPN 业务中断。

图 2-18 路由下一跳变化导致 VPN 流量丢失组网图

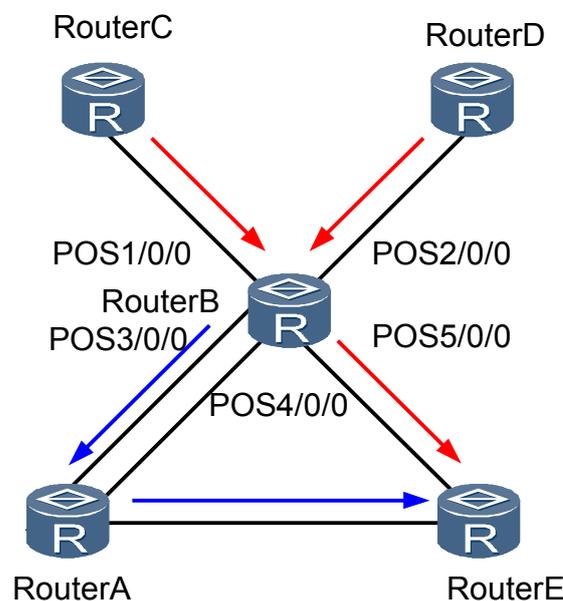
在图 2-19 的网络中。正常的业务流量从 RouterC 和 RouterD 到 RouterB 上，然后从 RouterB 到 RouterE（红色箭头表示正常的业务流量的模型），按照网络规划，流量应该是从 POS5/0/0 发出，而实际上流量是从 POS3/0/0 和 POS4/0/0 到 RouterA，然后再到 RouterE（蓝色部分表示出现故障时的业务流量模型）。配置完成后，RouterB 到 RouterA 的 POS3/0/0 接口的流量突然增大到 1G 多，而 RouterB 到 RouterE 的 POS5/0/0 接口的流量减少了 1G 多，但是业务未受影响。

图 2-19 设备端口业务流量不稳定组网图

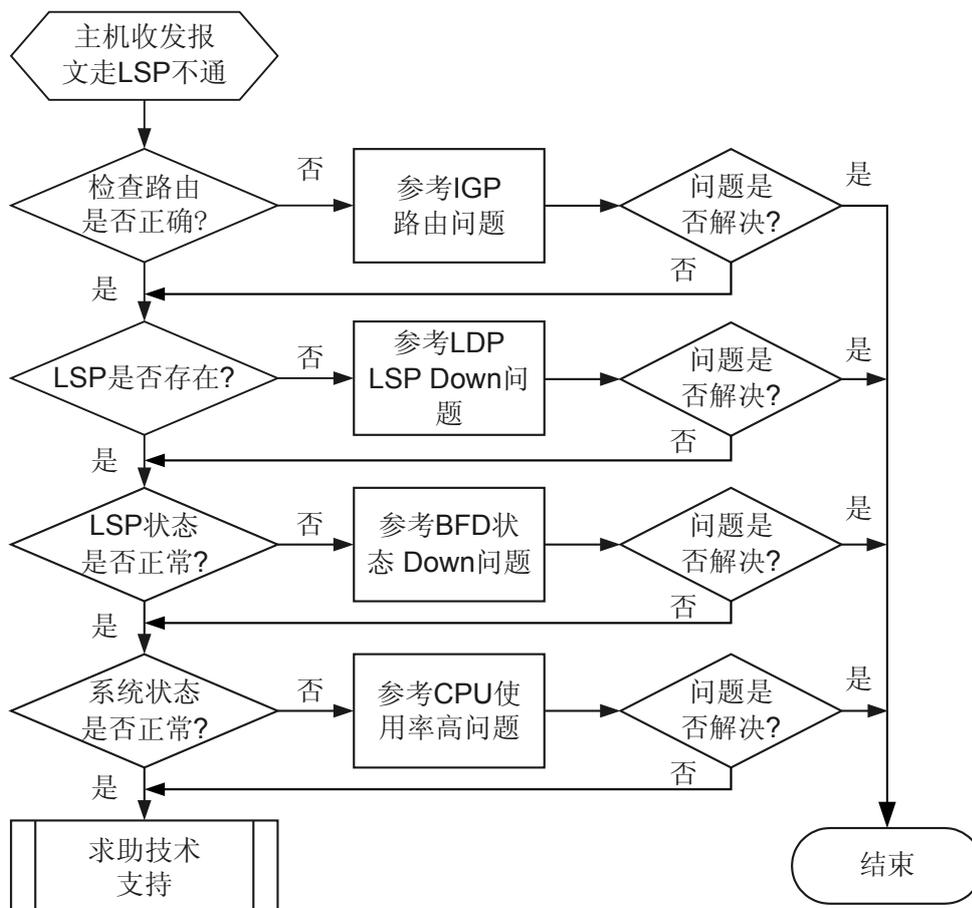
图 3-1 主机收发报文走 LSP 隧道不通故障诊断流程图

详细处理流程如[图 3-1](#) 所示。
