SoftCo5500 IP 语音综合交换机 V100R002C05 故障处理

文档版本 03
发布日期 2012-1-17

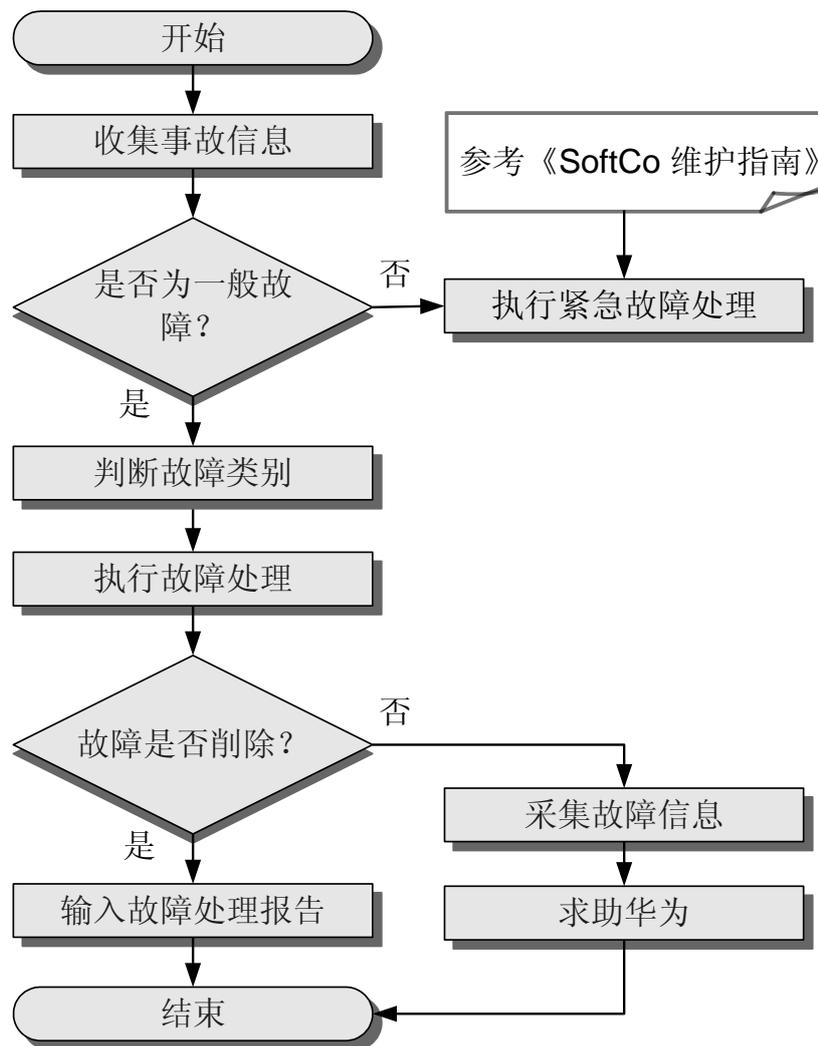
图1-1 故障处理流程图

故障处理流程如[图 1-1](#)所示。

收集故障场景信息

评估是否为一般故障

判断故障类别

执行故障处理

故障是否排除

输出故障处理报告

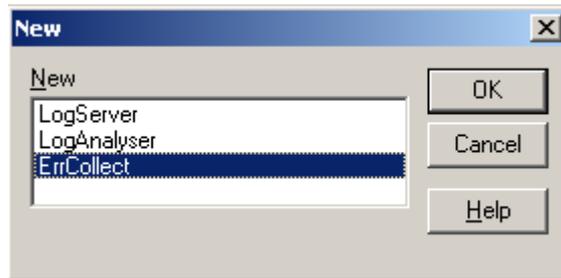
图2-1 New

1. 新建“ErrCollect”文件。
 - a. 在菜单栏上选择“文件 > 新建”，出现“New”对话框。如图 2-1 所示。

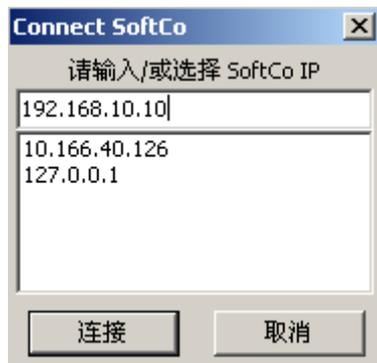
图2-2 Connect SoftCo

，出现“Connect SoftCo”对话框。如图 2-2 所示。

- b. 输入 SoftCo IP 地址，单击“连接”。
3. 在主窗口中，单击

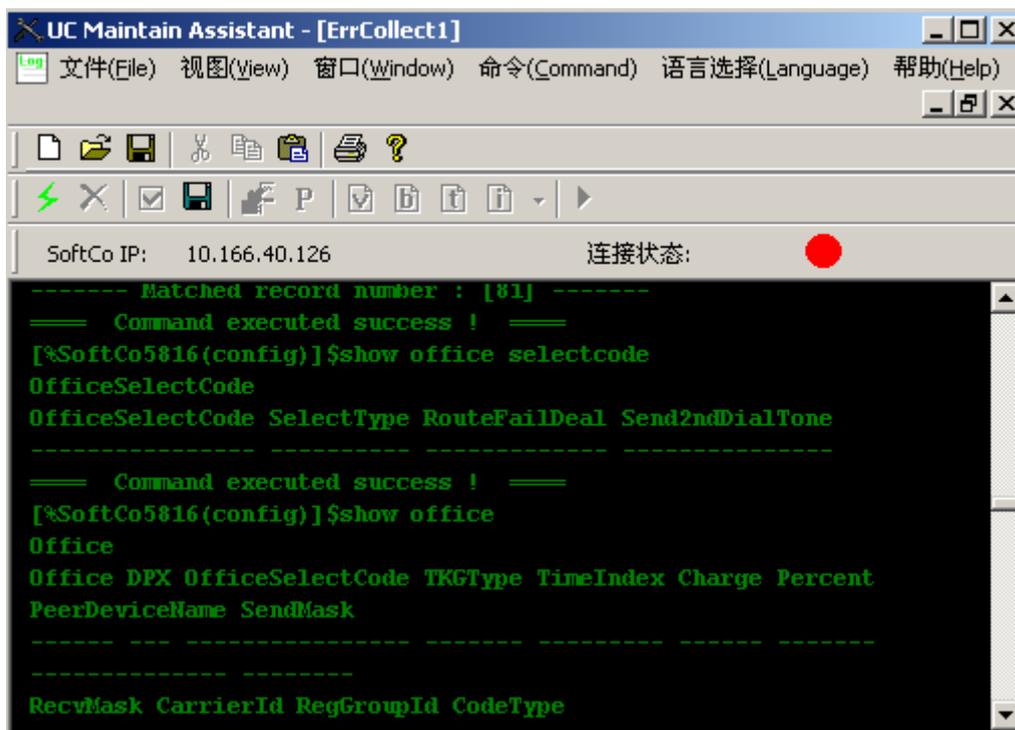
图2-3 数据配置信息

，在主窗口下方，显示相关数据配置信息。如图 2-3 所示。
您可以查看单板状态、中继链路等配置信息是否正确。

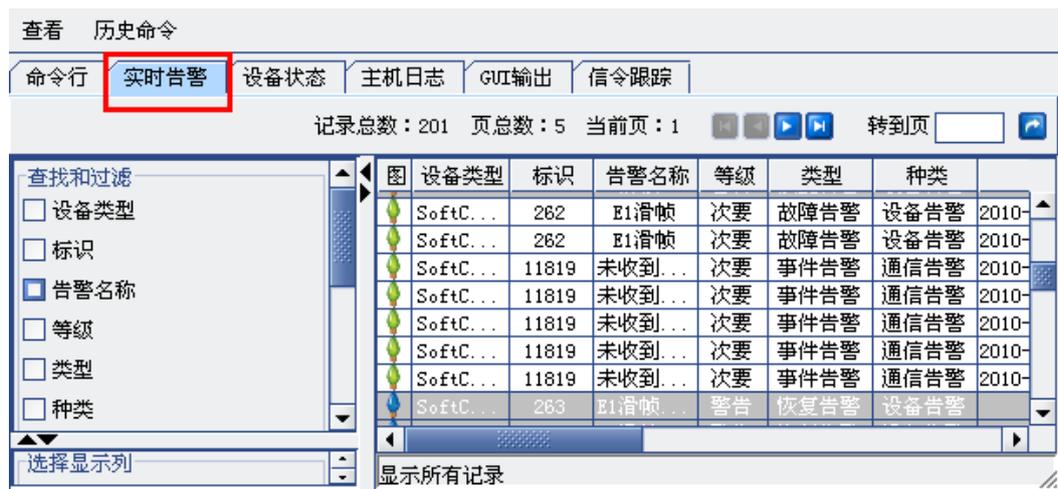
图2-4 实时告警

1. 在 OMU 主窗口下，选择“实时告警”页签，可以查看告警信息。如图 2-4 所示。

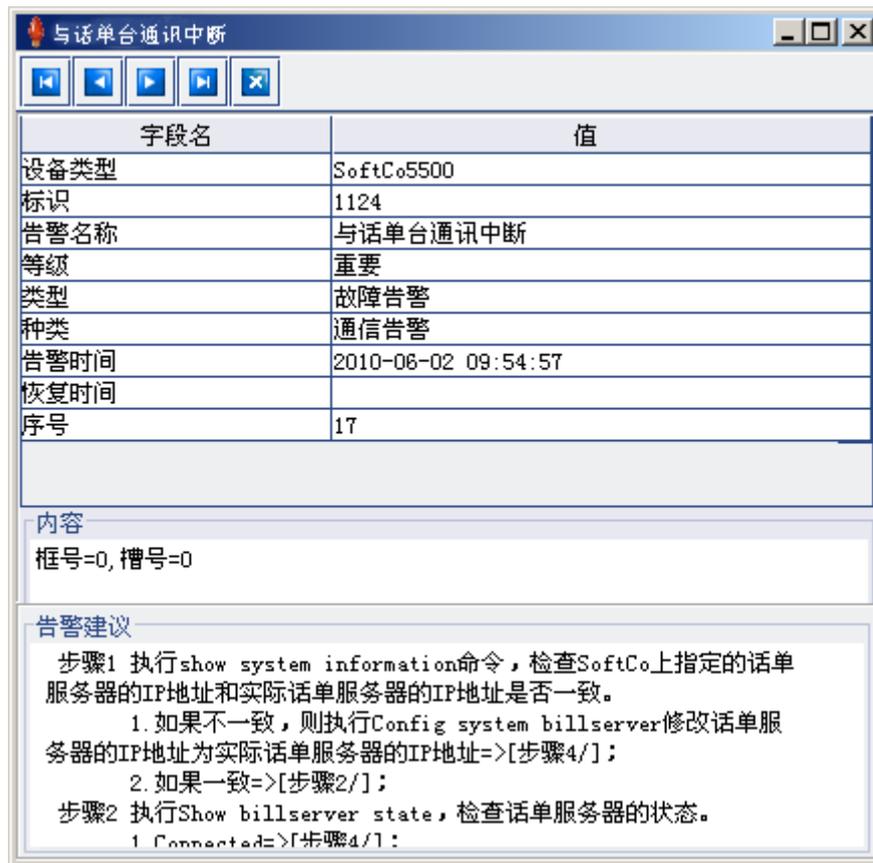
图2-5 告警详细信息

2. 在告警浏览区域中双击待查看告警，出现该告警的详细信息对话框，如图 2-5 所示。

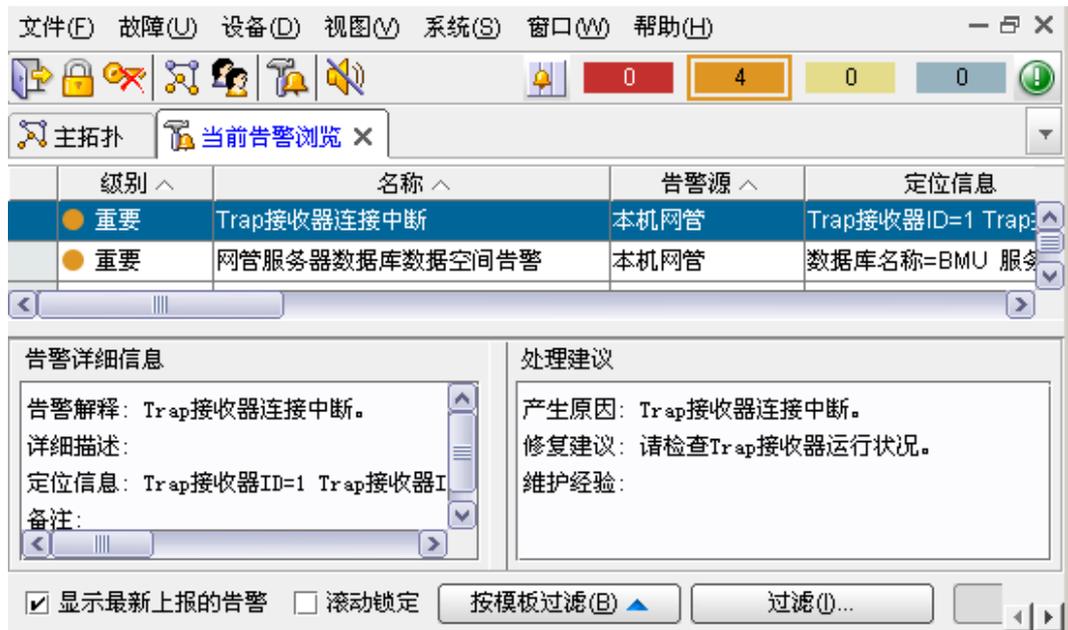
图2-6 当前告警信息

在告警列表左下方显示了该告警的详细信息, 在告警列表右下方显示了处理该告警的建议。如图 2-6 所示。

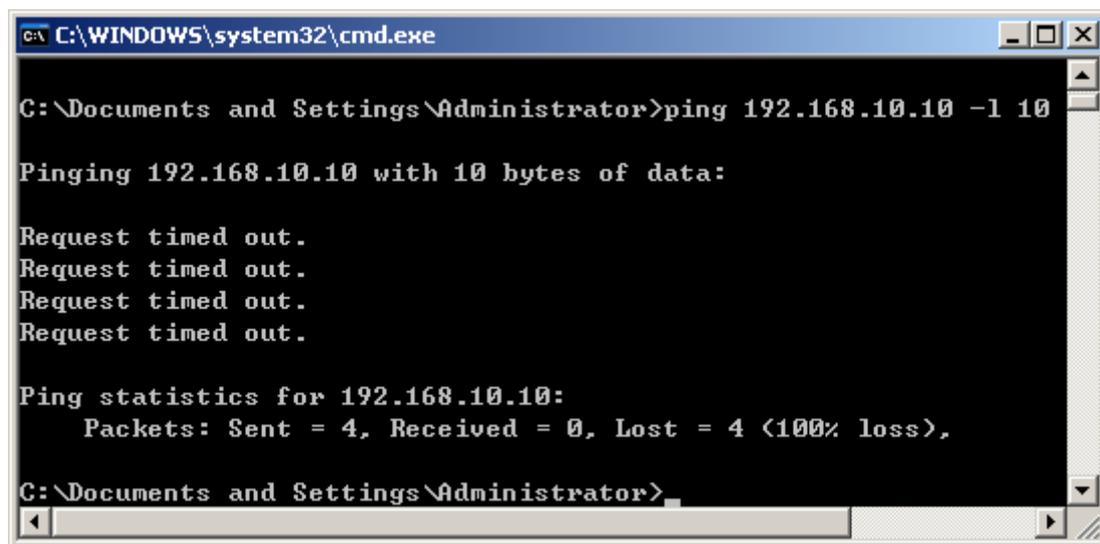
图2-11 命令行窗口

- 对于 PC，在命令行窗口使用 **ping <a.b.c.d> -l <count>** 命令检测网络状态。
1. 选择“开始 > 运行”，在出现的“运行”对话框中输入 **cmd**。
 2. 单击“确定”，出现命令行窗口，如图 2-11 所示。

3. 输入 **ping** 命令，即可检测网络状态。如图 2-11 所示，表示网络连接异常。

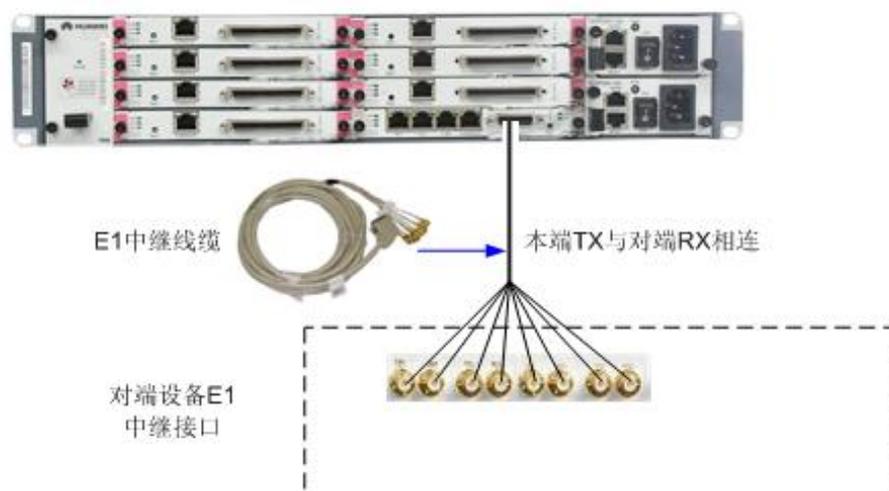
图4-1 SoftCo5500 E1 线缆连接图

SoftCo5500 与对端设备通过 E1 中继对接，如图 4-1 所示。

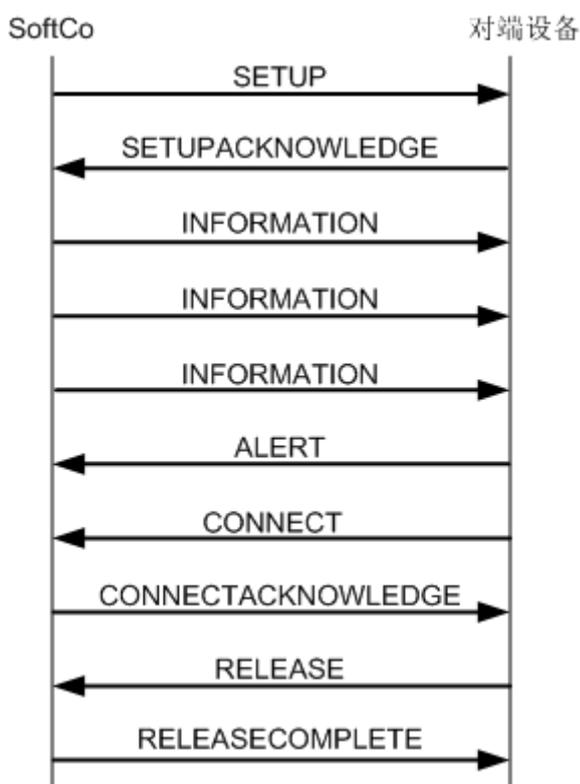
图4-2 POTS 用户正常呼叫信令流程

1. 局内 POTS 用户呼叫对端用户时，发送 SETUP 消息，请求建立呼叫。
 2. 对端设备回复 SETUPACKNOWLEDGE 消息，表示所请求的呼叫已经开始建立。
 3. SoftCo 发送 INFORMATION 消息，以提供建立本次呼叫所需的其他信息（如主叫/被叫用户号码）。
 4. 对端设备发送 ALERT 消息，表示对端用户振铃。
 5. 对端设备发送 CONNECT 消息，表示对端用户已摘机。
 6. SoftCo 回复 CONNECTACKNOWLEDGE 消息，表示局内 POTS 用户已得到呼叫。
 7. 局内 POTS 用户与对端用户开始通话。
 8. 对端设备发送 RELEASE 消息，表示对端用户挂机。
 9. SoftCo 发送 RELEASECOMPLETE 消息，表示局内 POTS 用户挂机。SoftCo 与对端设备两者释放通路资源。
- 局内 SIP 用户呼叫对端设备用户。如图 4-3 所示。

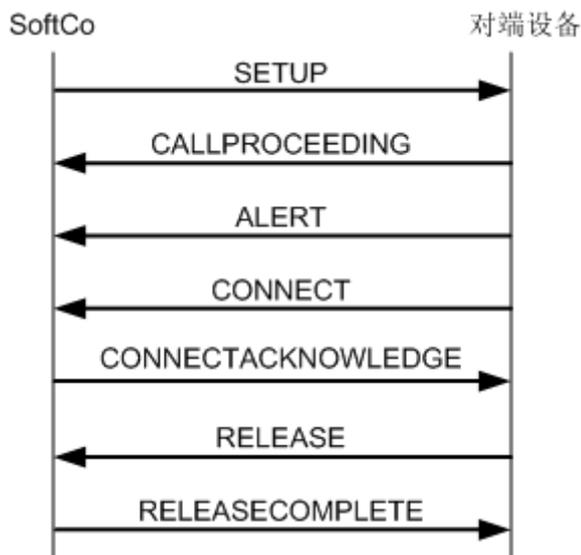
图4-3 SIP 用户正常呼叫信令流程

1. 局内 SIP 用户呼叫对端用户时，发送 SETUP 消息，请求建立呼叫。
2. 对端设备回复 CALLPROCEEDING 消息，表示所请求的呼叫已经开始建立。
3. 对端设备发送 ALERT 消息，表示对端用户振铃。
4. 对端设备发送 CONNECT 消息，表示对端用户已摘机并接受呼叫。
5. SoftCo 回复 CONNECTACKNOWLEDGE 消息，表示局内 SIP 用户已得到了呼叫。
6. 局内 SIP 用户与对端设备用户开始通话。
7. 对端设备发送 RELEASE 消息，表示对端用户挂机。
8. SoftCo 发送 RELEASECOMPLETE 消息，表示局内 SIP 用户挂机。SoftCo 与对端设备两者释放通路资源。

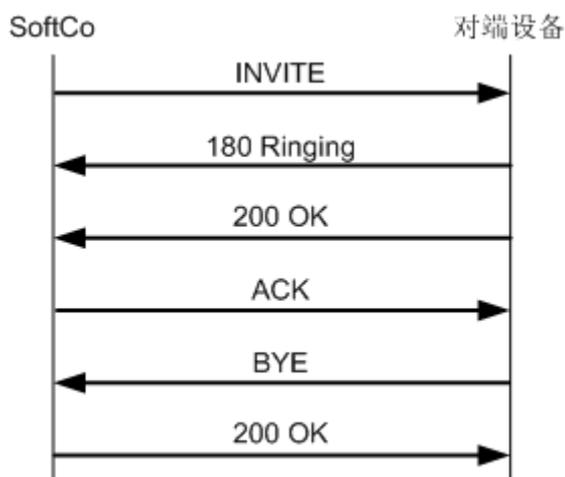
图4-4 正常呼叫信令流程

正常呼叫信令流程如图 4-4 所示。

1. 局内用户呼叫对端用户时，SoftCo 发送 INVITE 消息，请求建立呼叫。
2. 对端设备回复 180 Ringing 消息，表示对端设备用户振铃。
3. 对端设备回复 200 OK 消息，表示对端用户摘机。
4. SoftCo 发送 ACK 消息，局内用户与对端用户进入通话状态。
5. 对端设备发送 BYE 消息，表示对端用户挂机。
6. SoftCo 回复 200 OK 消息，表示 SoftCo 已知道对端用户挂机。同时，局内用户挂机。

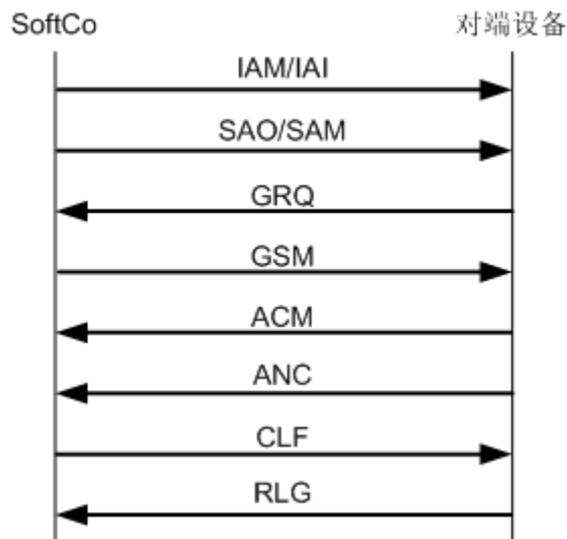
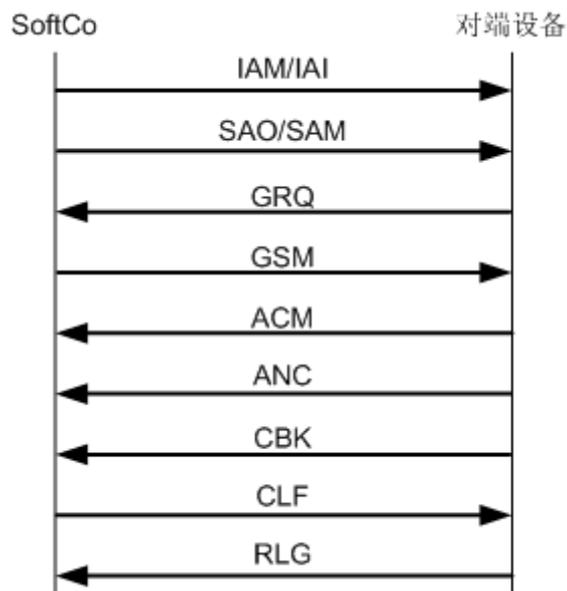
- 正常呼叫信令流程如图 4-5 和图 4-6 所示。

图4-5 TUP 正常呼叫信令流程（局内用户先挂机）

图4-6 TUP 正常呼叫信令流程（对端用户先挂机）

1. 局内用户呼叫对端用户时，SoftCo 发送 IAM 或 IAI 消息，提供对端用户初始地址信息。
2. SoftCo 发送 SAO 或 SAM 消息，提供对端用户后续地址信息。
3. 对端设备分析已接收到的消息中的信息。如果发现接通本次呼叫还需其他信息（如主叫号码），则对端设备发送 GRQ 消息，请求其他信息。
4. SoftCo 收到 GRQ 消息后，把对端设备要求的信息装在 GSM 消息中发送。此时，建立本次呼叫所需的信息已收齐。

5. 对端设备根据这些信息定位到用户，向 SoftCo 发送 ACM 消息。局内用户听回铃音，对端用户振铃。
 6. 对端用户摘机后，发送 ANC 消息告知 SoftCo，对端用户处于摘机状态。
 7. 局内用户和对端用户开始通话。
 8. 根据实际挂机先后不同，消息发送方式也不同。
 - 如果局内用户先挂机，SoftCo 发送 CLF 消息告知对端设备。
 - 如果对端设备用户先挂机，对端设备先发 CBK 消息告知 SoftCo。局内用户挂机，SoftCo 向对端设备发送 CLF 消息。
 9. 对端设备发送 RLG 消息，表示对端设备已知局内用户挂机。
- 呼叫失败信令流程如图 4-7 所示。

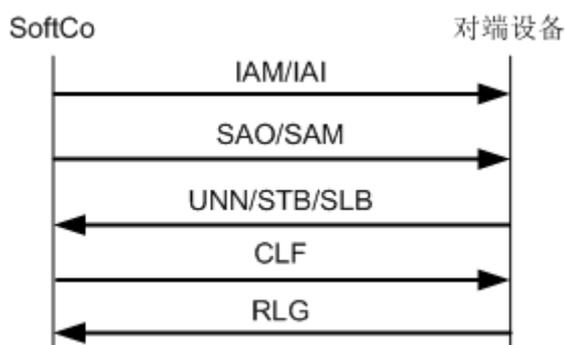
图4-7 TUP 呼叫失败信令流程

局内用户呼叫对端用户失败时，对端设备根据用户状态发送消息：

- 如果对端用户是空号，对端设备向 SoftCo 发送 UNN 消息。
- 如果对端用户是忙状态，对端设备向 SoftCo 发送 STB（被叫长忙）或 SLB（被叫市话忙）消息。

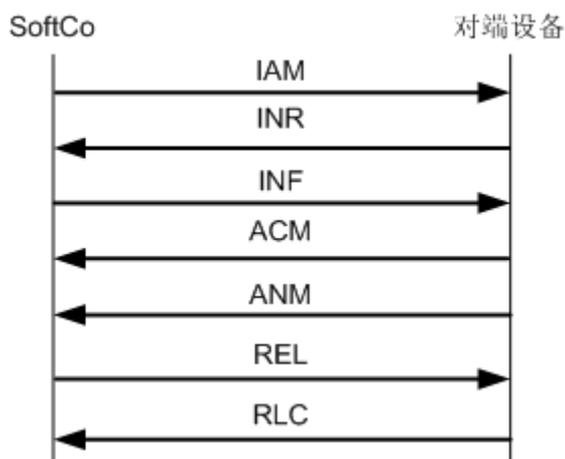
图4-8 ISUP 正常呼叫信令流程

- 正常呼叫信令流程如图 4-8 所示。

1. 局内用户呼叫对端用户时，SoftCo 发送 IAM 消息，提供对端用户地址信息。
 2. 对端设备回复 INR 消息，以提供建立本次呼叫所需的其他信息。
 3. SoftCo 发送 INF 消息，提供建立本次呼叫所需的信息。
 4. 对端设备根据收到的信息定位到用户后，发送 ACM 消息。同时，局内用户放回铃音，对端用户振铃。
 5. 对端设备发送 ANM 消息，表示对端用户已摘机。
 6. 局内用户和对端用户开始通话。
 7. 如果局内用户先挂机结束通话时，SoftCo 发送 REL 消息告知对端设备，局内用户已挂机。
 8. 对端设备发送 RLC 消息，表示对端设备已知局内用户挂机。
- 呼叫失败信令流程如图 4-9 所示。

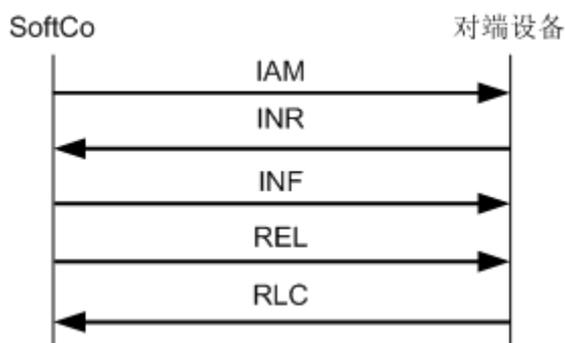
图4-9 ISUP 呼叫失败流程

局内用户呼叫对端用户失败时，对端设备向 SoftCo 发送 REL 消息。该消息带有呼叫失败原因说明。

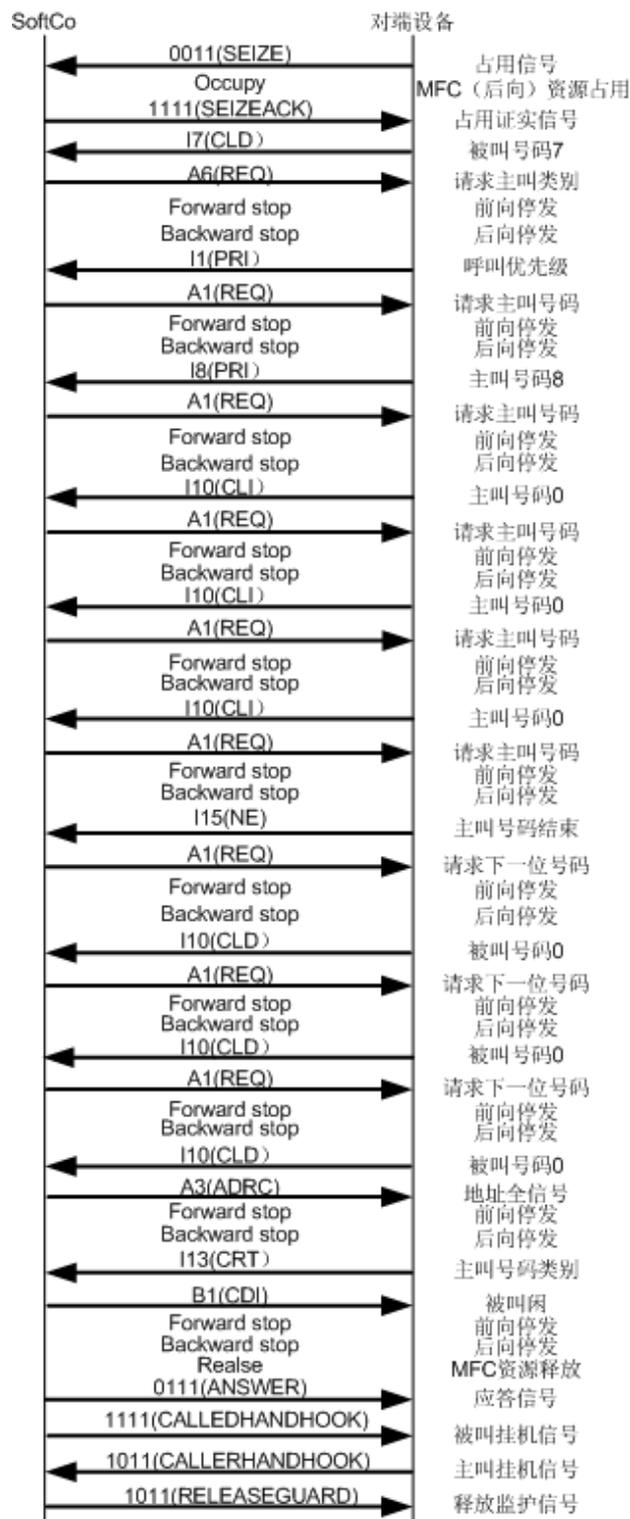
图4-10 正常呼叫信令流程

对端用户（号码为 8000）呼叫局内用户（号码为 7000），正常呼叫信令流程如图 4-10 所示。

1. 对端用户呼叫局内用户时，对端设备发送占用信号。

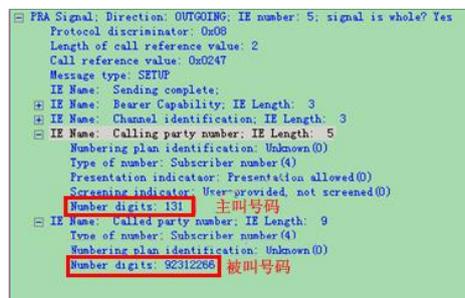
图4-12 SETUP 消息

1. 局内用户呼叫局外用户时，检查 SoftCo 是否向对端设备发送 SETUP 消息。如图 4-12 所示。
 - 如果未发送，检查 PRA 中继相关配置是否正确。
 - 如果已发送，查看 SETUP 消息内容，并确认 SoftCo 送给对端的主叫号码是否与对端所希望获得的一致。

2. 局内用户呼叫局外用户时，检查 SoftCo 发送 SETUP 消息中的主/被叫号码类型、编号方案是否为对端所接受。图 4-12 中，“Type of number”表示号码类型，“Numbering plan identification”表示编号方案。可以使用命令修改配置：
 - 通过软参修改编号方案。
 - a. 使用 **show softargu** 命令查看“PRA NumberPlan Identification”名称对应的“Type”字段的值。

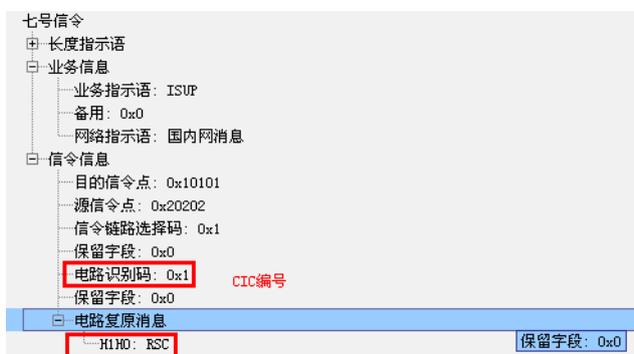
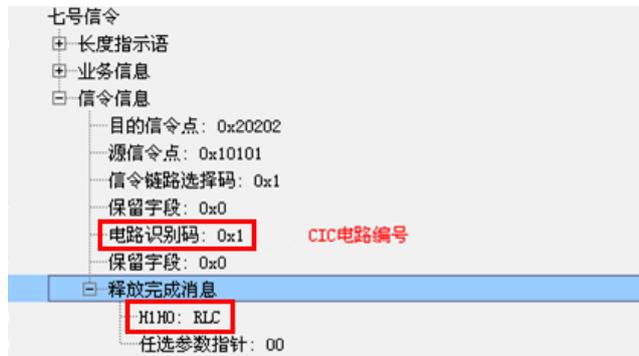
- 步骤 1 检查 E1 中继线缆是否异常、时钟源是否已配置。请参见 4.2 E1 中继故障。
- 步骤 2 检查局内字冠和出局字冠是否已配置、单板状态是否正常。请参见 4.3 通过 PRA 中继呼叫失败中“步骤 2”和“步骤 3”。
- 步骤 3 使用 **show tkc office no <0 -254>**命令查看中继电路状态是否正常，即“State”字段是否为“IDLE”。
- 如果电路状态为“FAULT”，请参见“SoftCo 产品文档 > 安装与调测 > 配置语音业务（命令行方式） > 配置中继数据 > 配置 ISUP/TUP 中继对接数据”检查配置是否正确。
 - 如果电路状态为“UNINSTAL”，请参见“SoftCo 产品文档 > 安装与调测 > 配置语音业务（命令行方式） > 配置中继数据 > 配置 ISUP/TUP 中继对接数据”配置中继数据。
 - 如果电路状态为“UNKNOWN”，是由于对局不响应或者错误响应 SoftCo 产生的 GRS/RSC 消息。通过 OMU 信令跟踪查看交互消息。
1. 查看本局是否已发送 RSC/GRS 消息。
- 如果未发送，使用 **config reset n7c trunkport <0 -1> from <0 -31> to <0 -31>**命令进行系统群复位。
- 如果 **from** 与 **to** 值相同，则对指定电路复位，系统发送 RSC 消息，等待对方回复 RLC 消息。如图 4-14 和图 4-15 所示。
 - 如果 **from** 与 **to** 值不同，则对多条电路复位，系统发送 GRS 消息，等待对方回复 GRA 消息。

图4-14 本局发送 RSC

图4-15 对局回复 RLC

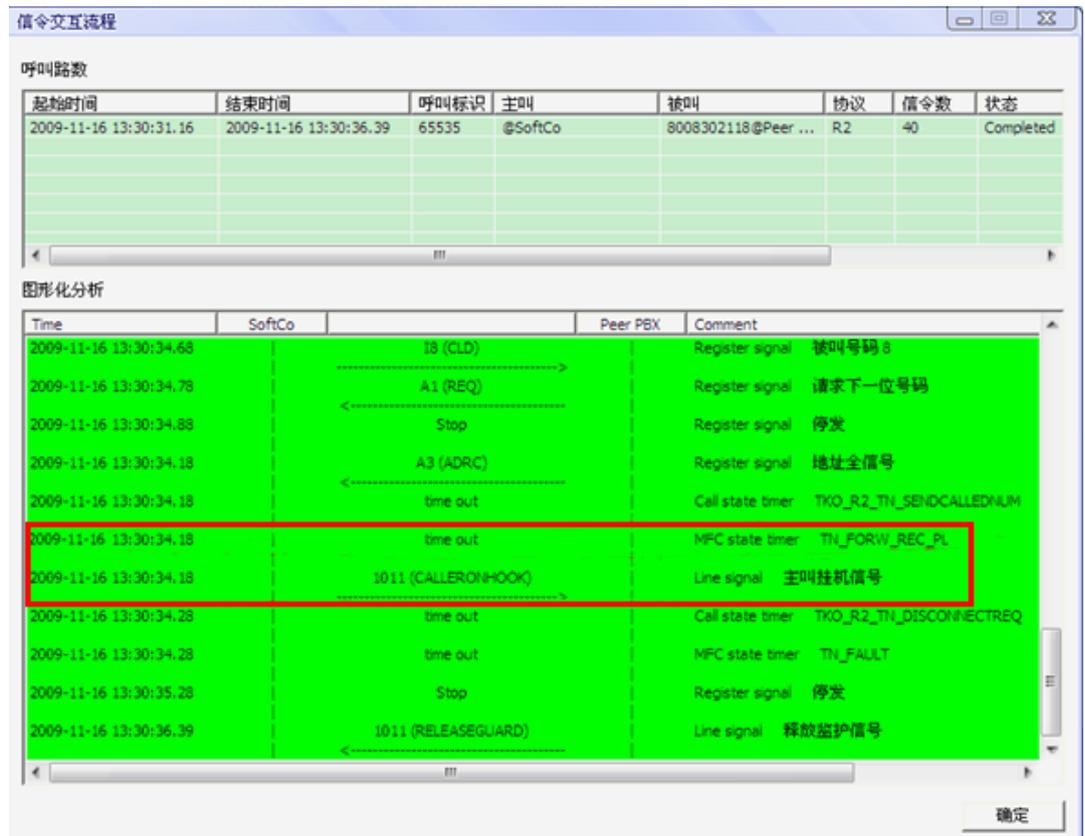
图4-19 部分被叫用户呼叫失败信令流程

通过信令分析可知，定时器 TN_FORW_REC_PL 等待后向停发信号超时，导致呼叫释放。如图 4-19 所示。

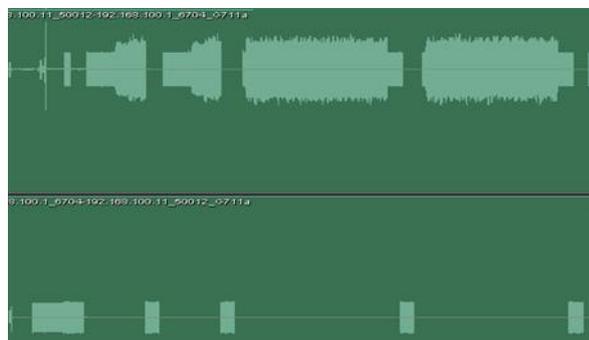
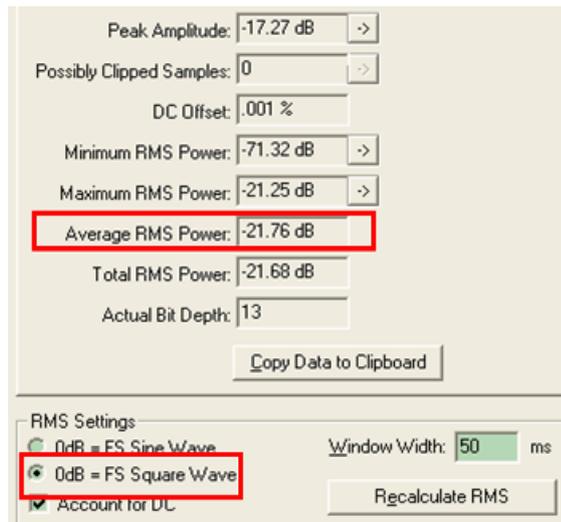
- IAD 用户正常收发传真时，发送与接收信号对比波形图如图 5-14 所示，传真信号音能量平均值为-21db 左右，如图 5-15 所示。

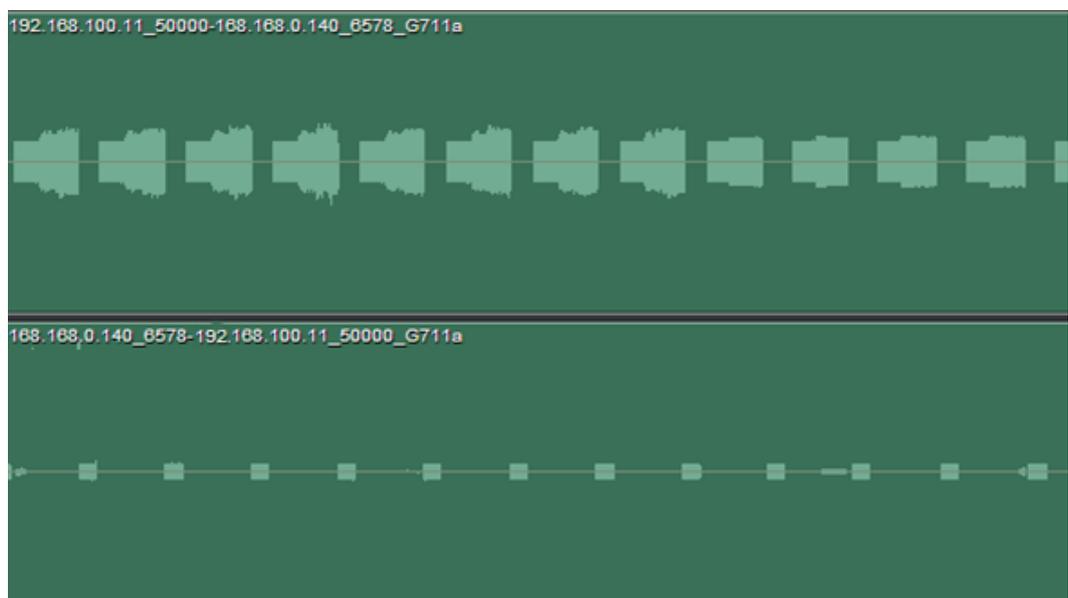
图5-16 无法发送传真信号波形图

- IAD 用户无法发送传真时，发送与接收信号对比波形图如图 5-16。其中 192.168.100.11_50000 - 168.168.0.140_6578_G711a 为发送传真，168.168.0.140_6578 - 192.168.100.11_50000_G711a 为接收传真。

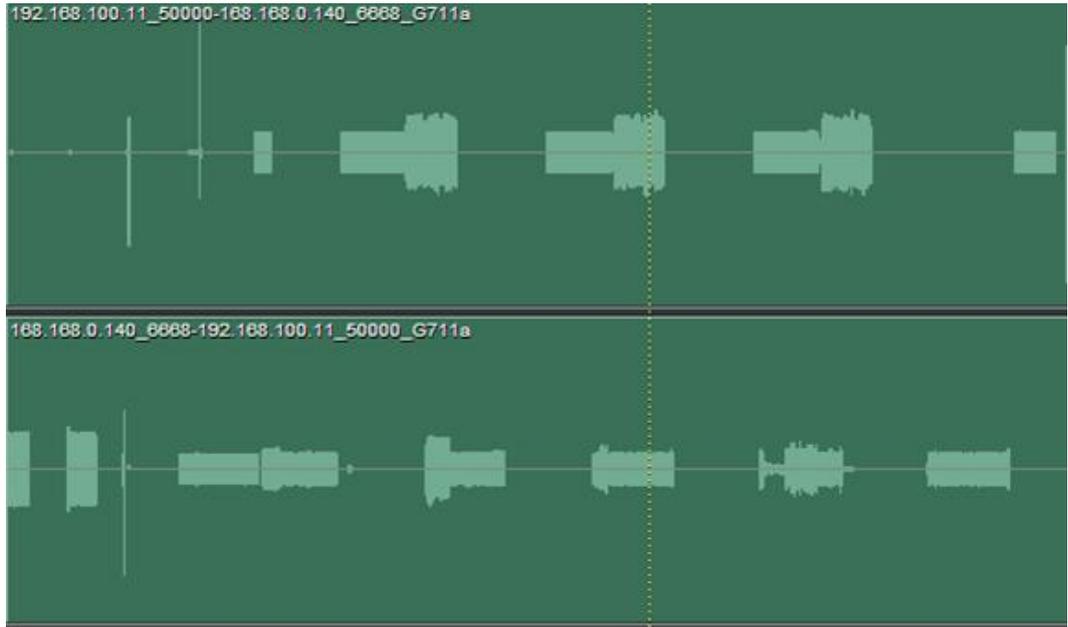
图5-17 收发延时波形图

- IAD 用户传真收发失败时延时，发送与接收信号对比波形图如图 5-17 所示。该故障一般是由线路上出现延时。如果经常出现这种情况，请联系对端工程师检查线路是否正常。

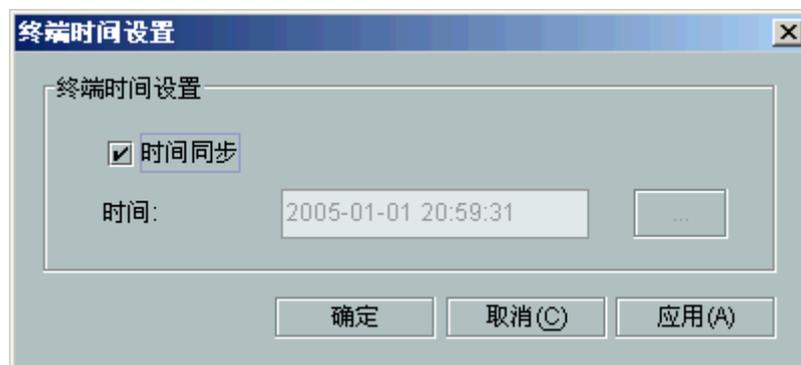
图6-5 在 UCEMS 上批量配置 IAD 的 SNTP 功能

在某区域中选择需要配置的终端，单击右键，选择“高级参数 > 终端时间配置”，选中“时间同步”，如图 6-5 所示。

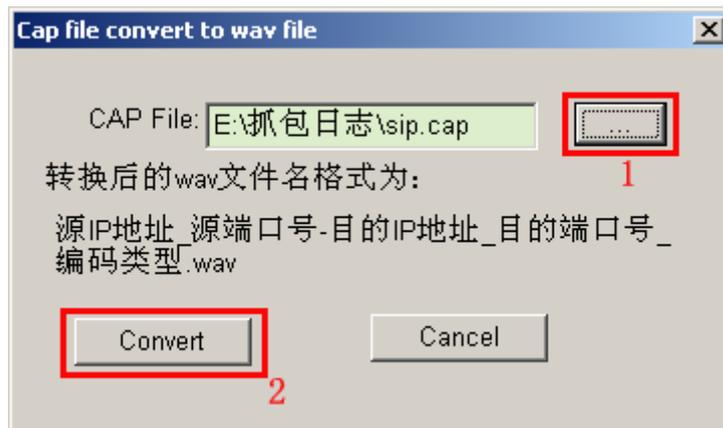
图7-1 文件转换

步骤 2 在主菜单上选择“工具 > CAP2WAV”，出现文件转换对话框。如图 7-1 所示。

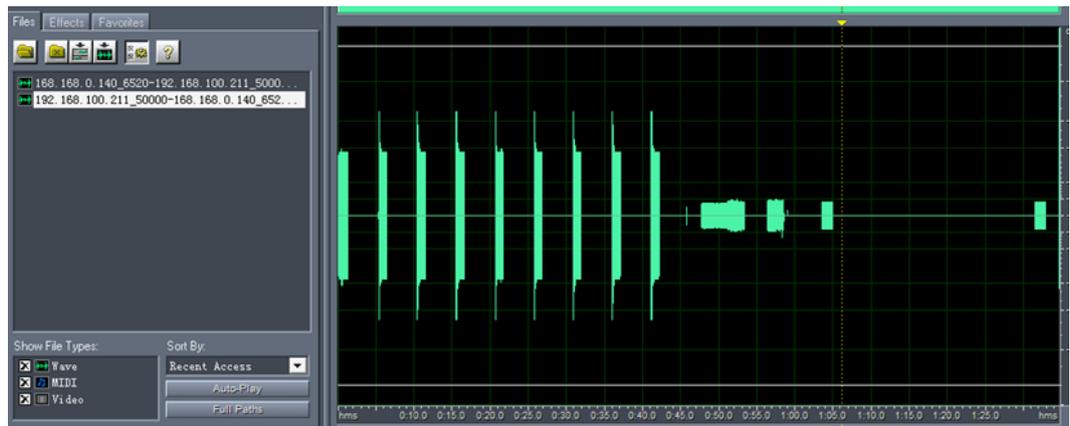
图7-2 波形图

步骤 2 在主菜单上选择“文件 > 打开”，在出现“打开”对话框，选择 wav 文件。在主界面的右侧出现波形图，如图 7-2 所示。

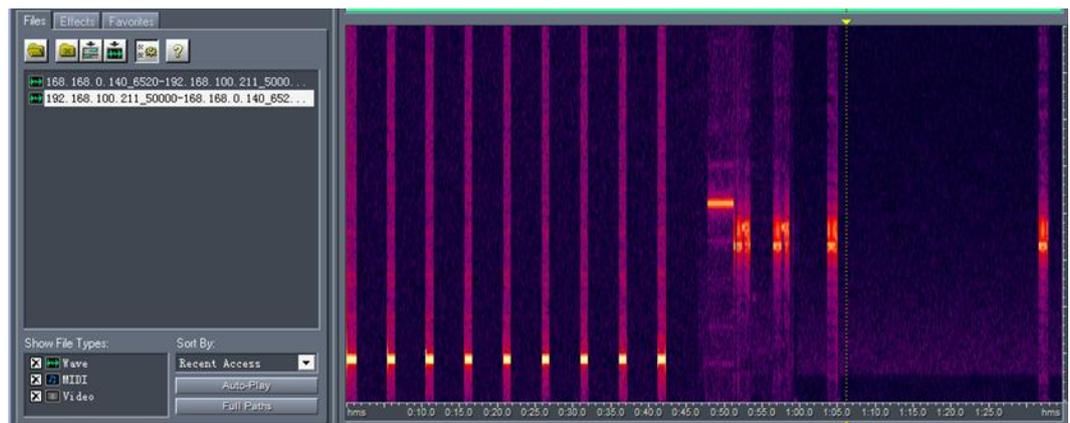
图7-3 频谱图

，在主界面右侧出现频谱图。如图 7-3 所示。

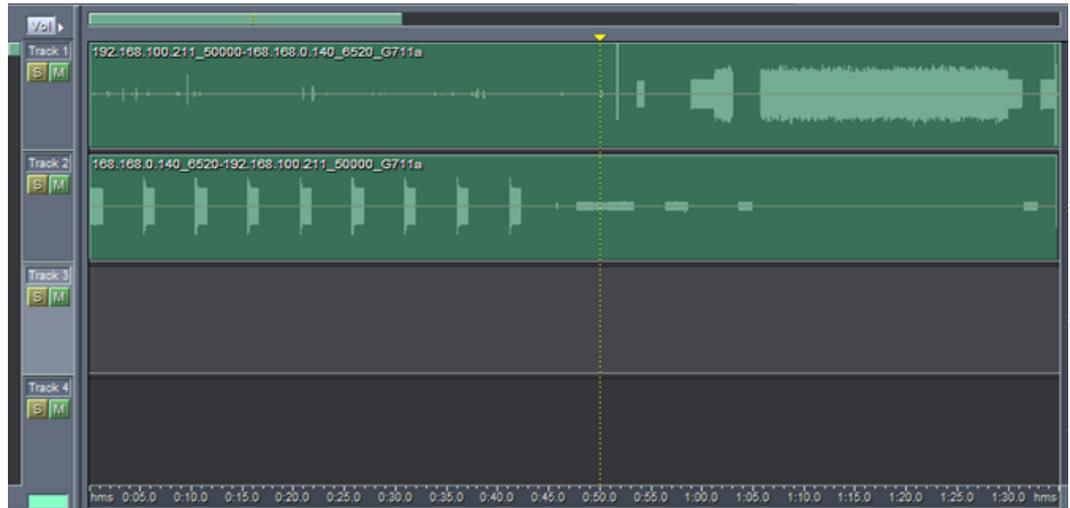
图7-4 传真信号对比图

，进行收发信号对比，如图 7-4 所示。

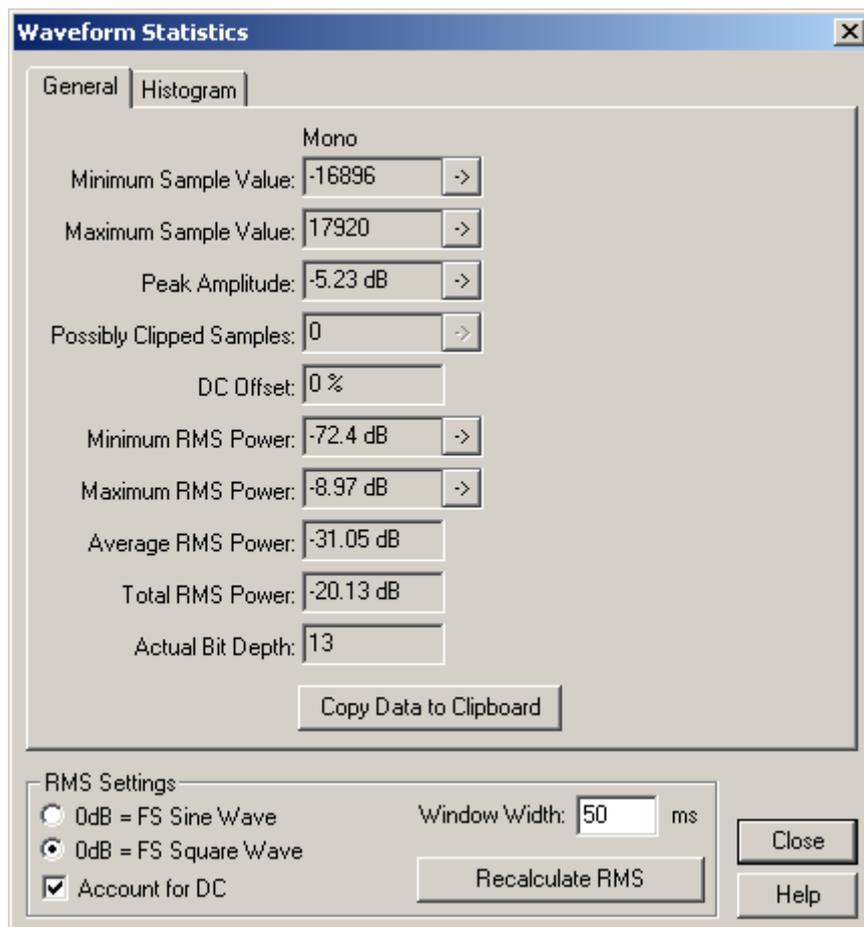
图7-5 信号能量图

步骤 5 在主菜单栏上选择“Analyze > Statistics”，出现信号能量图，如图 7-5 所示。
