# SoftCo IP 语音综合交换机 V100R002C04SPC600 故障处理

文档版本 05  
发布日期 2012-1-17

华为技术有限公司

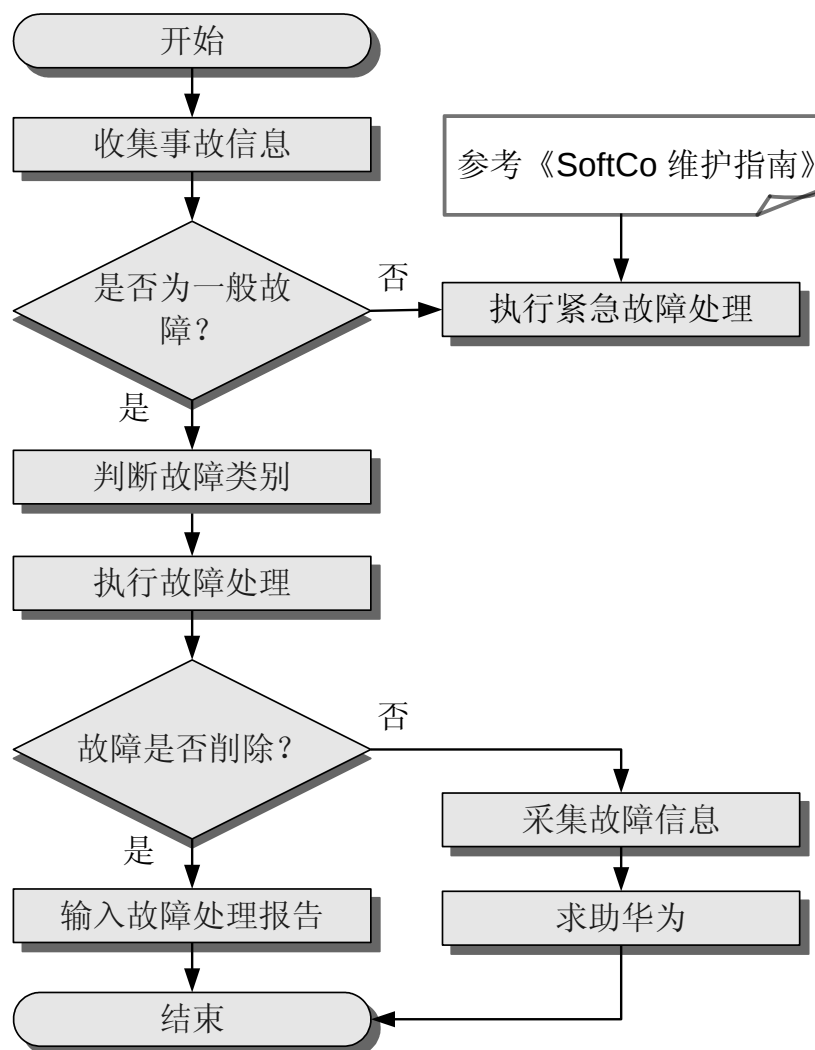
图1-1 故障处理流程图

故障处理流程如[图 1-1](#) 所示。

## 收集故障场景信息

## 评估是否为一般故障

## 判断故障类别

## 执行故障处理

## 故障是否排除

## 输出故障处理报告

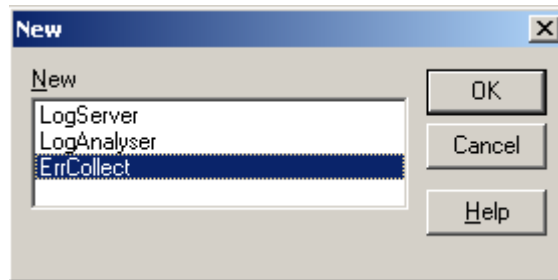
图2-1 New

1. 新建“ErrCollect”文件。
  - a. 在菜单栏上选择“文件 > 新建”，出现“New”对话框。如图 2-1 所示。

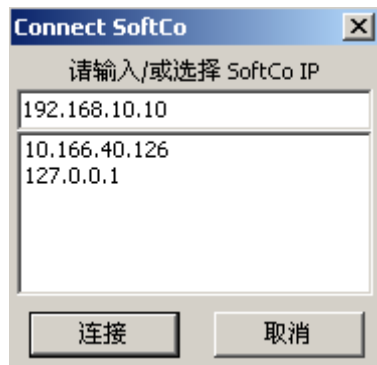
图2-2 Connect SoftCo

，出现“Connect SoftCo”对话框。如图 2-2 所示。

b. 输入 SoftCo IP 地址，单击“连接”。

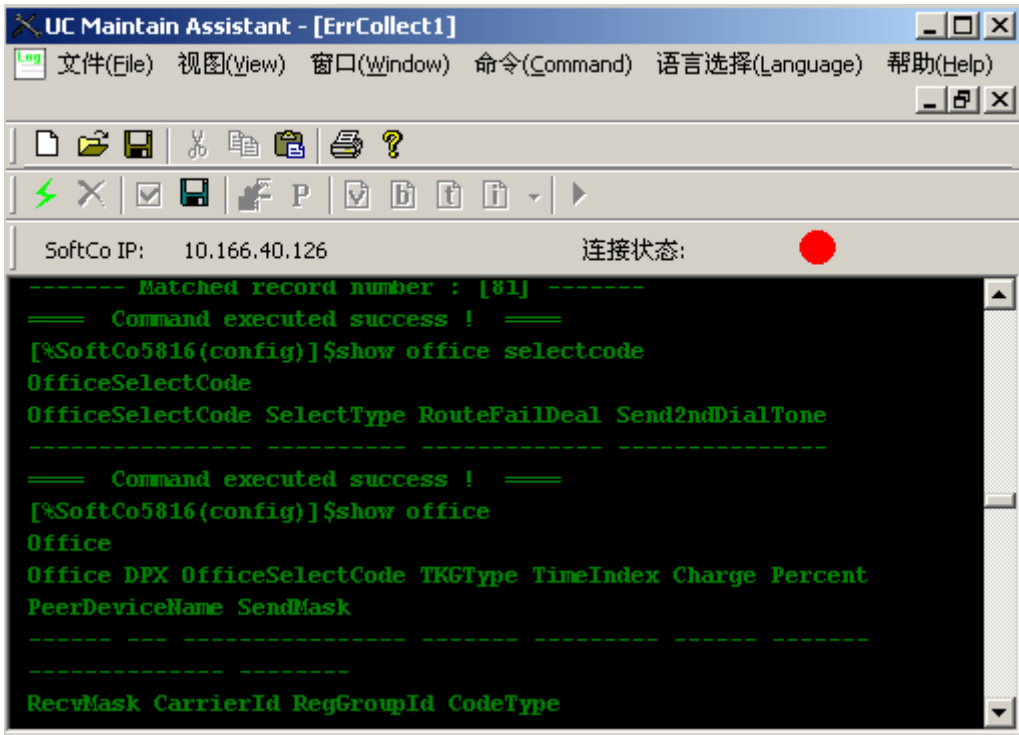
图2-3 数据配置信息

，在主窗口下方，显示相关数据配置信息。如图 2-3 所示。  
您可以查看单板状态、中继链路等配置信息是否正确。

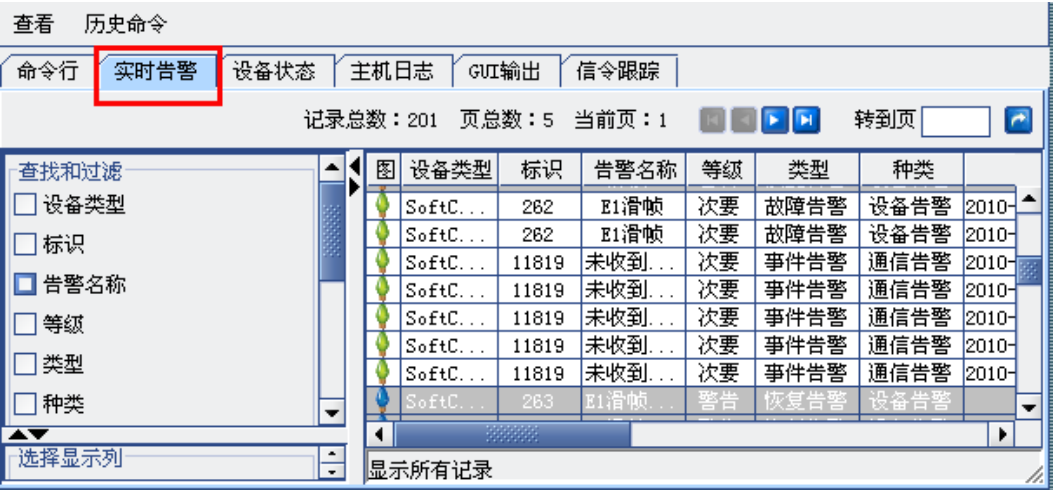
图2-4 实时告警

- 通过 OMU 查看告警信息。
- 在 OMU 主窗口下，选择“实时告警”页签，可以查看告警信息。如图 2-4 所示。

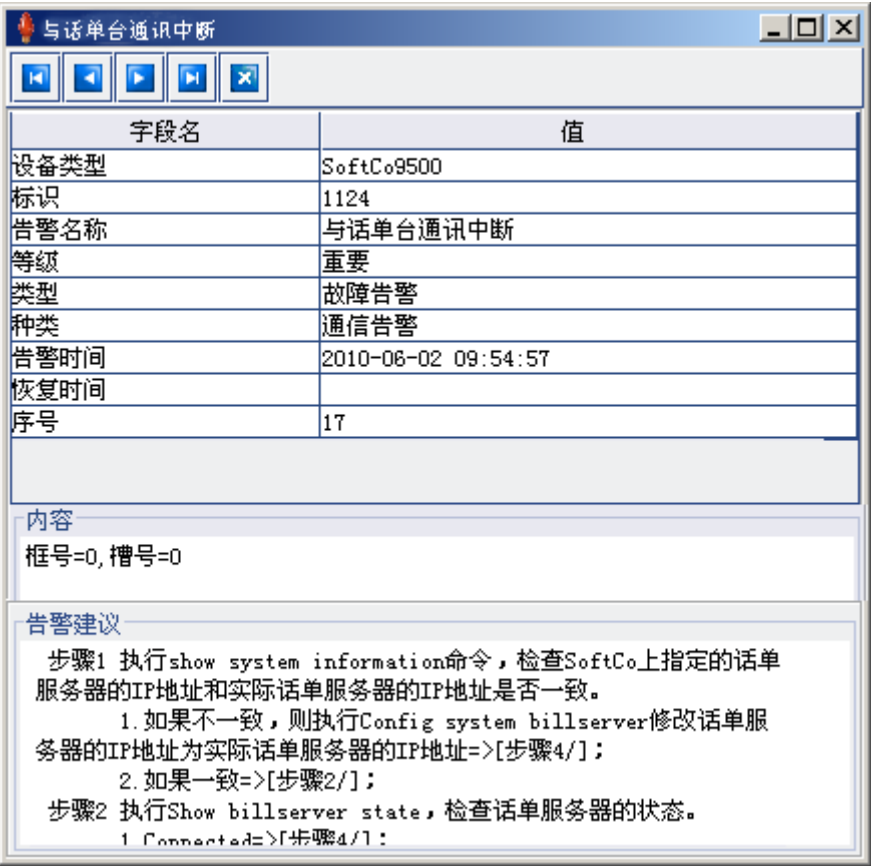
图2-5 告警详细信息

- 在告警浏览区域中双击待查看告警，出现该告警的详细信息对话框，如图 2-5 所示。

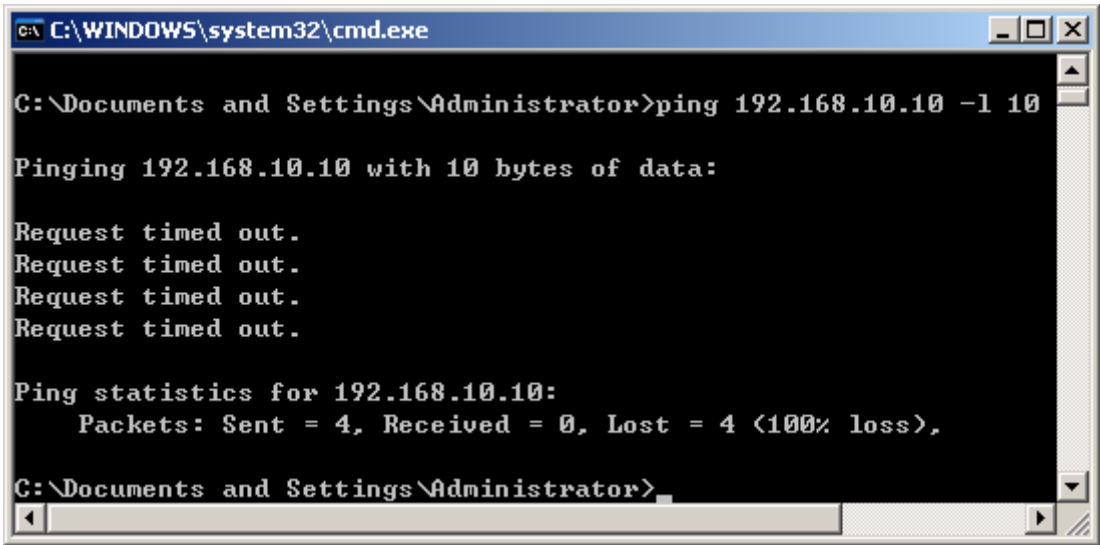
图2-11 命令行窗口

- 对于 PC，在命令行窗口使用 **ping <a.b.c.d> -l <count>** 命令检测网络状态。
  1. 选择“开始 > 运行”，在出现的“运行”对话框中输入 **cmd**。
  2. 单击“确定”，出现命令行窗口，如图 2-11 所示。

3. 输入 **ping** 命令，即可检测网络状态。如图 2-11 所示，表示网络连接异常。
- IP 承载网质量等级如表 2-3 所示。

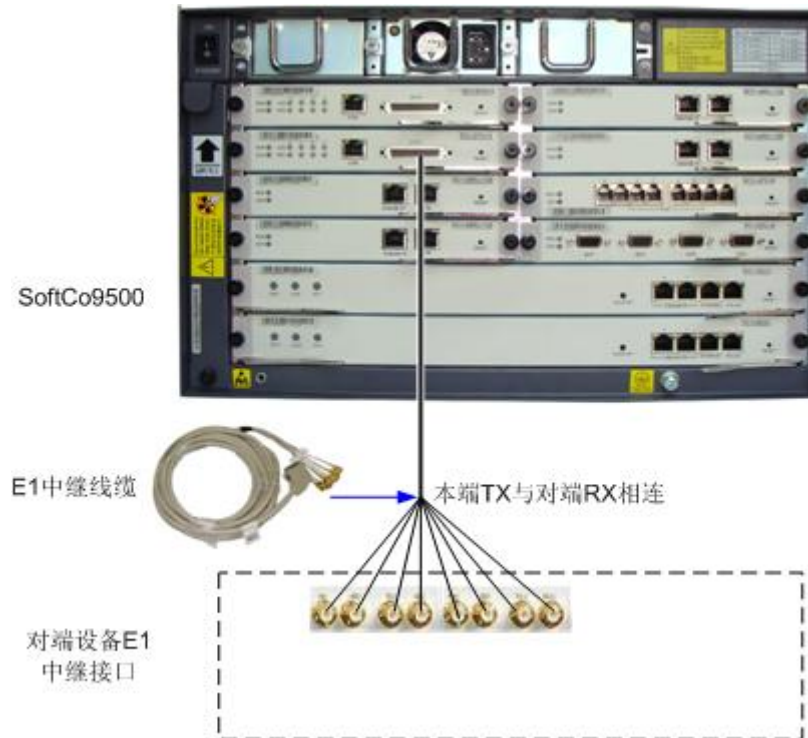
图4-1 SoftCo9500 E1 线缆连接图

SoftCo9500 与对端设备通过 E1 中继对接，如图 4-1 所示。

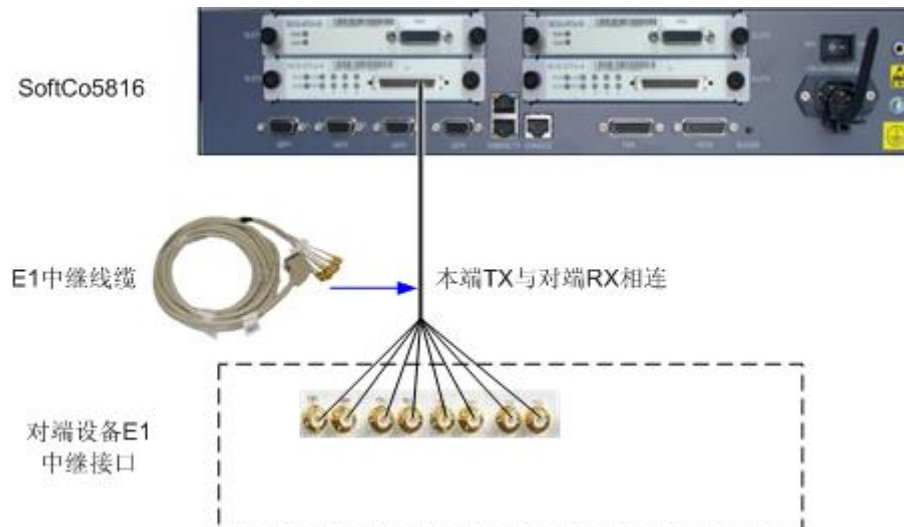
图4-2 SoftCo5816 E1 线缆连接图

SoftCo5816 与对端设备通过 E1 中继对接，如图 4-2 所示。

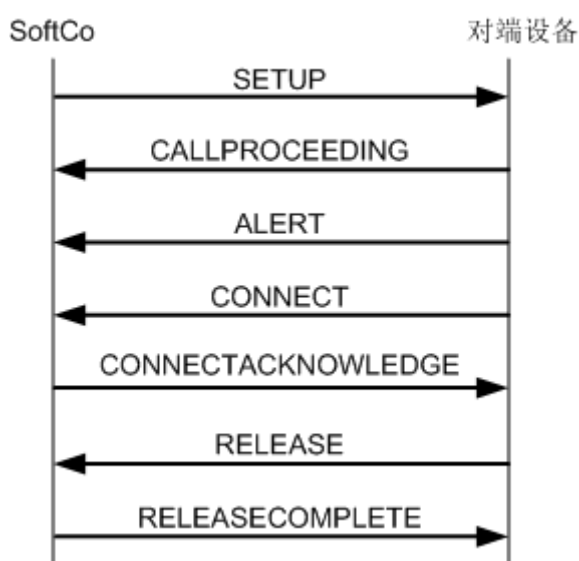
图4-4 SIP 用户正常呼叫信令流程

1. 局内 SIP 用户呼叫对端用户时，发送 SETUP 消息，请求建立呼叫。
2. 对端设备回复 CALLPROCEEDING 消息，表示所请求的呼叫已经开始建立。
3. 对端设备发送 ALERT 消息，表示对端用户振铃。
4. 对端设备发送 CONNECT 消息，表示对端用户已摘机并接受呼叫。
5. SoftCo 回复 CONNECTACKNOWLEDGE 消息，表示局内 SIP 用户已得到了呼叫。
6. 局内 SIP 用户与对端设备用户开始通话。
7. 对端设备发送 RELEASE 消息，表示对端用户挂机。
8. SoftCo 发送 RELEASECOMPLETE 消息，表示局内 SIP 用户挂机。SoftCo 与对端设备两者释放通路资源。

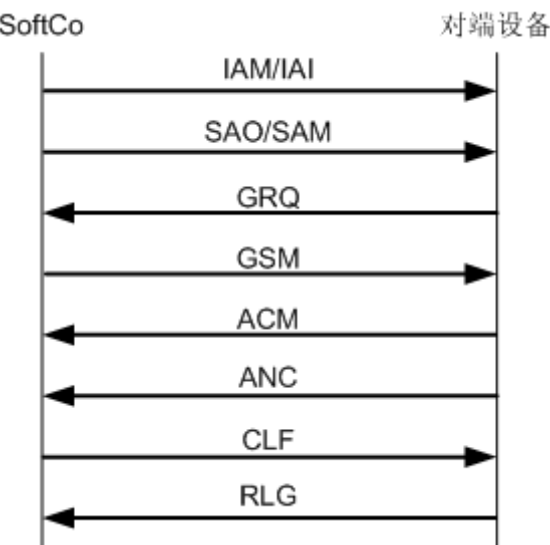
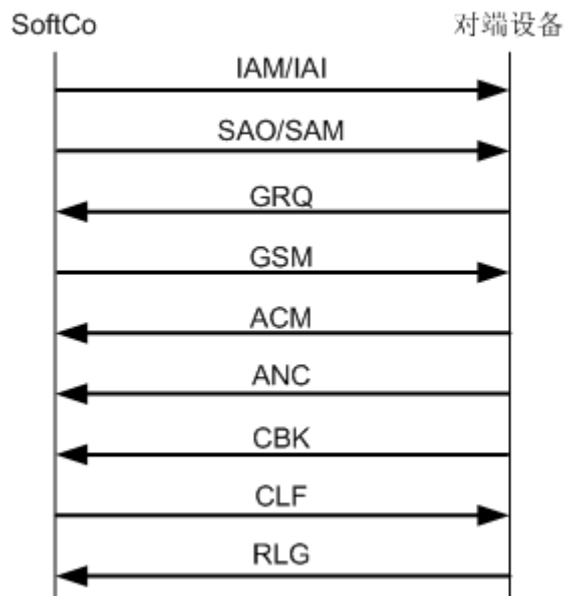
- 正常呼叫信令流程如图 4-6 和图 4-7 所示。

图4-6 TUP 正常呼叫信令流程（局内用户先挂机）

图4-7 TUP 正常呼叫信令流程（对端用户先挂机）

1. 局内用户呼叫对端用户时，SoftCo 发送 IAM 或 IAI 消息，提供对端用户初始地址信息。
  2. SoftCo 发送 SAO 或 SAM 消息，提供对端用户后续地址信息。
  3. 对端设备分析已接收到的消息中的信息。如果发现接通本次呼叫还需其他信息（如主叫号码），则对端设备发送 GRQ 消息，请求其他信息。
  4. SoftCo 收到 GRQ 消息后，把对端设备要求的信息装在 GSM 消息中发送。此时，建立本次呼叫所需的信息已收齐。
  5. 对端设备根据这些信息定位到用户，向 SoftCo 发送 ACM 消息。局内用户听回铃音，对端用户振铃。
  6. 对端用户摘机后，发送 ANC 消息告知 SoftCo，对端用户处于摘机状态。
  7. 局内用户和对端用户开始通话。
  8. 根据实际挂机先后不同，消息发送方式也不同。
    - 如果局内用户先挂机，SoftCo 发送 CLF 消息告知对端设备。
    - 如果对端设备用户先挂机，对端设备先发 CBK 消息告知 SoftCo。局内用户挂机，SoftCo 向对端设备发送 CLF 消息。
  9. 对端设备发送 RLG 消息，表示对端设备已知局内用户挂机。
- 呼叫失败信令流程如图 4-8 所示。

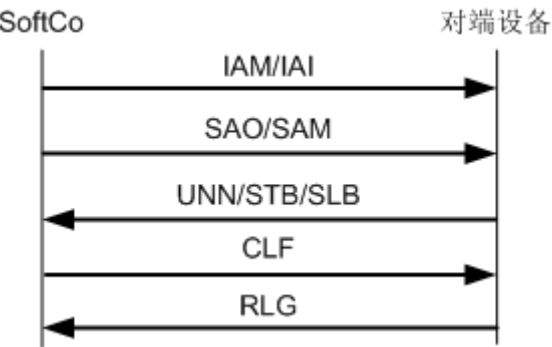
图4-8 TUP 呼叫失败信令流程

局内用户呼叫对端用户失败时，对端设备根据用户状态发送消息：

- 如果对端用户是空号，对端设备向 SoftCo 发送 UNN 消息。
- 如果对端用户是忙状态，对端设备向 SoftCo 发送 STB（被叫长忙）或 SLB（被叫市话忙）消息。

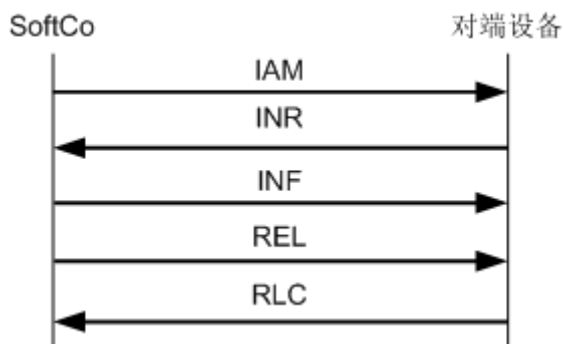
图4-10 ISUP 呼叫失败流程

局内用户呼叫对端用户失败时, 对端设备向 SoftCo 发送 REL 消息。该消息带有呼叫失败原因说明。

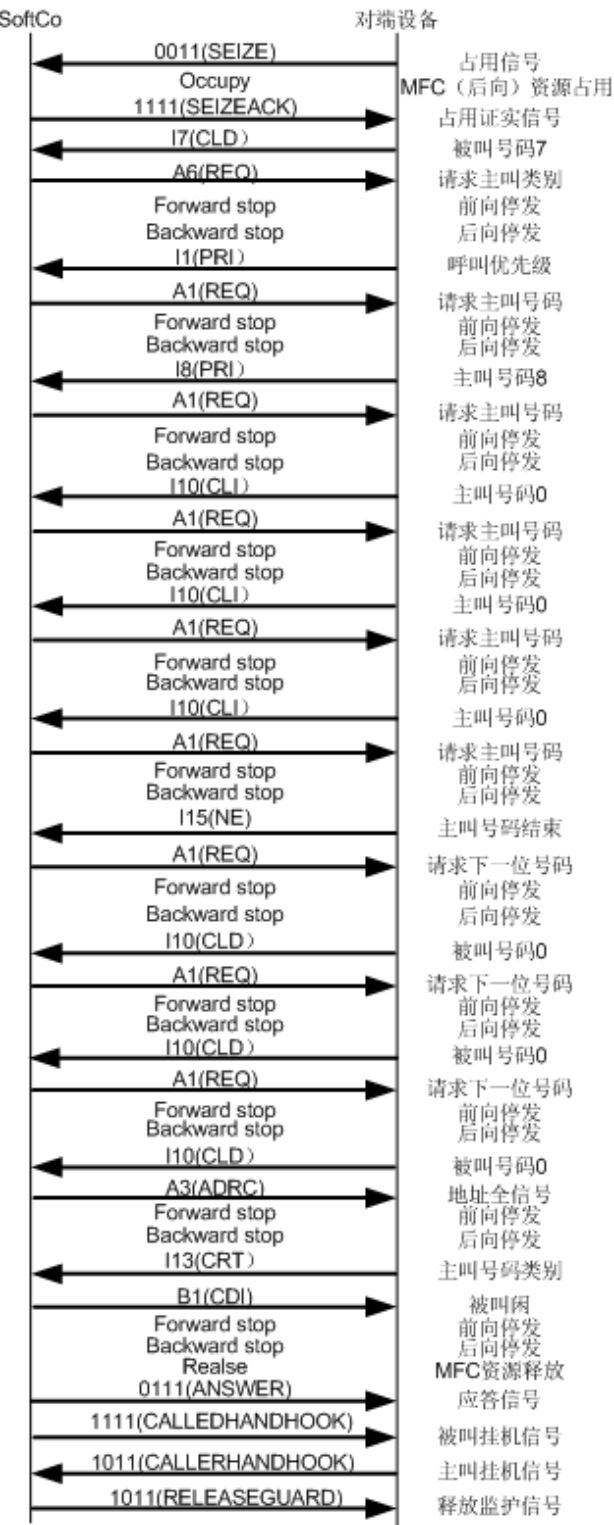
图4-11 正常呼叫信令流程

对端用户 (号码为 8000) 呼叫局内用户 (号码为 7000), 正常呼叫信令流程如图 4-11 所示。

1. 对端用户呼叫局内用户时，对端设备发送占用信号。

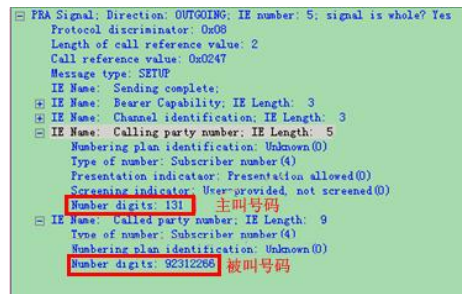
图4-13 SETUP 消息

1. 局内用户呼叫局外用户时，检查 SoftCo 是否向对端设备发送 SETUP 消息。如图 4-13 所示。
  - 如果未发送，检查 PRA 中继相关配置是否正确。
  - 如果已发送，查看 SETUP 消息内容，并确认 SoftCo 送给对端的主叫号码是否与对端所希望获得的一致。

2. 局内用户呼叫局外用户时，检查 SoftCo 发送 SETUP 消息中的主/被叫号码类型、编号方案是否为对端所接受。图 4-13 中，“Type of number”表示号码类型，“Numbering plan identification”表示编号方案。可以使用命令修改配置：
  - 通过软参修编号方案。
    - a. 使用 **show softargu** 命令查看“PRA NumberPlan Identification”名称对应的“Type”字段的值。

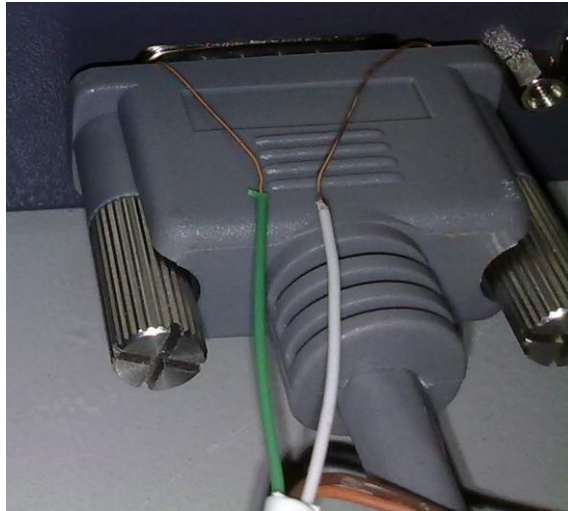
图4-19 接地连接

图 4-19 表示在 SoftCo 侧使用接地线将模拟用户线与接地点连接。

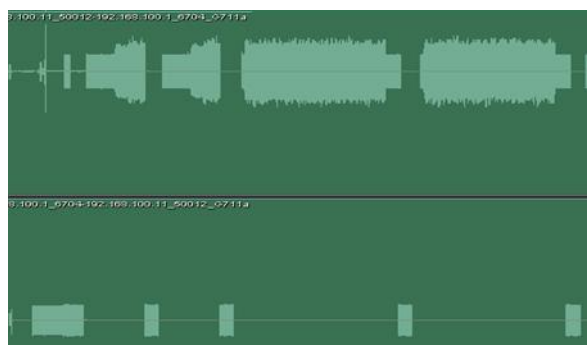
图5-14 正常传真信号波形图

- IAD 用户正常收发传真时，发送与接收信号对比波形图如图 5-14 所示，传真信号音能量平均值为-21db 左右，如图 5-15 所示。

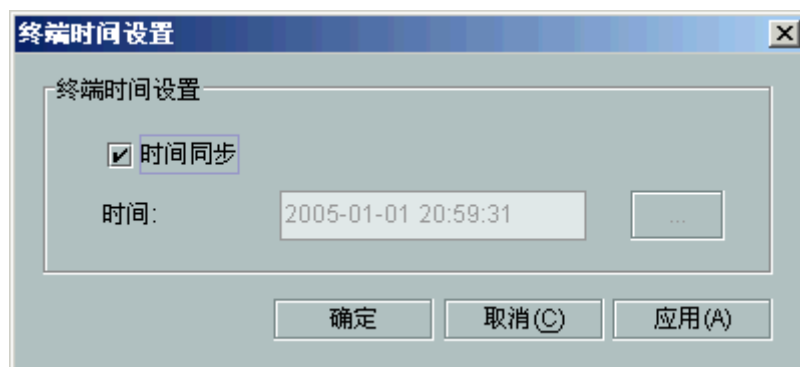
图7-1 在 UCEMS 上批量配置 IAD 的 SNTP 功能

在某区域中选择需要配置的终端，单击右键，选择“高级参数 > 终端时间配置”，选中“时间同步”，如图 7-1 所示。

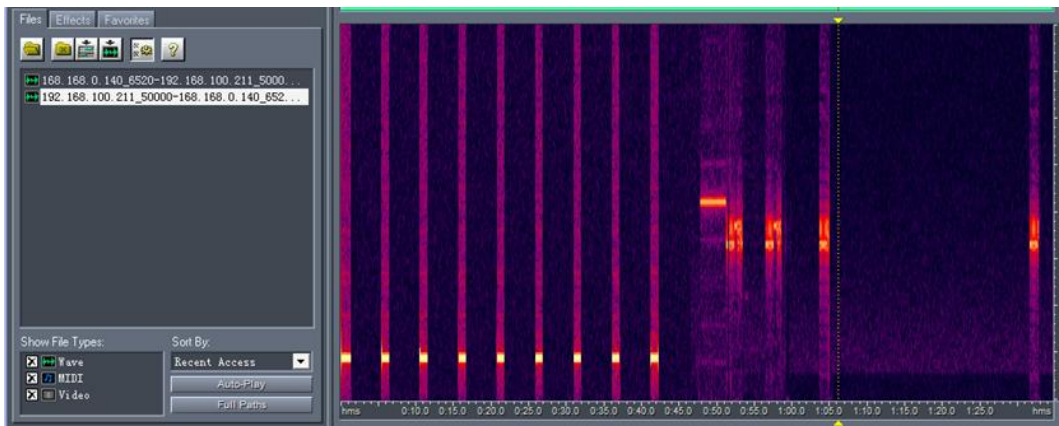
图8-2 频谱图

，在主界面右侧出现频谱图。如图 8-2 所示。
